# Tilstandsrapport

📍 Grimstadholmen 97, 5252 SØREIDGREND

# gnr. 30, bnr. 353

Befaringsdato: 11.09.2023

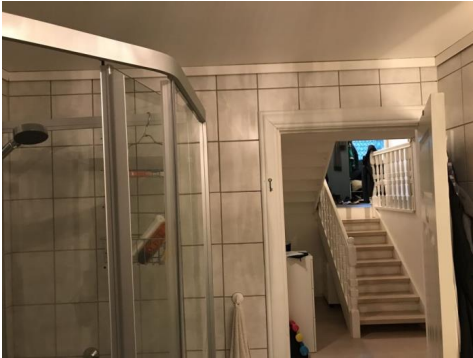
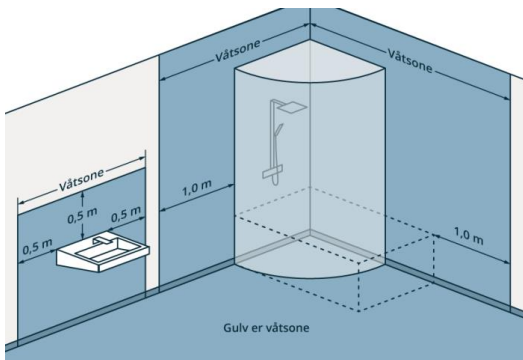
Bilde viser dør i våtsonen.

- Det er vindu/dør med ikke fuktbestandige materialer i våtsonen (ved vask, dusj, badekar, osv.), løsningen eller byggematerialet er uegnet

- Det må gjøres tiltak for å lukke avviket.
