Tilstandsrapport

📍 Friluftsvegen 21, 5310 HAUGLANDSHELLA

gnr. 18, bnr. 402

Areal (BRA): Enebolig 218 m²

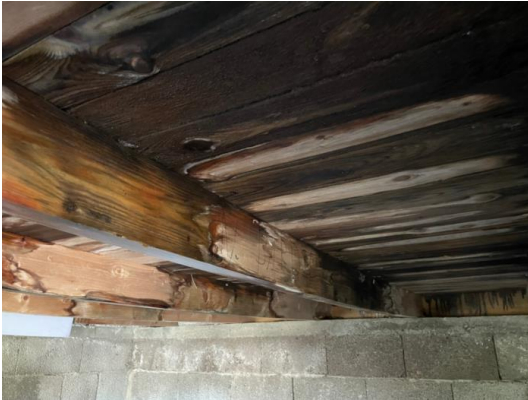
Vurdering av avvik:

- Rekkverket er for lavt i forhold til dagens krav til rekkverkshøyder.
- lekkasje fra terrasse (TG3).

- Det er ikke krav om utbedring av rekkverkshøyde opp til dagens forskriftskrav.
- Det må påregnes utbedring av lekkasje. Terrassebord må fjernes, for å etablere ny tekking/tetting ned til bod. Evt. råteskadet materiell må skiftes. Kostnadsestimat omfatter kun forhold som er vurdert til TG3.

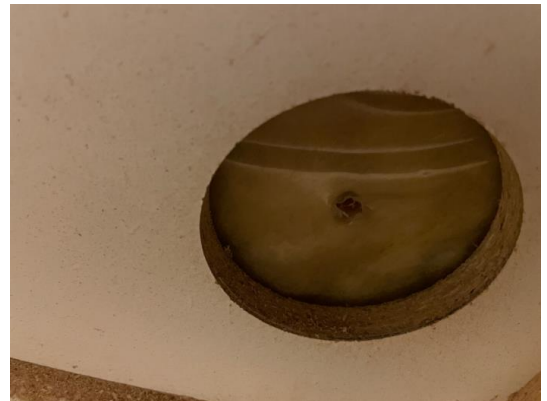
Vurdering av avvik:

- Det er påvist andre avvik:
 - Plast (dampsperre) i påforet vegg mot terreng. Merk at dette var normal byggeskikk ved oppføringstidspunktet.

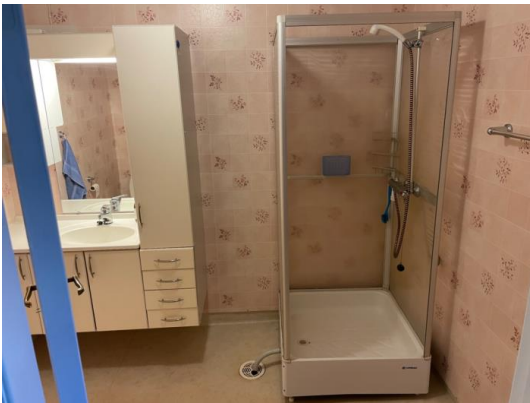
Badet er av eldre dato. Det må påregnes oppgraderinger. Tilstandsgrad er satt på bakgrunn av veiledning til ny forskrift for våtrom oppført før 1997, uten at det blir gjort en fullstendig tilstandsvurdering.

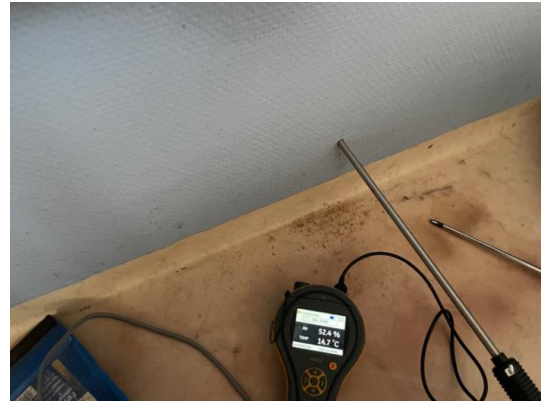
Det ble foretatt måling av fuktighet i vegg med fuktprobe, samt gjort visuell inspeksjon ved boring av hull. Det ble ikke avdekket unormale fuktforhold.

Måling med fuktprobe. Det ble også boret hull på 73 mm i diameter for visuell inspeksjon.

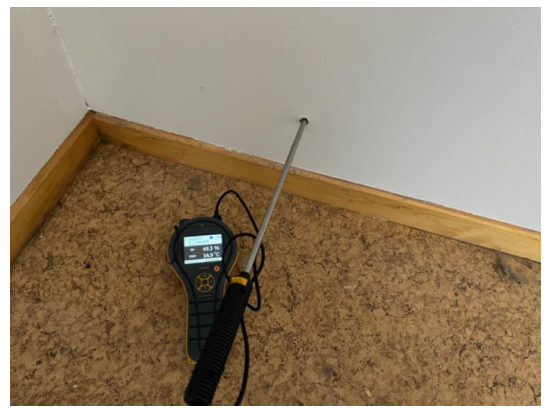
Det ble foretatt måling av fuktighet i vegg med fuktprobe, samt gjort visuelt inspeksjon ved boring av hull. Det ble ikke avdekket unormale fuktforhold.

Måling med fuktprobe. Det ble også boret hull på 73 mm i diameter for visuelt inspeksjon.

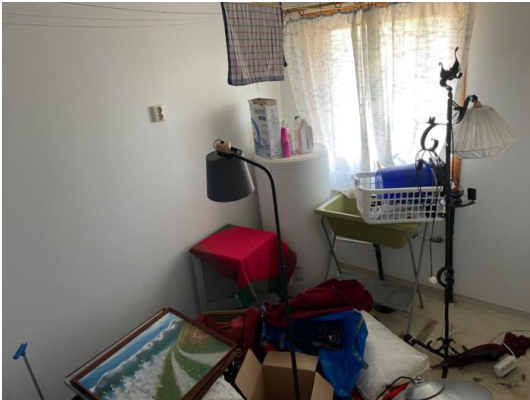
Vaskerommet er av eldre dato. Det må påregnes oppgraderinger. Tilstandsgrad er satt på bakgrunn av veiledning til ny forskrift for våtrom oppført før 1997, uten at det blir gjort en fullstendig tilstandsvurdering.

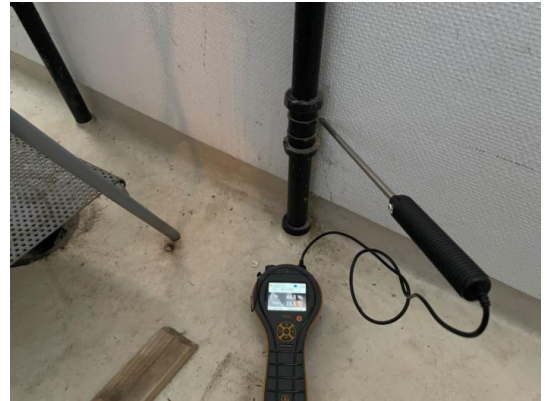
Se eget punkt vedr. tilliggende konstruksjoner til bad i kjelleretasje. Det ble også gjort forsøk med fuktprobe på vegg i rommet mot utslagsvask, uten å avdekke unormale fuktforhold.

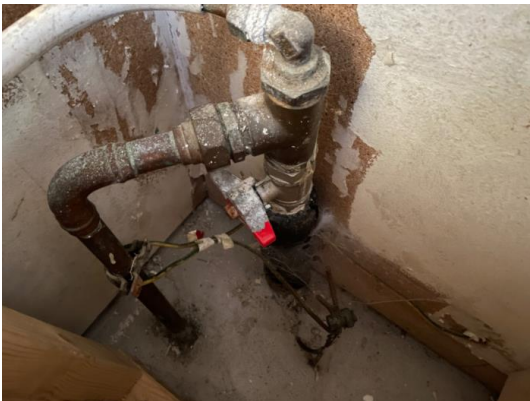
Vannrør av kobber. Stoppekran er plassert på kontor i kjeller. Det ble gjort funksjonstest av denne, uten å avdekke avvik.

- Mer enn halvparten av forventet brukstid er oppbrukt på innvendige vannledninger.

- Det er ikke behov for utbedringstiltak siden anlegget fungerer i dag, men ut ifra alder kan skader plutselig oppstå på eldre anlegg.
- Ifm. oppgradering av våtrom vil det være naturlig med utskiftning av rør.
