# Tilstandsrapport

📍 Myrdalsvegen 32 B , 5130 NYBORG

# Gnr. 189, Bnr. 422, Snr. 4

Rapportdato: 19.09.2022

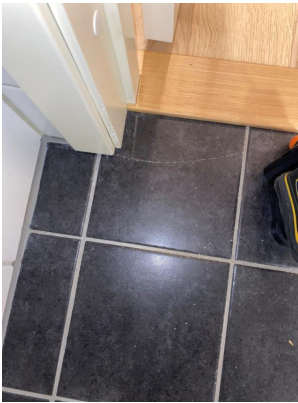
TG 2

- Det er påvist sprekker i fliser.

Det er en sprukket flis ved dør inn til badet

- Våtrommet fungerer med dette avviket.
- Fliser må skiftes.
