Tilstandsrapport

📍 Jonas Lies vei 25, 5053 BERGEN

gnr. 162, bnr. 244, snr. 13

Rapportdato: 07.03.2023

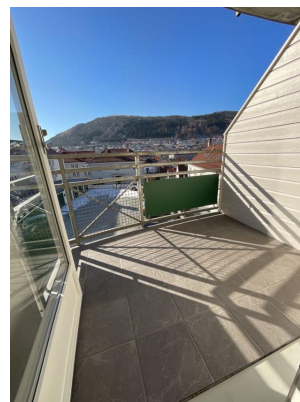
Balkonger, terrasser og rom under balkonger

Balkong på 3,7 kvm.
Dekke: betong med flis.
Rekkverkshøyde (cm): ca. 98 (ca lik dagens krav på 1 m/litt forhøyet ved ligging av flis oppå dekket).
Avstand til terreng fra rekkverk (meter): 6,5
Utgang fra: stue.

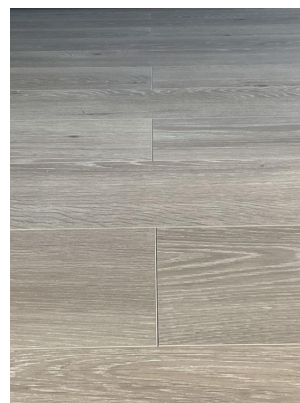
Overflater

Innvendig er det gulv av laminat og malte fliser i entre/gang. Veggene har malte plater.
Himling/tak: malte betong element.

Gulv er ikke lagt etter leggeanvisning og har tette endeskjøter.

Det er ikke behov for tiltak annet enn at ende-skjøter er tette.

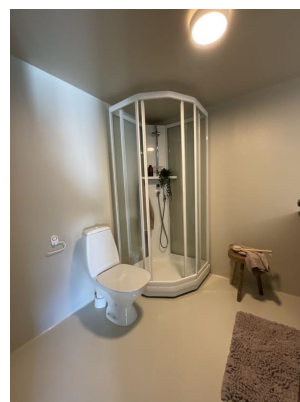
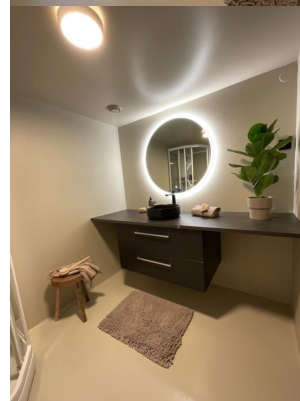
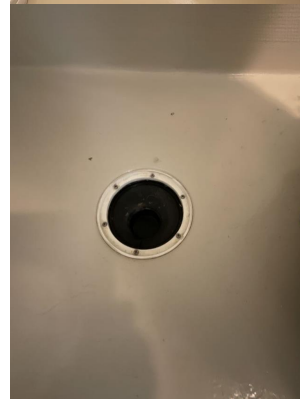
Generell

Belegg på gulv er malt, det er miljøstriepå vegger, malte plater i tak. Varmekabler. dujskabinett. Dagens tettesjikt er mindre sårbar/tettere enn malt striepå våtromsmaling.

Fall på gulv: 28 mm til sluk.

- Våtrommet må oppgraderes for å tåle normal bruk etter dagens krav.

En må forvente generell oppgradering av våtrommets tettesjikt/membran for at våtrommet skal tåle en normal bruk etter dagens krav (tett våtzone). En samlet TG 3 for rommet er satt med bakgrunn i alder og manglende tetthet i våtsonen på rommet. Det er ikke behov for å gjennomføre en detaljert tilstandsanalyse, etter standardens krav.

Bad virker å være i bruk/daglig bruk, men levetid er forventet å være utgått. Dusjkabinett forlenger normalt bruk lengre enn om det dusjes direkte på tettesjikt/overflater. Når det er behov for full oppgradering/fornyelse er uvisst, men plutselige skader kan oppstå. På generelt grunnlag for alder anbefales nytt tettesjikt.

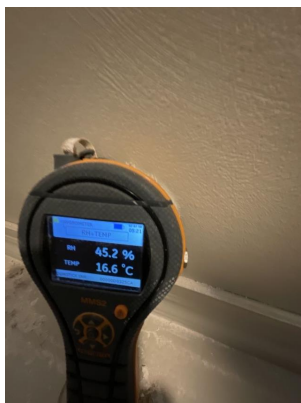
Rh måling.

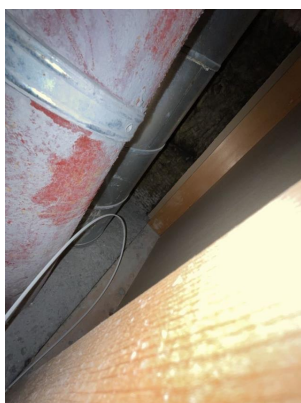
Visuelt bak luke til bunnramme mot dusj.

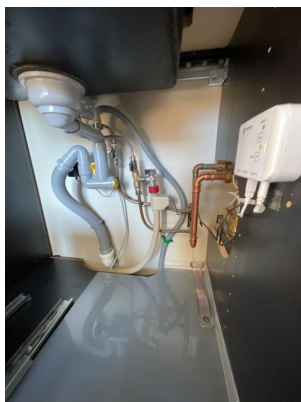
Under kjøkken.

- Mer enn halvparten av forventet brukstid er oppbrukt på innvendige vannledninger.

- Andre tiltak:
- Ifm. oppgradering av våtrom vil det være naturlig med utskiftning av rør.

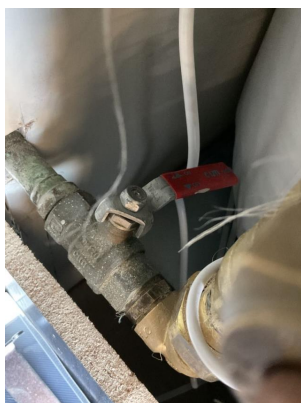
Stoppekran.

Stoppekran er umerket.

Stoppekran bør merkes.

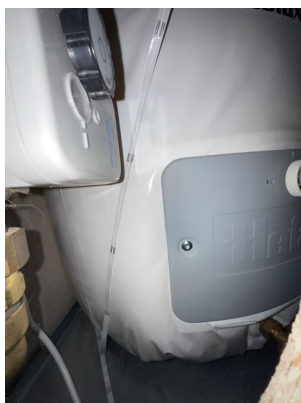
Varmtvannstank

Varmtvannstanken i skap. Skjult og ikke mulig å kontrollere eltilkobling, alder eller lignende men er opplyst til å være ny. Det er montert Waterguard/fuktsikring.

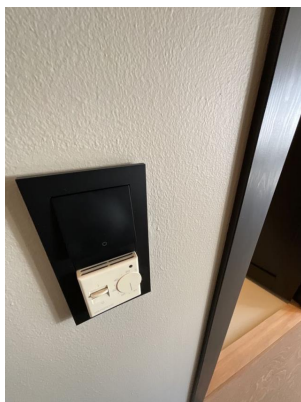
Skiftet brytere til svart.
