# Tilstandsrapport

📍 Apeltunlien 20, 5238 RÅDAL

# gnr. 87, bnr. 60, snr. 19

Befaringsdato: 25.01.2024

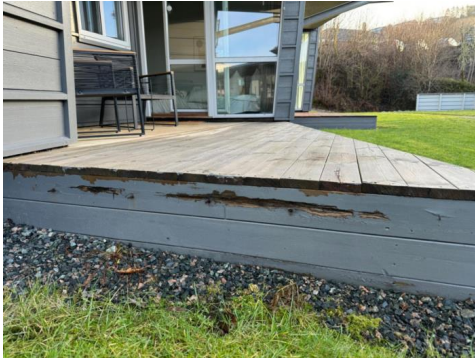
Lokal råte i ytre del.

Utvendig trevirke med lokal råte bør skiftes.

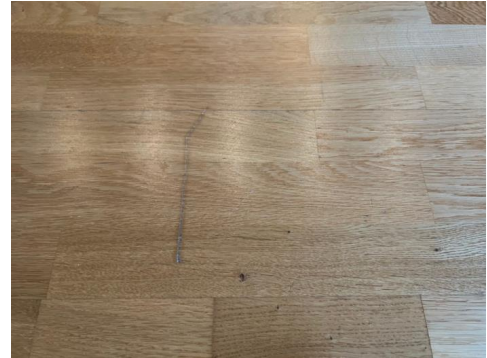
Slitasje/stripe i parkettgulv i stue. Må anses å være normal slitasje.

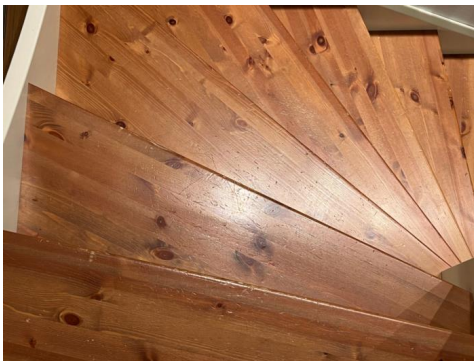
Slitasje/striper i trappetrinn.

Trappetrinnene bør slipes og behandles.

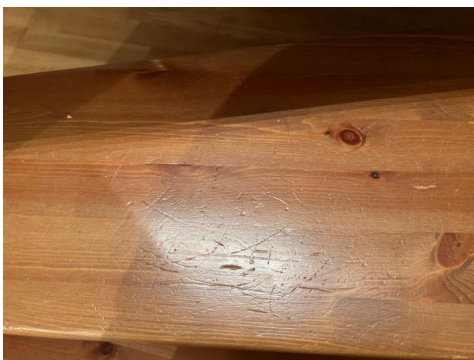
Slitasje/striper i trappetrinn.

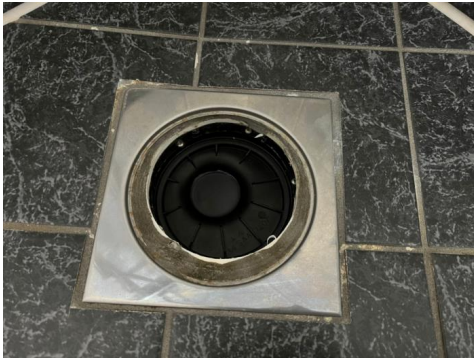
1-ETG > BAD (6,2 M<sup>2</sup>)

Plastsluk i dusjsone.

- Installering av tett dusjkabinett anbefales.
- Overvåk tilstanden jevnlig. For å få tilstandsgrad 0 eller 1 må tettesjiktet skiftes ut, men tidspunktet for når dette er nødvendig er vanskelig å si noe om.

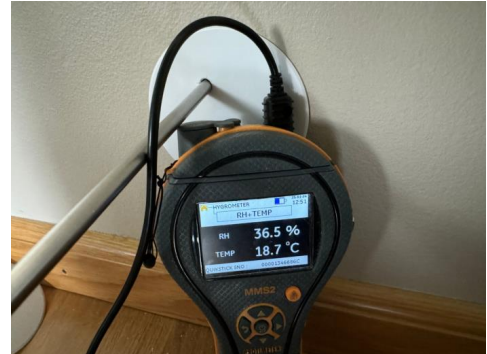
Hulltaking er foretatt på soverom, uten å påvise unormale forhold. Relativ luftfuktighet ble målt med lang probe. Den viste relativ luftfuktighet på 36,5 % ved en temperatur på 18,7 grader.

Relativ luftfuktighet under 60 % anses å være tørt.  
Relativ luftfuktighet mellom 60-74 % er akseptabelt.  
Relativ luftfuktighet mellom 75-85 % anses å være fuktig.  
Relativ luftfuktighet mellom 86,5-100 % anses å være meget fuktig.  
Relativ luftfuktighet på 100% anses å være vått.

Måling av relativ luftfuktighet.

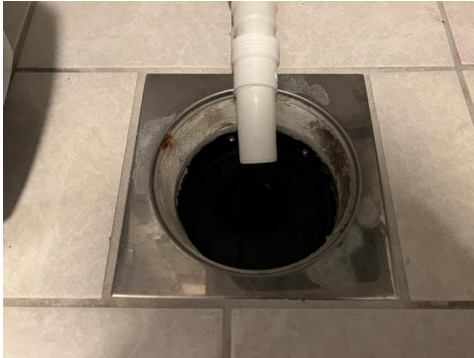
1-ETG > VASKEROM (6 M<sup>2</sup>)

Plastsluk i gulv.

- Overvåk tilstanden jevnlig. For å få tilstandsgrad 0 eller 1 må tettesjiktet skiftes ut, men tidspunktet for når dette er nødvendig er vanskelig å si noe om.

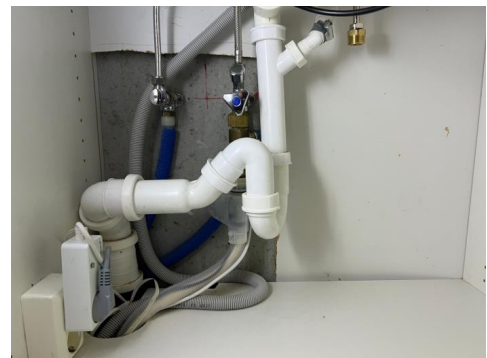
Røropplegg og aquastop under vask.

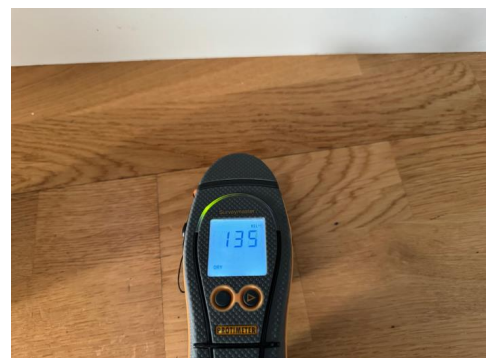
Ingen forhøyede fuktverdier ble registrert v/ utsatte områder.

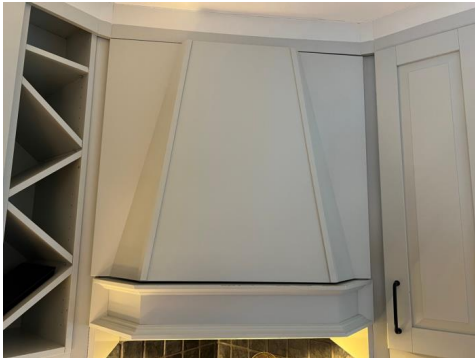
Pga ventilators alder må det påregnes vedlikehold, ev. utskiftninger v/behov.

Kjøkkenventilator.

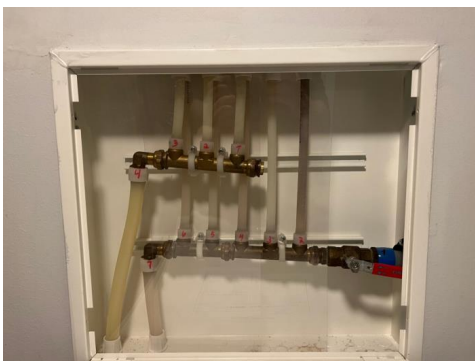
Ingen tegn til fukt/kondens i rør i rør skap.

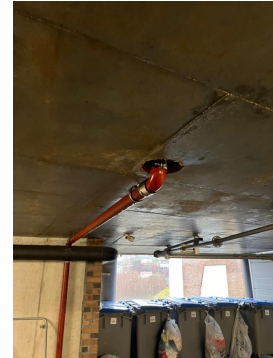
Tilstandsgrad er satt utifra alder. Hovedstamme/avløpsrør er skjult og tilstandsvurdering må utføres av spesialfirma.

Ma støpejernsrør i garasjeanlegg.

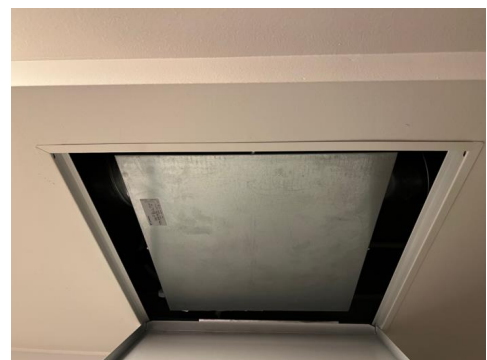
Pga ventilasjonsaggregatets alder kan det ikke utelukkes at det må gjøres vedlikehold/ev. utskiftninger v/behov.

Ventilasjonsaggregat er plassert i himling på vaskerom.

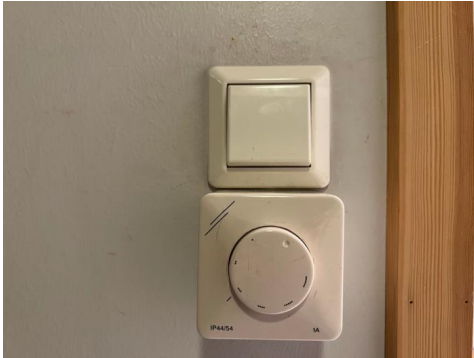
Bryter til ventilasjonsanlegg er plassert på vaskerom.

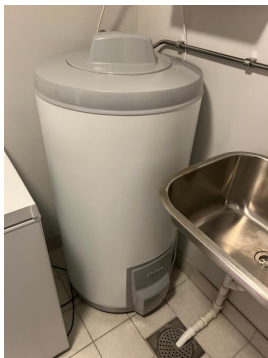
Varmtvannstank på vaskerom. Volum: 200 liter. Fra 2019. Produsent: Høiax.

Varmtvannstank på vaskerom.

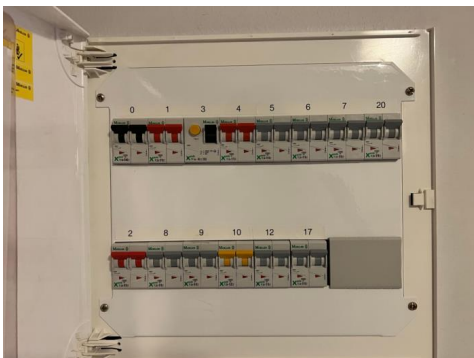
Sikringskap på vaskerom.

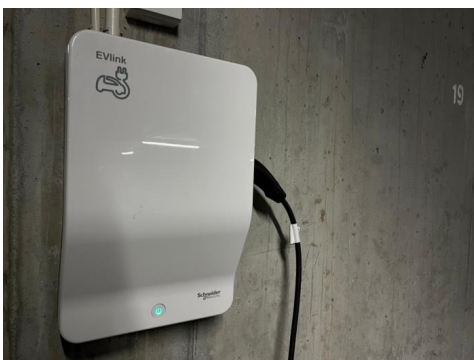
El bil ladestasjon v/ garasje plass.
