Tilstandsrapport

📍 Bygardslii 131, 5713 VOSSESTRAND

gnr. 276, bnr. 92

Befaringsdato: 27.09.2023

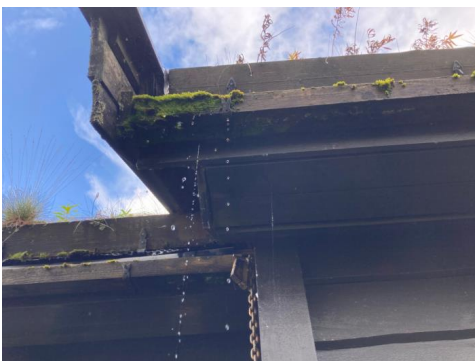
Lekkasje frå takrenne

- Det er avvik:
- Takrenner har punktvis lekkasjer.
- Det er ikke tilfredsstillende bortledning av vann fra taknedløp ved grunnmur.

Frostsprening i rennedløp

Mangler kjetting (nedløp i front) Lekkasje frå takrenner i front mot veg (tre)

Skifting av rennedløp, utbedre skader

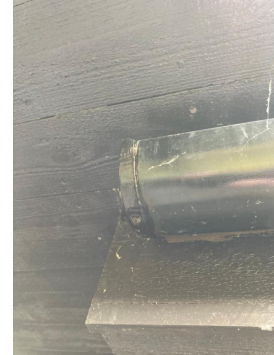
Lekkasje frå takrenne

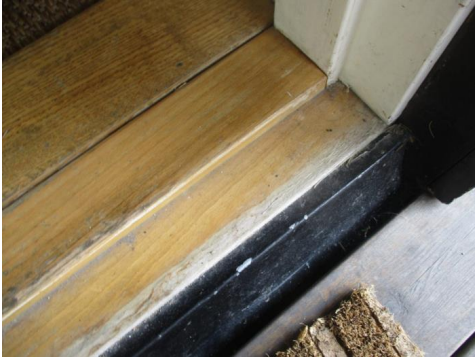
Det er påvist utetthet/åpning mellom dørblad og dørkarm. Dvs. at kald trekk kan oppstå.
Det er påvist dører som er vanskelig å åpne eller lukke

Merker i terskel er sig i dør

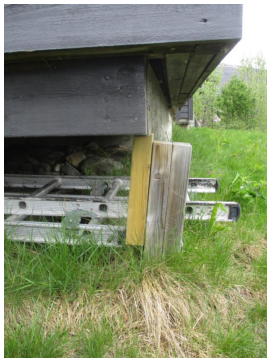
Skeivheite/sig i fundament til terrasse

- Det må foretas tiltak for å lukke avviket.

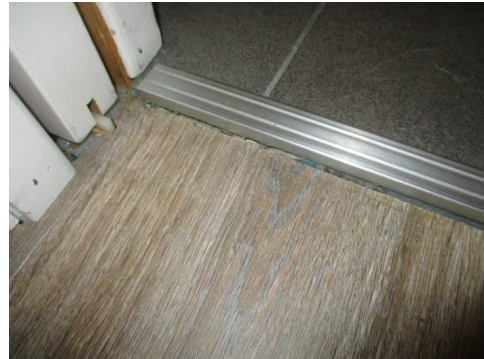
Mangler feielist

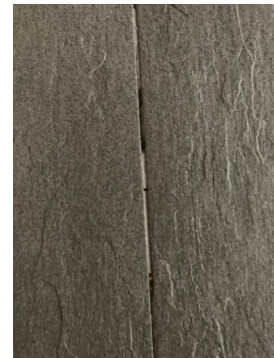
Bom i fliser og skader i fuger - gang

Bom i fliser og skader i fuger i gang

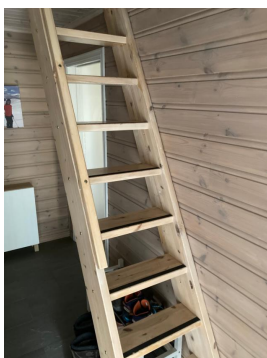
- Rekkverkshøyder er under dagens forskriftskrav til rekkverk i trapper.
- Åpninger mellom trinn i innvendig trapp er større enn dagens forskriftskrav.
- Det mangler håndløper på vegg i trappeløpet.

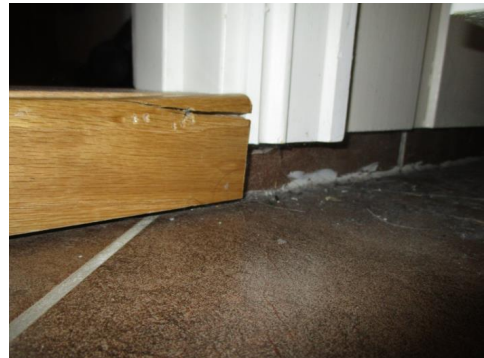
Skade i feielist

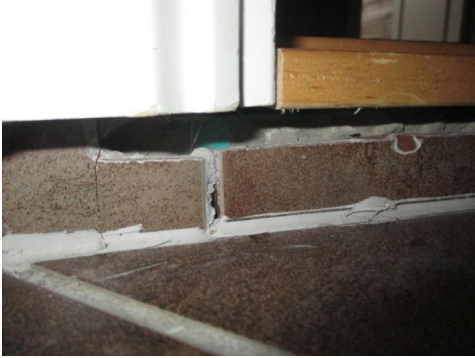
Sprekk i fliser og skader i fuger

- Det er påvist at noen fliser har bom (hulrom under)
- Det er påvist sprekker i fliser.
- Krav til fall er ikke oppfylt og gulvet er tilnærmet flatt (har ikke motfall).

- Gjennomføre ytterligere undersøkelser og foreta utbedring av skade.
- Våtrommet fungerer med dette avviket.

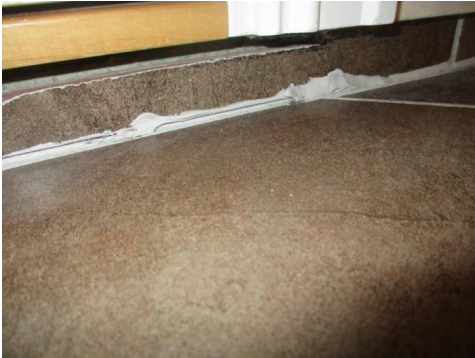
Silikonfuger er ikke fagmessig utført

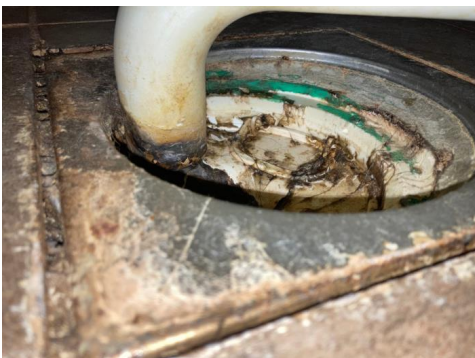
- Over halvparten av forventet brukstid er oppbrukt på slukløsningen.

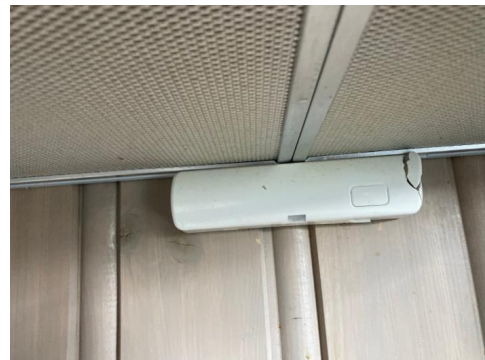
Skade på komfyrvakt

Skade på deksel til komfyrvakt

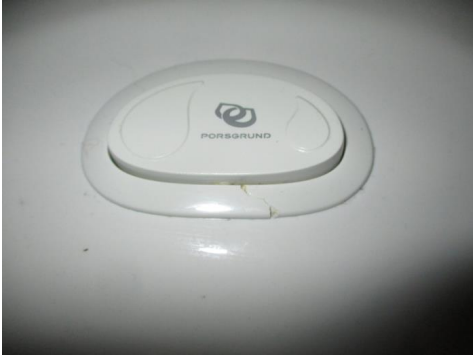
Sprekk i infesting til trykk-knapp

Bom i fliser og skade i innfesting til trykk-kanapp på toalett

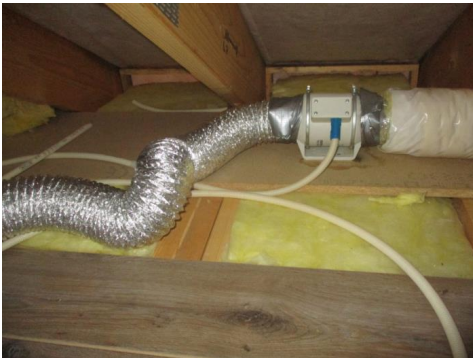
El-avtrekk frå wc (uisolert/isolert kanal)

- Det er avvik:
- Toalettrom mangler styrt tilluftsventilering.

- Det må foretas tiltak for å lukke avviket.
- Det bør etableres tilfredsstillende tilluft til toalettrom, f.eks. luftespalte ved dør e.l.

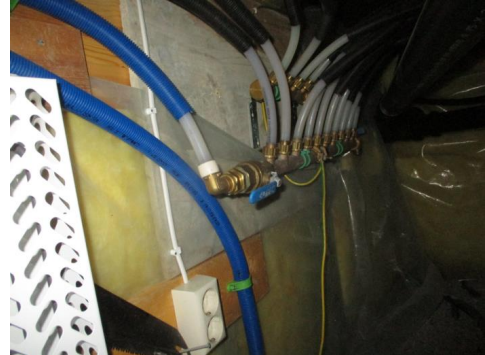
Greinrør for fordeling av vatn (rør i rør)
