Tilstandsrapport

Enebolig

Slettenseset 219, 5258 BLOMSTERDALEN

Oppdragsnr.: 19923-1163

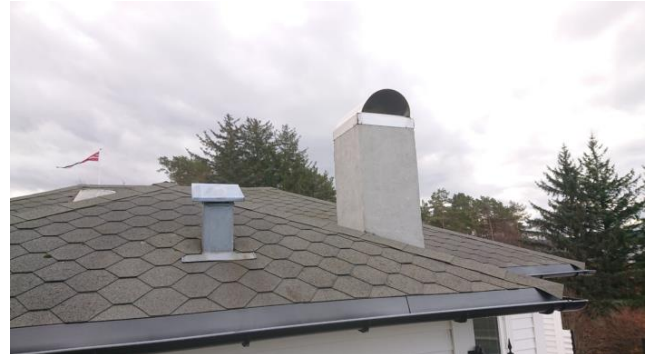
Vurdering av avvik:
• Mer enn halvparten av forventet brukstid er passert på taktekkingen.
Takpapp/Shingel er stedvis utsatt for mose.

Shingel på tak fra 1987.

Mose bør fjernes.

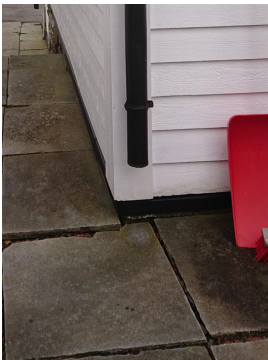
- Det er påvist spredte råteskader i bordkledningen.
- Det er ingen eller liten lufting i nedre kant av kledning mot grunnmur.

Råteskader i nedre kledningsbord i nord og i vest flere steder.

- Råteskadet trekledning må skiftes ut.
- Lokal utbedring må utføres.

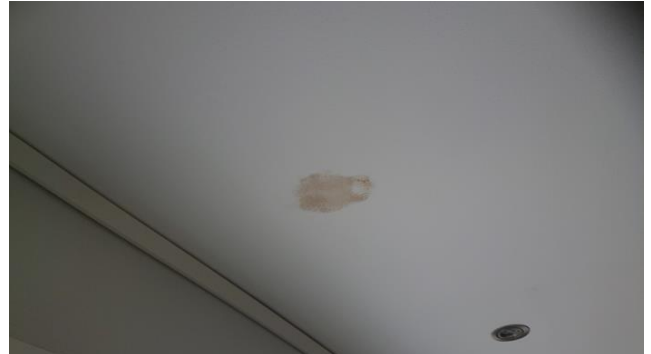
I tak i stue mot sørvest er det synlig skade etter fukt i takplater. Ukjent årsak. Ingen tegn til muselort etc på kaldtloft.
Tørt område ved fuktmåling på befarings. Antar derfor eldre skade i konstruksjonen.

Merke i tak i stue. Antar eldre skade.

Tiltal med reparasjon bær påregnes.

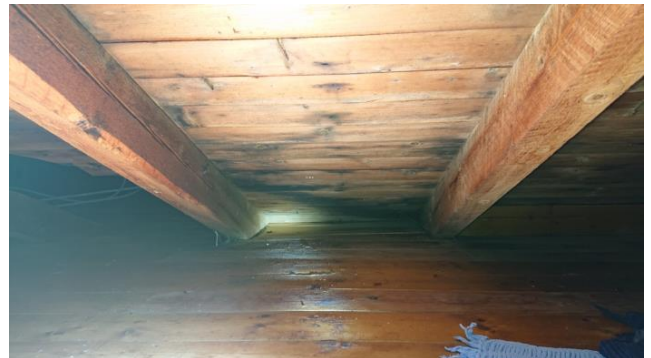
- Det er begrenset/dårlig ventilering av takkonstruksjonen.
- Det er påvist fuktskjolder i undertak/takkonstruksjon.

Fuktmerker i sutaksbord ved raft der det ikke er tilstrekkelig ventilasjon fra kistekasse.

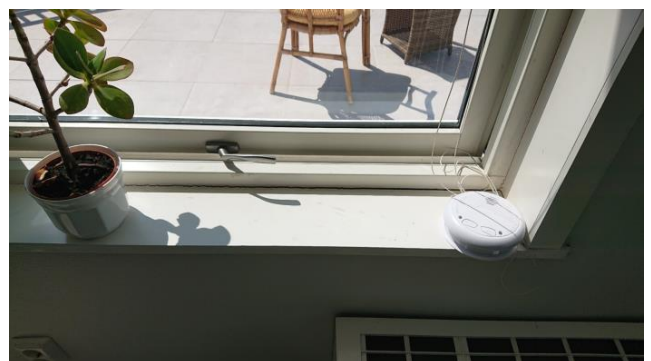
- Karmene i vinduer er slitte og det er sprekker i treverket.
- Synlig slitasje på enkelte karmen på værutsatte områder av huset.

Vinduer med normal overflateslitasje i forhold til alder men med noen synlige mangler.

- Det må påregnes noe vedlikehold og at enkelte vinduer må skiftes ut.

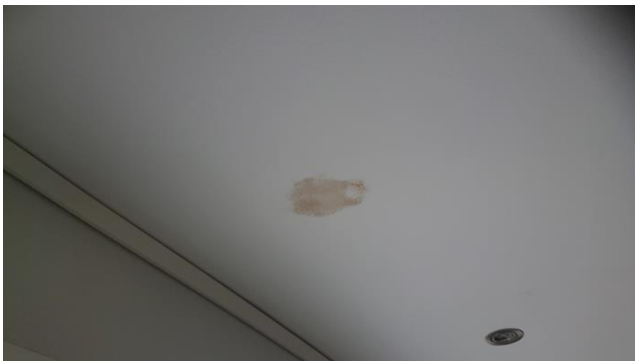
- Det er påvist fuktskader på overflater.

Fuktmerke i tak i stue. For å finne årsak må innvendig tak åpnes i dette området.

- Gjennomføre ytterligere undersøkelser og foreta utbedring av skade.

Fuktmerke i tak i stue bør påregnes reparert.

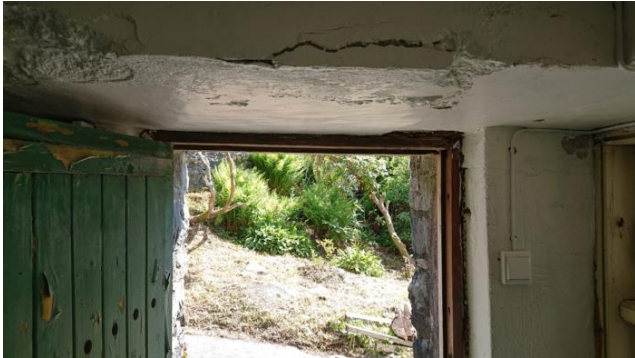
Skader i betong i nedkraget betongdrager i kjeller. Dør til kjeller med kun 1,68 meter overhøyde\.

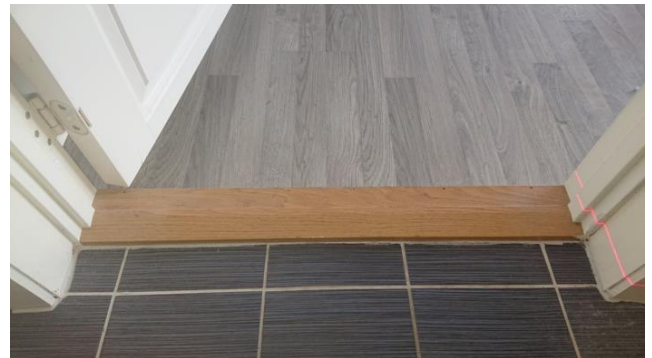
Mangler tilfredsstillende tilluft under dør (bør har flat terskel).

- Det bør etableres tilfredsstillende tilluft til våtrom f.eks. luftespalte ved dør e.l.

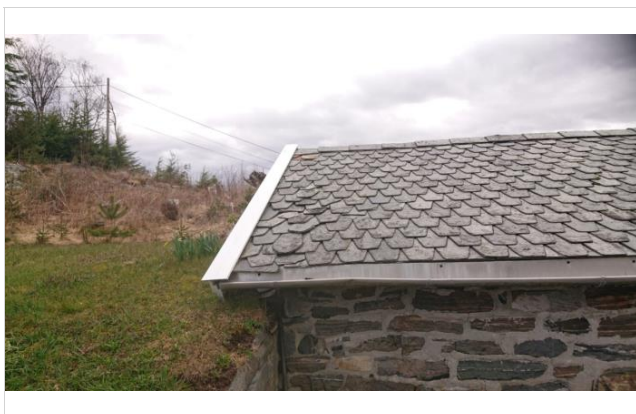
- Garasje har skifer takstein med behov for renovering, flere løs stein. Har vært lekkasjer her tidligere.
- Lekkasje/fuktinnslag fra inntil fylte masser i indre del av garasje/- saltutslag .
- Sprekker i puss og grunnmur med behov for tiltak.

En del løse stein på garasjetak.

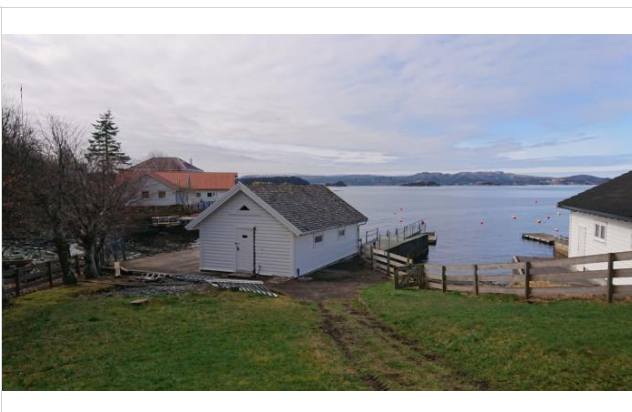
- Naust har noen skader i vest etter orkanen "Nina".
- Behov for vedlikehold og noen utskiftninger av kledningsbord.
- Det er behov for vedlikehold av skiferstein på tak.
- Mit/- borebiller er synlig i treverk.
- Stedvis noe råte i rammer.
- Stedvis noe råteskadet tak.
