Tilstandsrapport

Enebolig

Slettenseset 219, 5258 BLOMSTERDALEN

Oppdragsnr.: 19923-1163

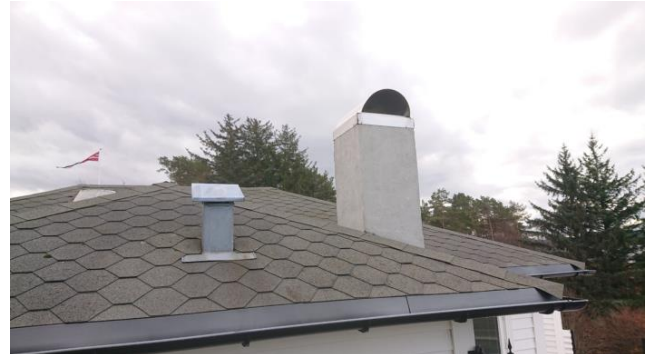
Vurdering av avvik:
• Mer enn halvparten av forventet brukstid er passert på taktekkingen.
Takpapp/Shingel er stedvis utsatt for mose.

Shingel på tak fra 1987.

Mose bør fjernes.

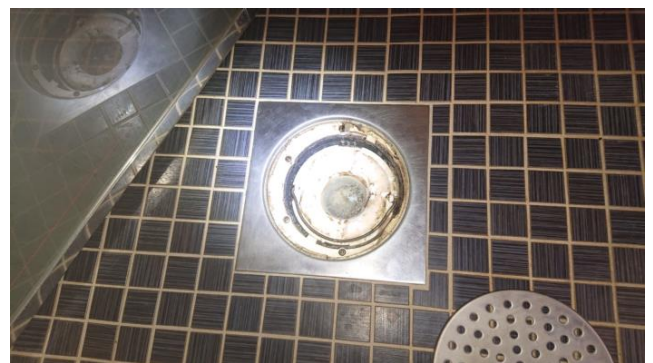
Det er plastsluk og smøremembran med ukjent utførelse.

Plastsluk som lett kan rengjøres.

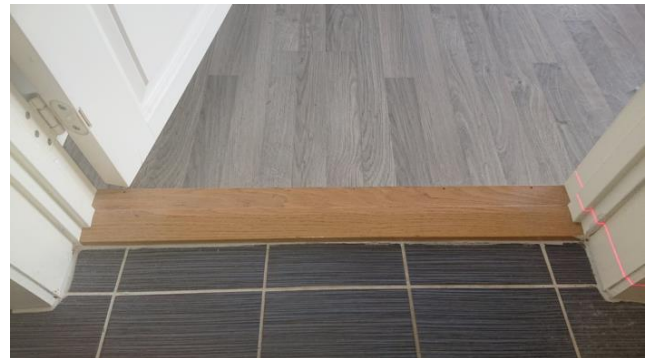
Mangler tilfredsstillende tilluft under dør (bør har flat terskel).

- Det bør etableres tilfredsstillende tilluft til våtrom f.eks. luftespalte ved dør e.l.
