Tilstandsrapport

📍 Sveo 5 A , 5200 OS

Gnr. 55, Bnr. 410

Oppdragsnr: 12129-1263

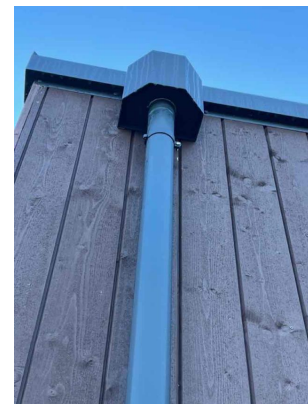
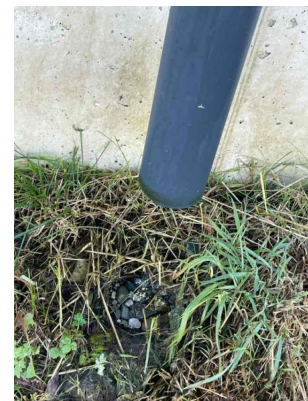
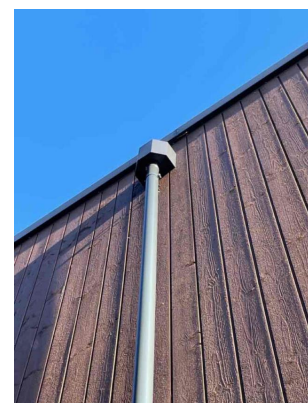
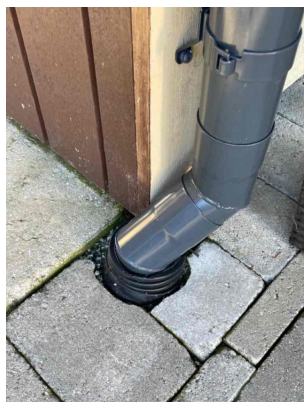
Nedløp og beslag er av stål.

Vurdering av avvik:

- Det er ikke tilfredsstillende bortledning av vann fra taknedløp ved grunnmur.

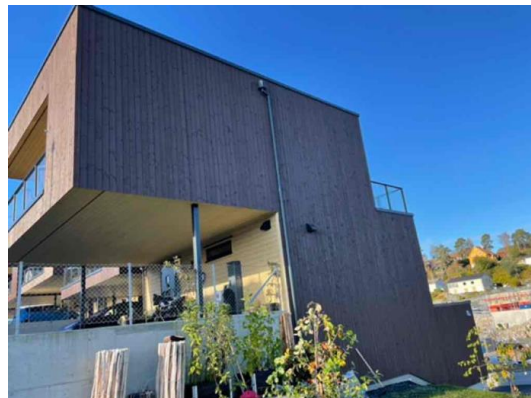
Yttervegger er oppført i bindingsverk kledd med stående og liggende panel.

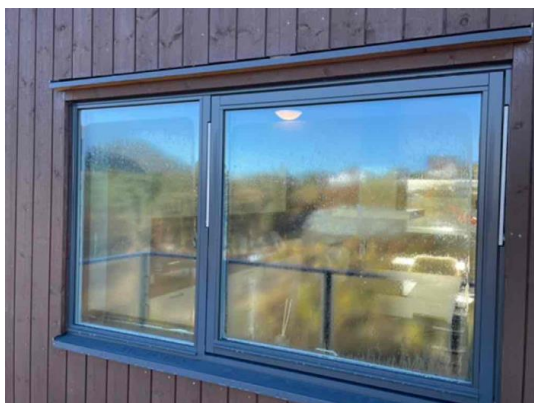
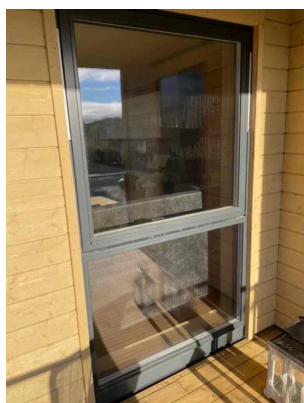
Vinduer med 3-lags isolerglass fra byggeperioden i trekarmen.

Tre av vinduene på nordsiden (ett i underetasjen og to i 1. etasjen) gikk noe skjevt i karm.

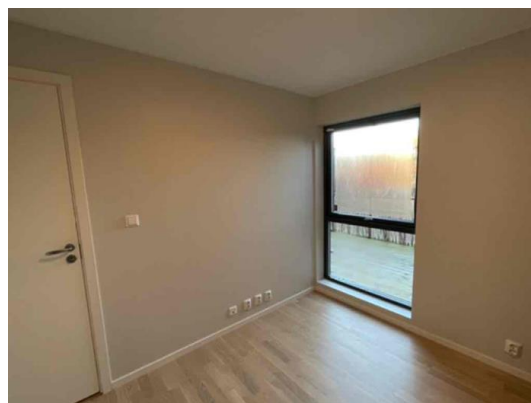
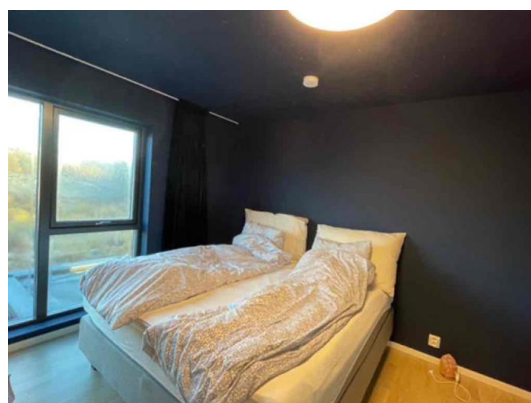
Overflater består av fliser og parkett på gulv, på vegger og i himlingene er det malte plater.

Det er stedvis enkelte mindre sår i overflater på vegger.

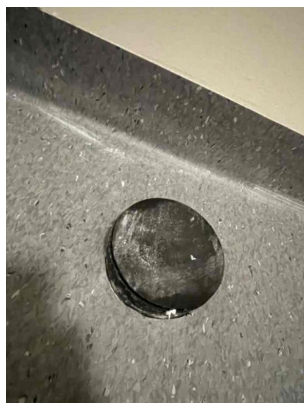
Radon

Boligen skal være bygget med radonsperre, dokumentasjon på dette forventes fra utbygger på befaringstidspunktet. Det ligger rør til radonfelle i teknisk rom.

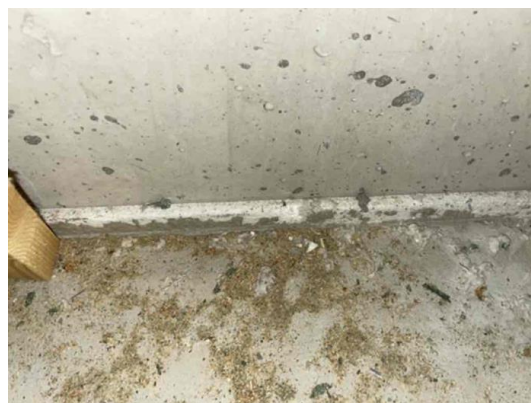
Rom Under Terreng

Gulv og vegger mot grunn av betong som er foret ut og kledd inn.

Det er en luke i vegg mot grunn i bad/vaskerom i underetasjen, ved inspeksjon i denne ble det ikke registrert noen tegn på fukt.

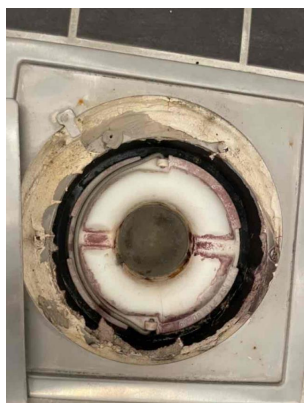
Sluk, membran og tettesjikt TG 1

Sluket virker å være i god stand.

Det ble registrert at membran ligger under klemring i sluk under befaringen.

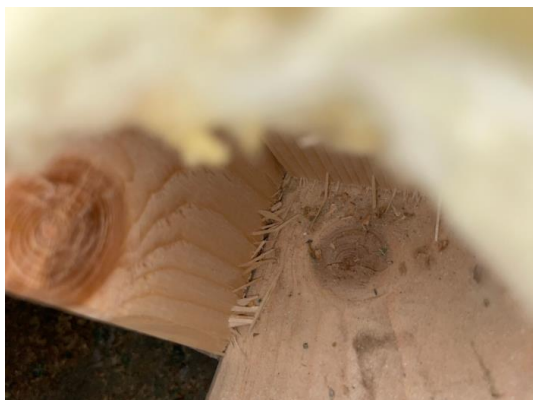
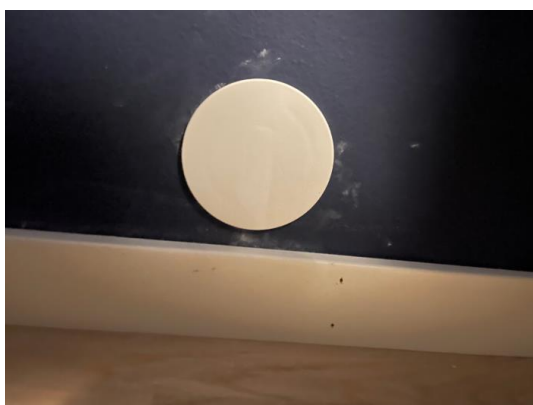
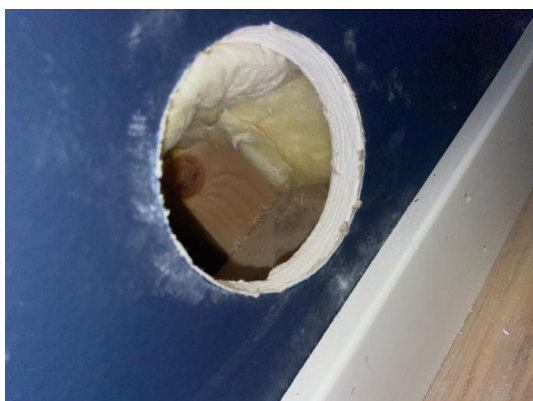
Fukt i tilliggende konstruksjoner

Hulltaking er foretatt, og det ble ikke registrert fukt eller andre tegn på skader i hullet under befaringen.

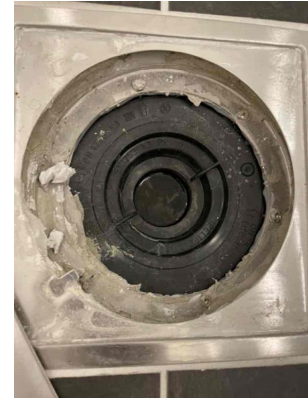
Sluk, membran og tettesjikt

Sluket virker å være i god stand.

Det ble registrert at membran ligger under klemring i sluk under befaringen.

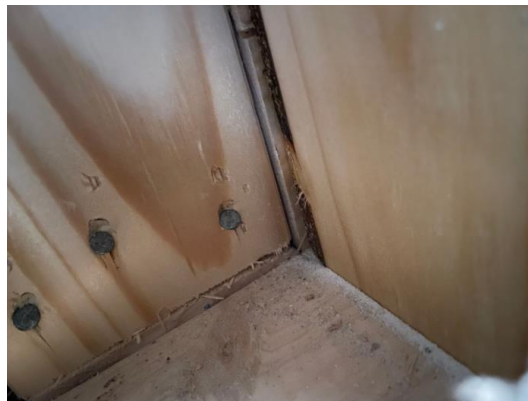
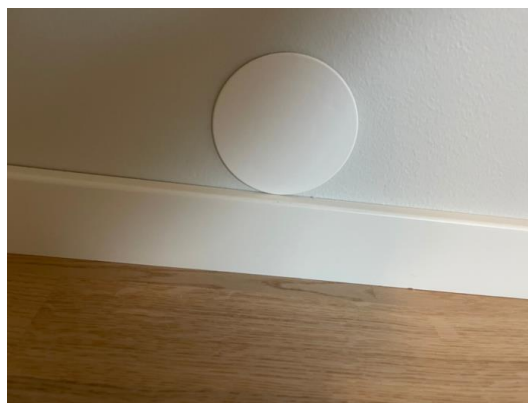
Fukt i tilliggende konstruksjoner

Hulltaking er foretatt, og det ble ikke registrert fukt eller andre tegn på skader i hullet under befaringen.

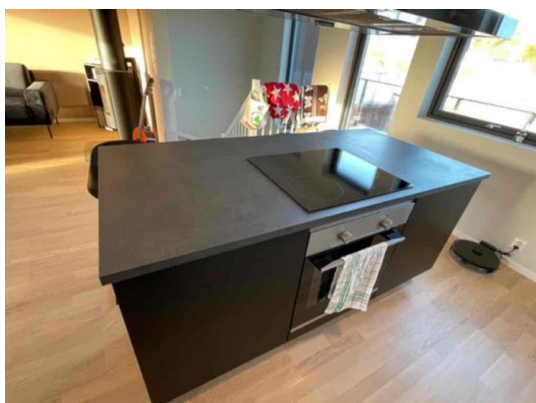
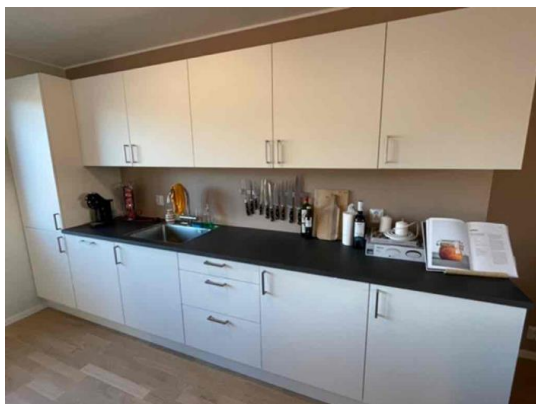
Det er foretatt målinger med fuktindikator i benkeskap under utslagsvask og på gulv ved utslagsvask og oppvaskmaskin under befaringen, og det ble ikke registrert fukt.

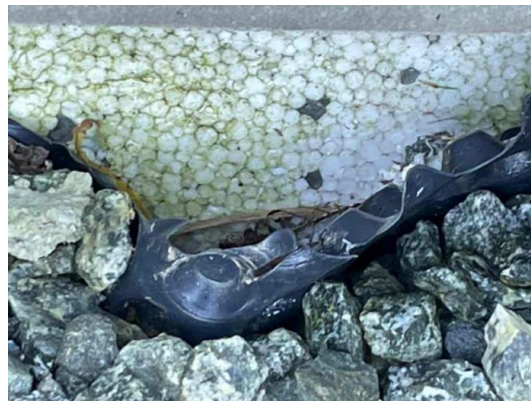
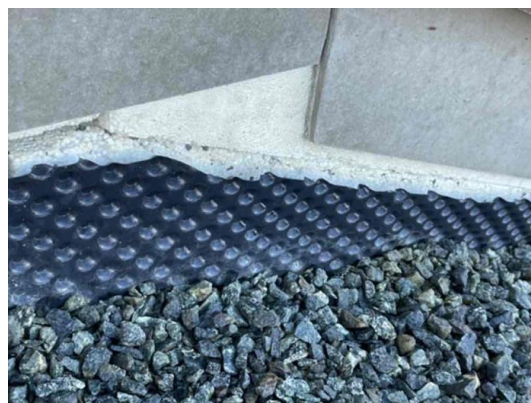
Det ble registrert at det ligger drensplate mellom tiliggende terreng og grunnmur under befaringen.
