Tilstandsrapport

📍 Maggevarden 9B, 5363 ÅGOTNES

gnr. 27, bnr. 100, snr. 6

Rapportdato: 07.03.2023

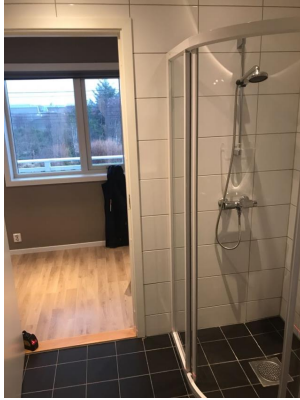
Dusjsone ved dør

- Det er vindu/dør med ikke fuktbestandige materialer i våtsonen (dusjsonen), løsningen eller byggematerialet er uegnet
- Det er påvist sprekker i fliser.

- Uegnede materialer må fuktbeskyttes/utskiftes.
- Det må gjøres tiltak for å utbedre avviket.
