Tilstandsrapport

Selveierleilighet (i sameie)

Øvre Holen 4 F, 5163 LAKSEVÅG

Befaringsdato: 05.09.2024

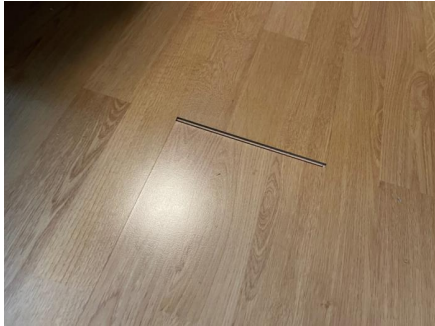
TG 1 Overflater

Observasjoner:
Normal bruksslitasje i forhold til alder på overflater.

Overflater er en skjønnsmessig vurdering og TG er vurdert ut fra om det er skader/større slitasje på overflatene. Stedvis noe hakk og merker, hull i vegger etter bilder, misfarging på gulv etter tepper og lignende må forventes i en brukt bolig. Det ble ikke flyttet på tunge møbler etc.

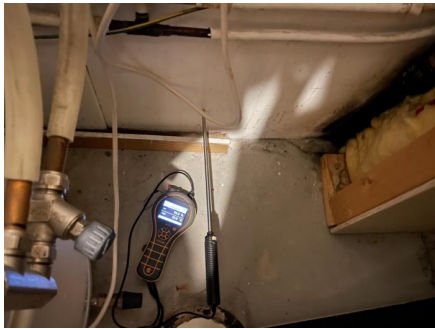
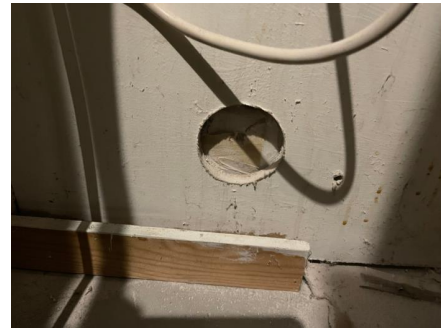
Vurdering av avvik:

- Det er påvist andre avvik:

- Innvendig isolert betongvegg. Usikker oppbygging mtp. kondens/fukt i sammenheng med eldre drenering. Merk at det ikke ble registrert forhøyede fuktverdier ved kontroll.
- Noe begrenset luftgjennomstrømning.

Konsekvens/tiltak

- Andre tiltak:
- Overvåk tilstanden. Ved rehabilitering av bad bør tilliggende vegger

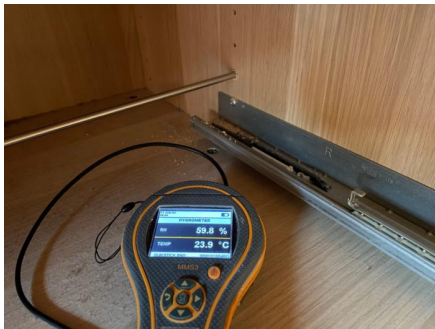
TG 1 Tilliggende konstruksjoner våtrom

Det ble foretatt kontroll med fuktprobe, uten å avdekke unormale fuktforhold.

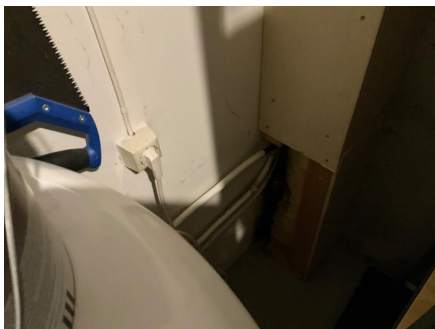
Vurdering av avvik:

Konsekvens/tiltak

- I forbindelse med oppgradering av våtrom vil det være naturlig med utskiftning av rør.
