Plytten 24  
5265 Ytre Arna

#### Boligens tekniske tilstand:

Dato: 12/02/2024

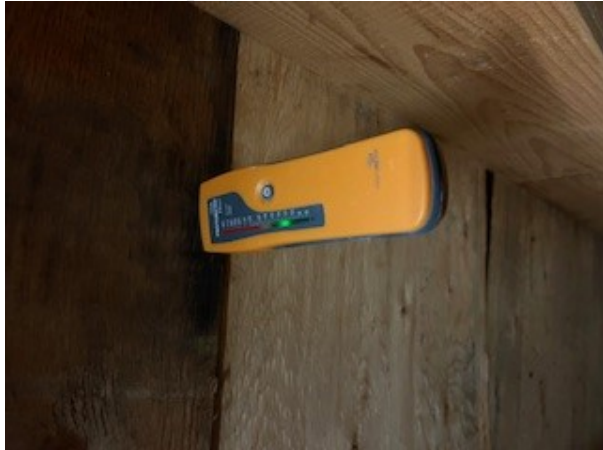
##### TG 2 4.2 Undertak, lekter og ytterteking (taktekingen)

Undertaket antas å være i fra 1989  
Det er ikke sikkerhetsforsvarlig å inspisere undertak, lekter og ytterteking.  
Det er påvist sprekker, mose, pløser eller andre symptomer på svekkelser.  
Taket vurderes slik at det er tilstrekkelig helning.  
Vedlikeholds nivået vurderes ikke som tilfredsstillende.  
Det anses ikke som sikkerhetsforsvarlig å inspisere skorstein.

**Merknader:** Mose på tak forkorter steinens levetid.  
Noe svart sutak på kaldt loft. Ikke registret forhøyet fuktverdi.

4.2	Undertak, lekter og yttertekking (taktekkingen)
	Betongtakstein fra huset var nytt. Mye moset forkorter steinens levetid.
6.1	Terrasser, balkonger, trapper o.l.
	Det er lekkasje i tette sjikt på terrasser ved carport og garasje.
