# Tilstandsrapport

📍 Furukollen 32 , 5165 LAKSEVÅG

# Gnr. 149, Bnr. 197

Rapportdato: 21.09.2022

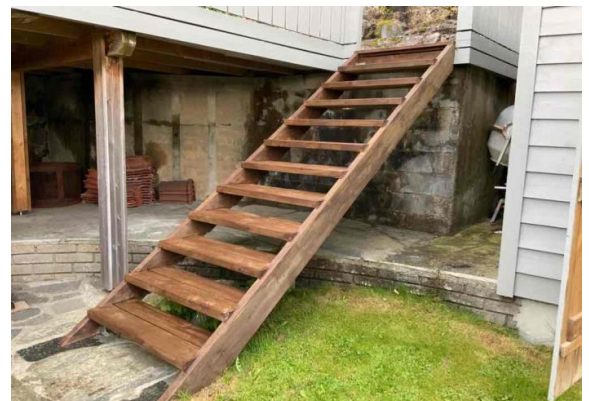
## Utvendige trapper

Tretrapp fra terrasse og ned i hage.

- Det er ikke montert rekkverk.

Trappen har ikke rekkverk.

- Rekkverk må monteres for å lukke avviket.

Rekkverk må monteres.

**Kostnadsestimat : Under 10 000**

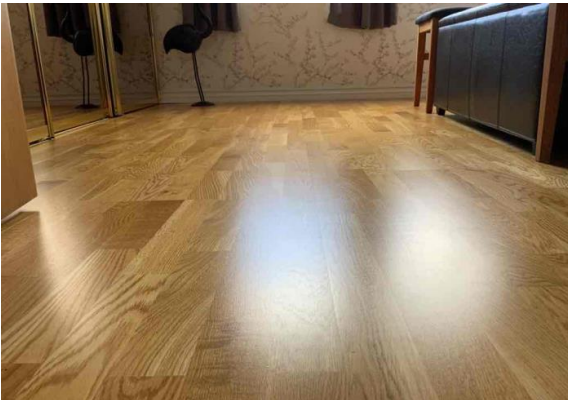
## Etasjeskille/gulv mot grunn

Trebjelkelag i etasjeskille.

- Målt høydeforskjell på mellom 10 - 20 mm innenfor en lengde på 2 meter. Tilstandsgrad 2 gis med bakgrunn i standardens krav til godkjente måleavvik.
- Målt høydeforskjell på over 30 mm gjennom hele rommet. Tilstandsgrad 3 gis med bakgrunn i standardens krav til godkjente måleavvik.
- Målt høydeforskjell på over 20 mm innenfor en lengde på 2 meter. Tilstandsgrad 3 gis med bakgrunn i standardens krav til godkjente måleavvik.

Gulv i det ene soverommet er skjevt, ca 40 mm fra høyeste til laveste punkt.

Det er ikke behov for umiddelbare tiltak.

Noe retningsavvik og knirk i gulvene må påregnes grunnet alder.

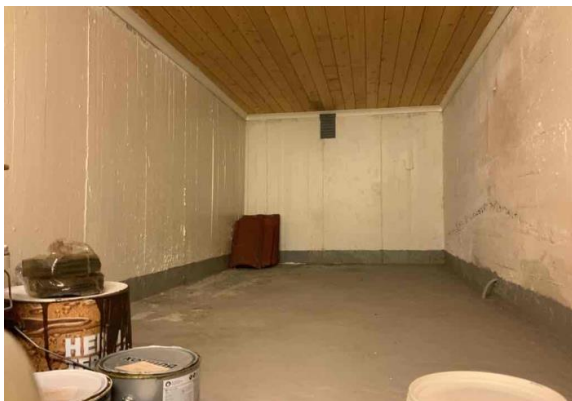
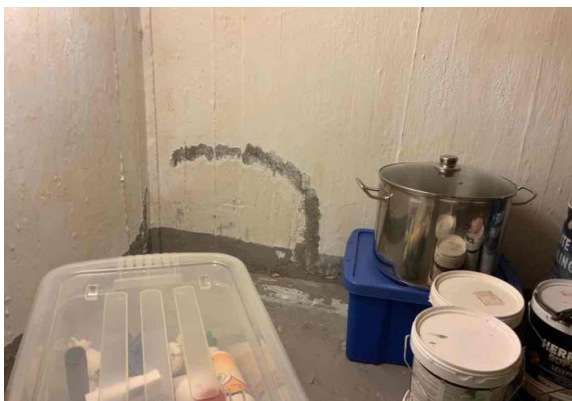
Krypkjeller under en liten del av bygget.

Det ble registrert malingsavflassing og saltutslag på grunnmur i krypkjeller. Dette er normalt i eldre bygg.

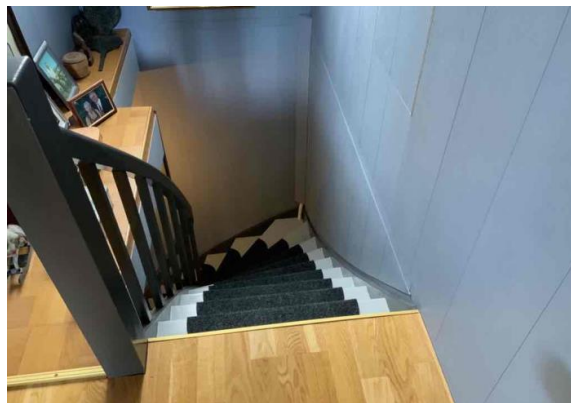
## Innvendige trapper

Malte tretrapper, med teppefliser i trinn.

- Det mangler håndløper på vegg i trappeløpet.
- Det er ikke montert håndløper på vegg.

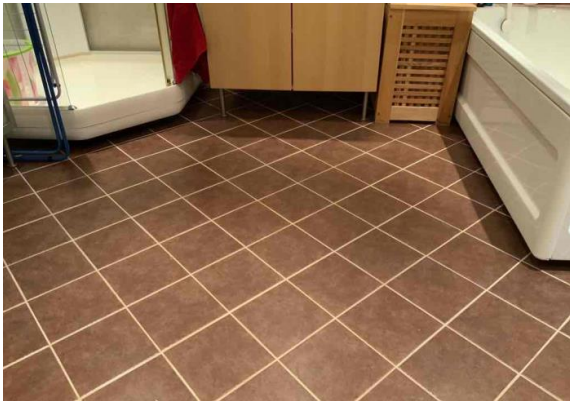
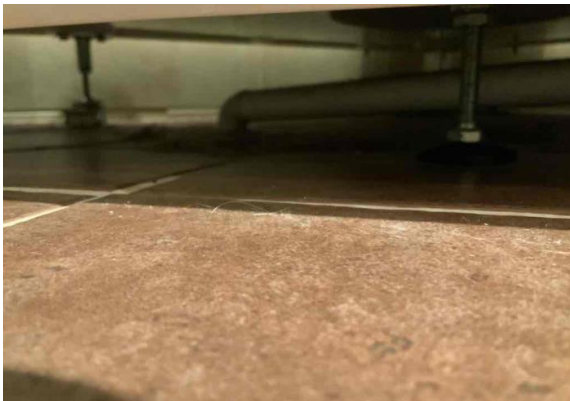
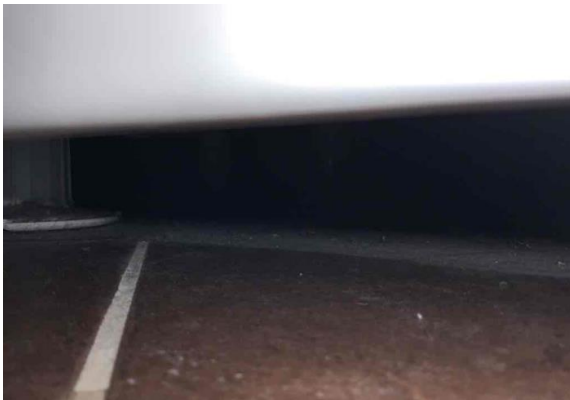
Fliser på gulv.  
Sluker under dusjkabinett og badekar er ikke sett.

- Det er påvist avvik i fallforhold til sluk i forhold til krav i forskrift på byggetidspunktet.

- Våtrommet fungerer med dette avviket.

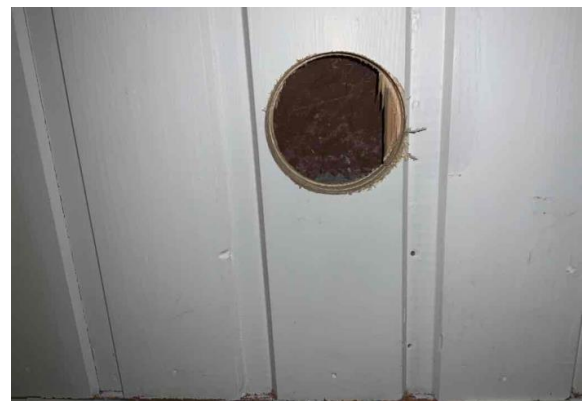
## Fukt i tilliggende konstruksjoner

Det er boret hull i kjellerstuevegg, bak dusjkrok. Det ble ikke registrert unormale fuktverdier. Inne i veggen er det teglsteinsmur. Det innebærer at det ikke er tilkomst for kontroll i veggen bak flisene i dusjkrok.

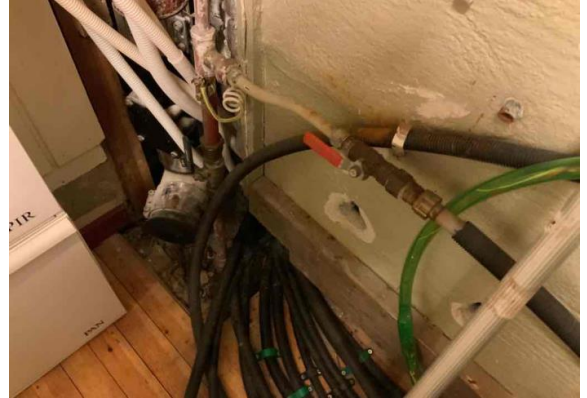
Synlige avløpsrør av plast og støpejern.

- Vurdering er basert på alder. Tilstandsgrad 2 gis med bakgrunn i at mer enn halvparten av forventet brukstid for skjulte røranlegg er oppbrukt. Det er nå ingen symptomer på funksjonssvekkelse, men vær oppmerksom på at dette er en risikokonstruksjon.

Det er ikke registrert lekkasjer. Tilstandsgrad 2 for støpejernsrørene er valgt på grunn av alder.
