Tilstandsrapport

Øvre Fyllingsveien 47 G, 5161 LAKSEVÅG

gnr. 154, bnr. 522

Rapportdato: 04.03.2024

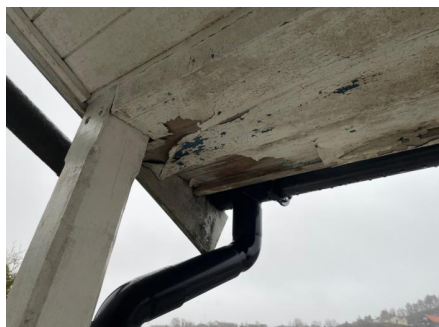
TG 2 Takkonstruksjon/Loft

- Det er påvist fuktskjolder/skader i takkonstruksjonen.
- Noe utslag ved kontroll med fuktindikator fra innvendig side.

- Det må gjøres nærmere undersøkelser.

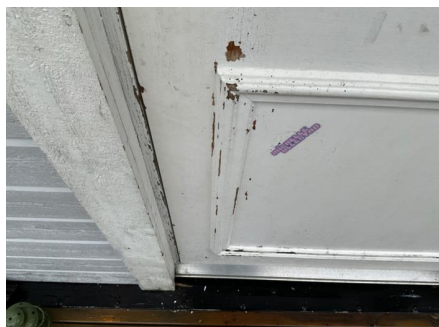
Ytterdør til leilighet

Ytterdør i teak med frostet glassfelt.

- Det er påvist andre avvik:

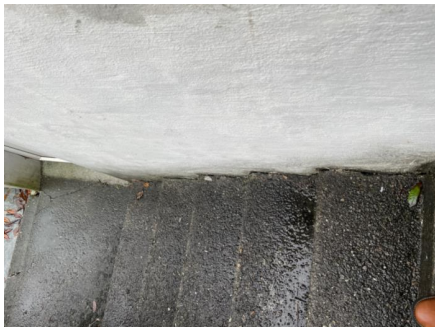
TG 2 Grunnmur og fundamenter

Grunnmur i betong/murkonstruksjoner. Utvendig pusset.

- Det må påregnes noe vedlikehold/pussing av sprekker/avskallinger.

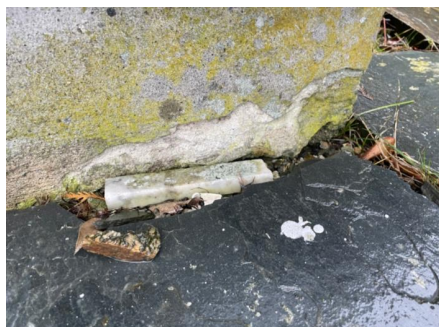
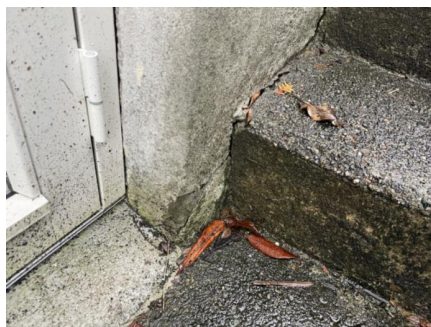
TG 2 Forstøtningsmurer

- Sprekker/skjjevheter.

- Murer må repareres for å lukke avviket.
