# Tilstandsrapport

📍 Modalsvegen 1466 , 5729 MODALEN

# Gnr. 77, Bnr. 40

Rapportdato: 13.10.2022

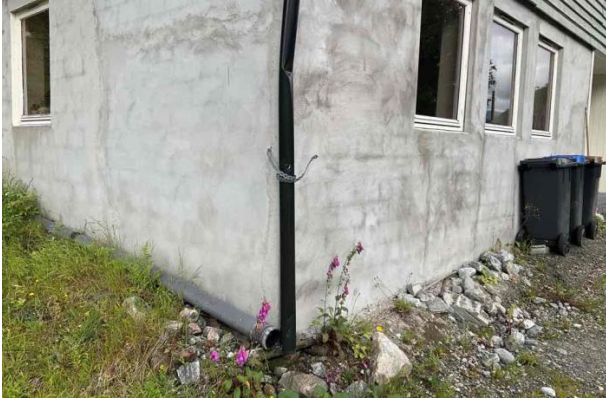
Taknedløp på sørøsthjørne mangler nedre feste og har skade

- Det mangler snøfangere på hele eller deler av taket, noe som var krav på byggemeldingstidspunktet.
- Det er påvist andre avvik:
- Mer enn halvparten av forventet brukstid er oppbrukt på renner/nedløp/beslag.
- Det er ikke tilfredsstillende bortledning av vann fra taknedløp ved grunnmur.

Ved garasje mangler det taknedløp, lekkasje i takrenneskjøt.

Ved gavel er det skade på del av nedløp og nedre feste mangler.

Montere nedløp og utbedre takrenneskjøt ved garasje, skifte skadet del av nedløp og montere feste på nedre del av nedløp.

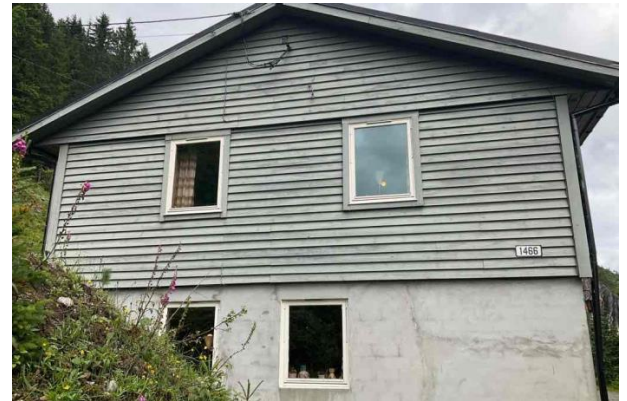
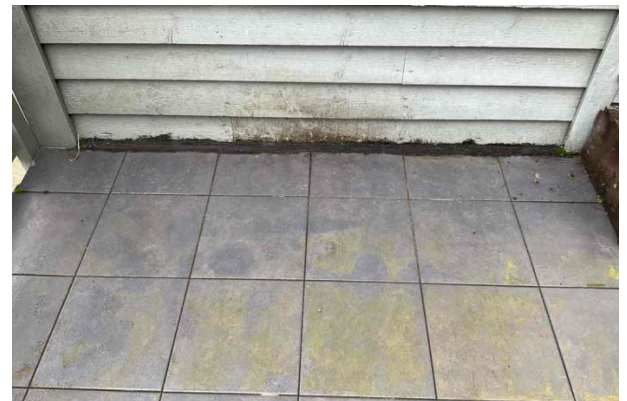
Kledning mot sørøst

Kledning mot terrasse

- Det er ingen eller liten lufting i nedre kant av kledning mot grunnmur.
- Det er påvist andre avvik:

Normalt med værslitasjer og stedvise sprekker i kledningsbord.

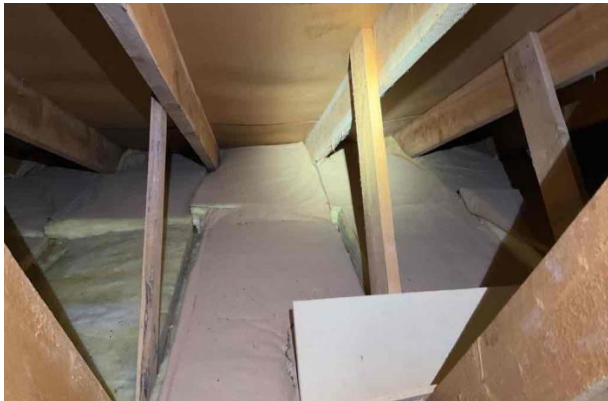
Isolasjon ligger for tett opp under sutaksplater i overganger til yttervegger

- Det er begrenset/dårlig ventilering av takkonstruksjonen.
- Det er påvist andre avvik:

Isolasjonen ligger for tett opp under sutaksplater i overgang til yttervegger og hindrer lufting. Stedvis svarte/hvite avsetninger under sutaksplater, det har tidligere vært lekkasje ved pipe. Spor etter mus på loftet.

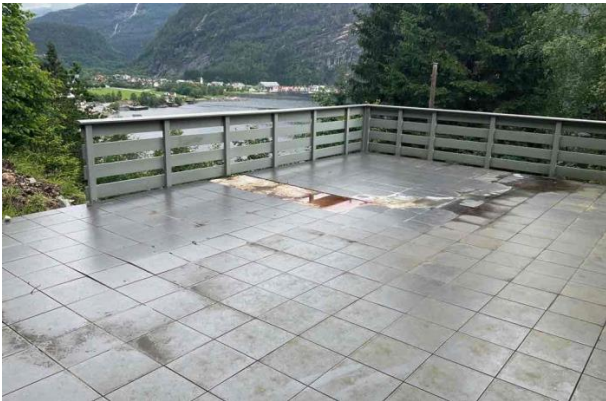
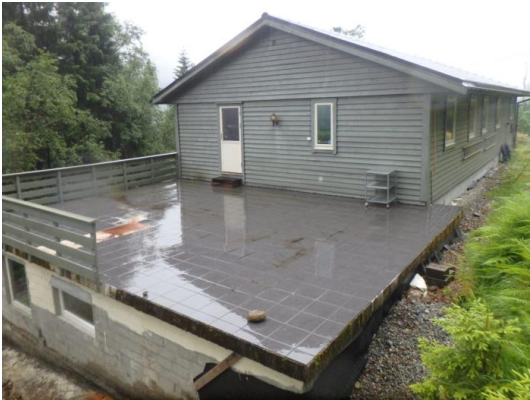
Terrasse

- Det er ikke montert rekkverk.
- Det er påvist andre avvik:
- Rekkverket er for lavt i forhold til dagens krav til rekkverkshøyder.

- Rekkverk må monteres for å lukke avviket.
- Det må foretas tiltak for å lukke avviket.

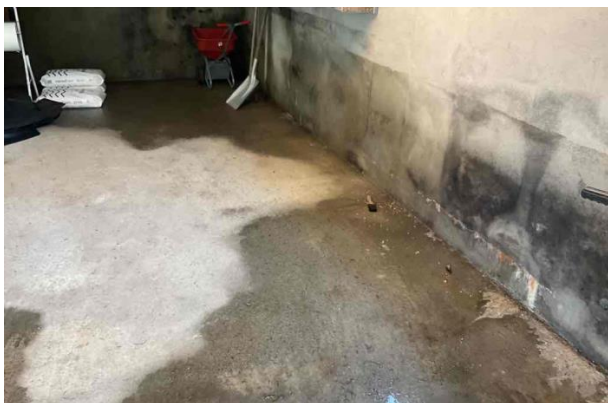
Gulv i garasje

Fukt på gulv i garasje er under utbedring, skal foreta utsprenging i bakkant.

- Det må foretas tiltak for å lukke avviket.

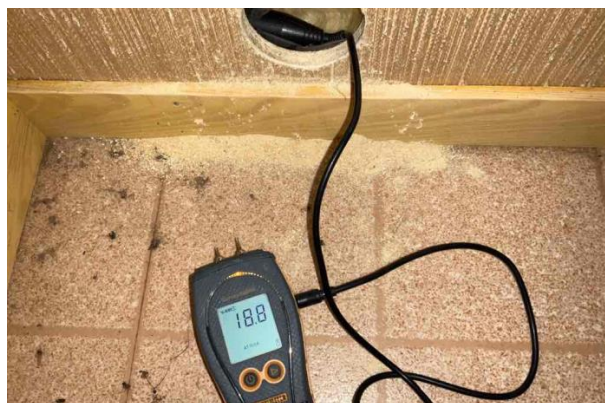
Fuktmåling i kjellerstue på ca. 18,8 % er i risikosone for videre utvikling av fukt

Fukt i svill på utforet vegg i kjellerstue har fukt i risikosone på fuktmåler og bør jevnlig kontrolleres for eventuell utvikling av fuktinnhold.

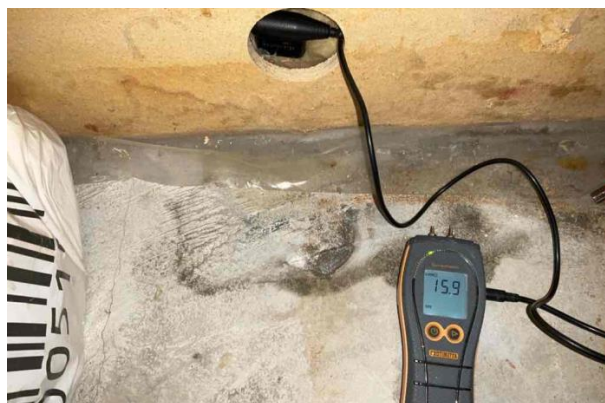
Fuktmåling i teknisk rom ca 16 %.

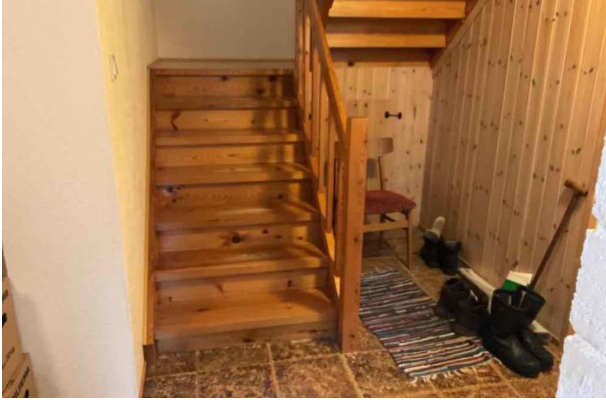
Innvendig trapp

- Det mangler håndløper på vegg i trappeløpet.
- Åpninger i rekkverk er større enn dagens forskriftskrav til rekkverk i trapper.
- Det er påvist andre avvik:
- Rekkverkshøyder er under dagens forskriftskrav til rekkverk i trapper.

- Åpninger er såpass store at det ut ifra sikkerhetsmessige forhold anbefales å lage mindre åpninger.
- Det må foretas tiltak for å lukke avviket.
- Rekkverkshøyde må endres for å tilfredsstille krav på byggemeldingstidspunktet.

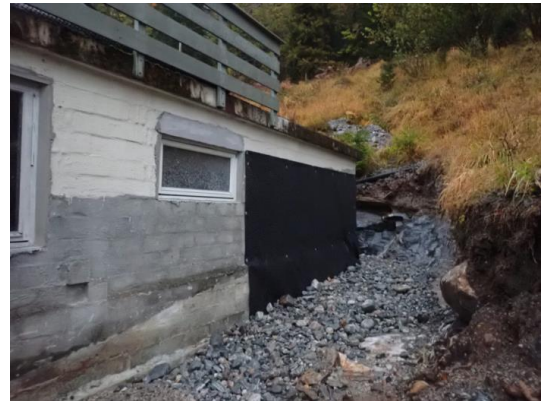
Utvendig grunnmur ved garasje

- Det er registrert fritt eksponert isopor e.l.
- Det er påvist andre avvik:

Det er synlig isopor mot grunnmur på baksiden av boligen. Noen mindre riss på utvendig murpuss.

Det har vært fukt på innsiden av grunnmur i garasje, dette er nå utbedret ved fjerning av fjell ved bakre hjørne på garasjen, det er også montert utvendig grunnmurplast der fjell er fjernet.
