Tilstandsrapport

📍 Bendixens vei 67, 5067 BERGEN

Befaringsdato: 26.01.2023

Rapportdato: 30.01.2023

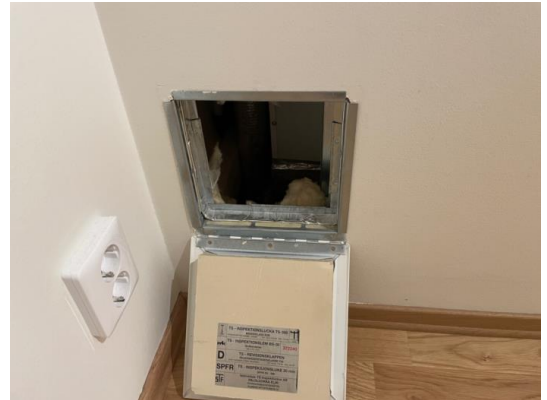
Det ble foretatt inspeksjon via luke i vegg mot bad. Det var ikke mulig å foreta hulltaking pga. brannskille mot sjakt. Det ble gjort visuell inspeksjon, uten å avdekke avvik.

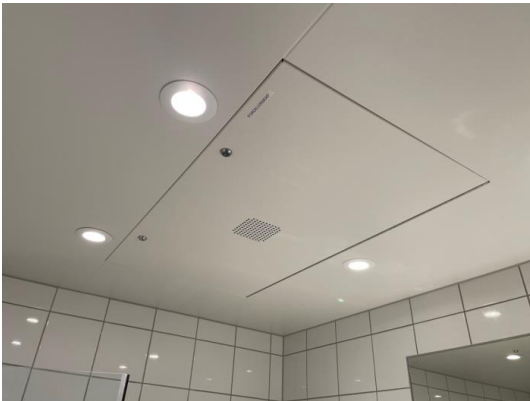
Vannledninger i plast og "rør-i-rør"-system. Samlestokk til rør-i-rør og stoppekran er plassert i himling.

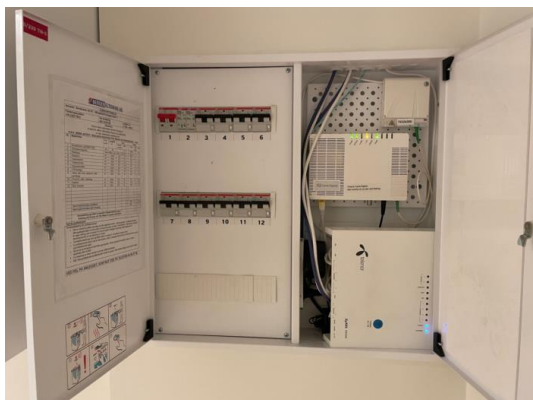
Vurdering er gitt på bakgrunn av alder og generelle observasjoner av anlegget iht. forenklet sjekkliste.
