Tilstandsrapport

Askvegen 364, 5307 ASK

Rapportdato: 20.02.2023

Enebolig - Byggeår: 1951

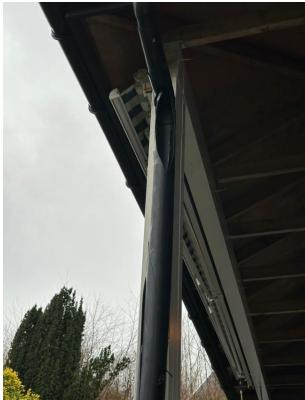
Takrenner av plast.

- Takrenner/nedløp har store lekkasjer.

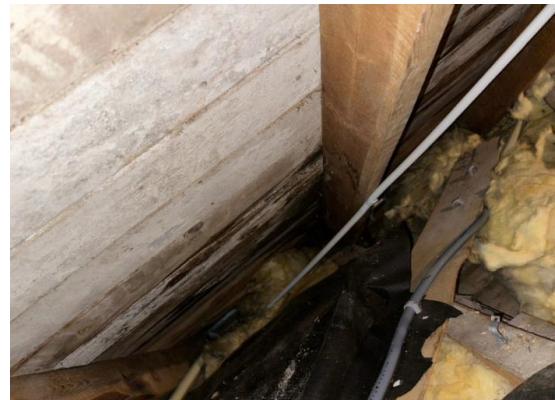
Taksperr av trekonstruksjoner.

- Det er påvist fukt/råteskader i takkonstruksjonen.

- Påviste skader må utbedres.
- Råteskadede konstruksjoner må skiftes ut.

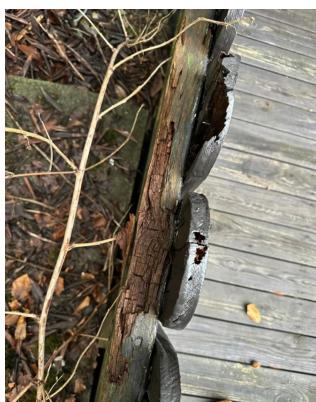
Rekkverk på bakknavå.

- Det er avvik:

Råteskade.

Må byttes for å lukke avvik

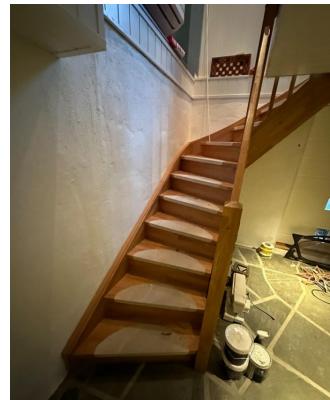
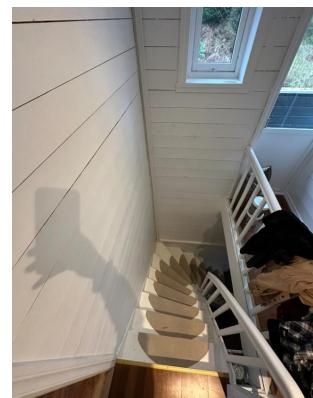
Boligen har malt tretrapp.

- Det mangler håndløper på vegg i trappeløpet.

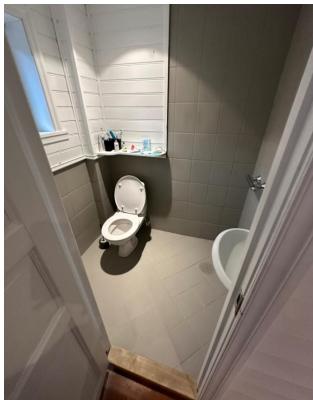
Aktuell byggeforskrift er byggeforskrifter fra før 1997. Dokumentasjon: ingen dokumentasjon.

Inneholder servant, blandebatteri og toalett.

- Våtrommet må oppgraderes for å tåle normal bruk etter dagens krav.

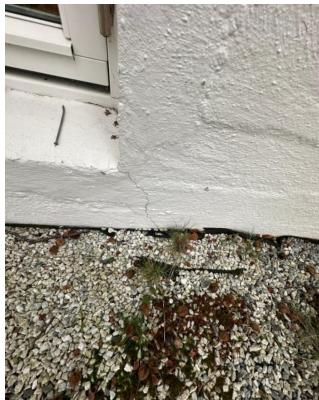
Betongkonstruksjon på fundament av antatt faste masser.

- Grunnmuren har sprekkdannelser.

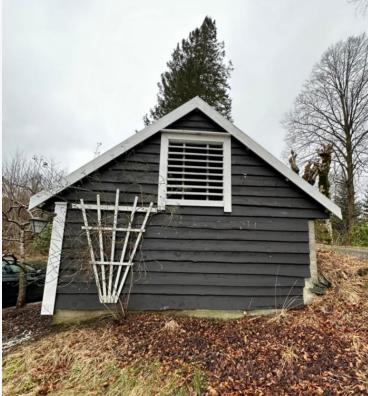
Bod

Frittliggende uthus på 27 m² bra. Fundament på antatt faste masser. Støpt gulv.
Støpt grunnmur i nord m/synligfjell som trekker inn fuktighet. Eier opplyser om at tidligere eier har laget en reife i betonggulv langs fjell og kultet dette slik at vann renner til grunn ved overvann i sterke nedbørssperipoder.
Ellers trevegger/stenderverk m/ukantet trekledning på 3 sider og stående panel i vest med åpning mellom bordene.
Takkonstruksjon i tre tekket m/eterittplater. Sidehengslet labnkdør.
