# Tilstandsrapport

📍 Tråstølsvegen 17, 5710 SKULESTADMO

# gnr. 50, bnr. 185

Rapportdato: 09.01.2023

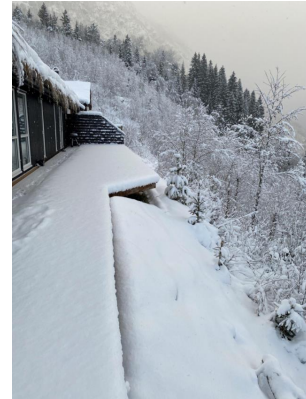
## Balkonger, terrasser og rom under balkonger

TG 3

- Det er ikke montert rekkverk.

- Rekkverk må monteres for å lukke avviket.

**Kostnadsestimat: 10 000 - 50 000**

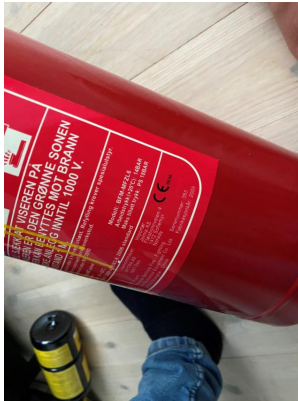
Det er montert røykvarslere i hytten.  
Det er brannslukningsapparat i hytten.

1. Er det mangler for brannslukningsutstyr i boligen iht. forskriftskrav?  
**Nei**
2. Er det skader på brannslukkingsutstyr eller er apparatet eldre enn 10 år?  
**Ja Brannslukningsapparatet er produsert i 2009.**
3. Er det mangler på røykvarslere i boligen iht. forskriftskrav?  
**Nei**
4. Er det skader på røykvarslere?  
**Nei**

Kostnadsestimat: Under 10 000
