Tilstandsrapport

📍 Falsens vei 35, 5063 BERGEN

gnr. 159, bnr. 377

Oppdragsnr.: 12129-1357

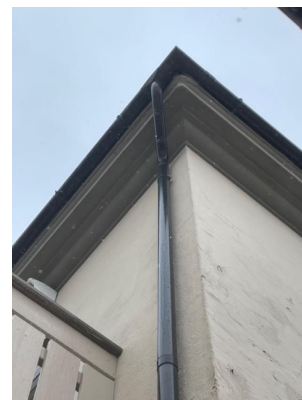
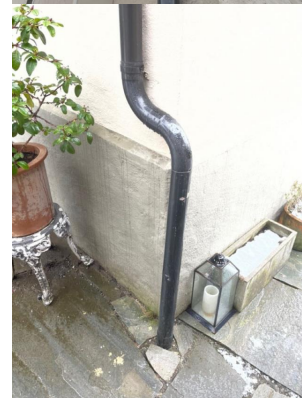
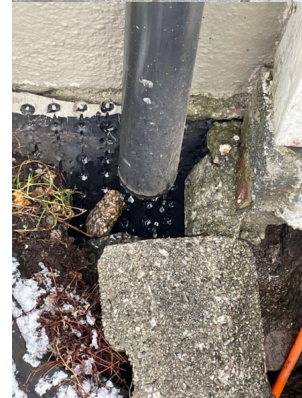
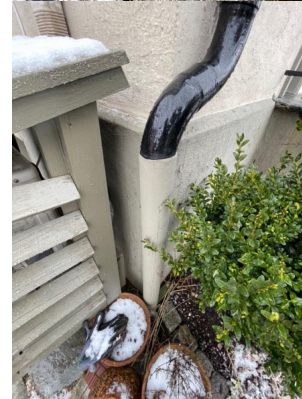
Nedløp og beslag

TG 2

Takrenner og nedløp er av stål, beslag er av blikk.

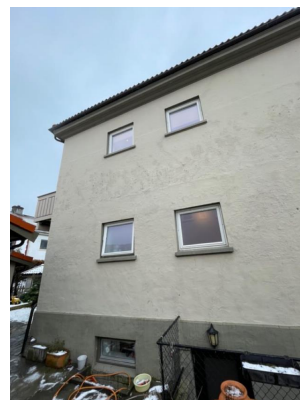
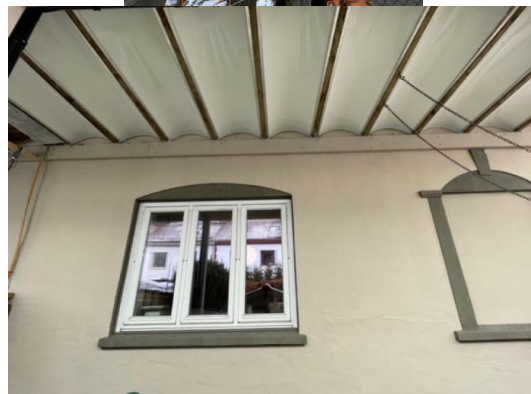
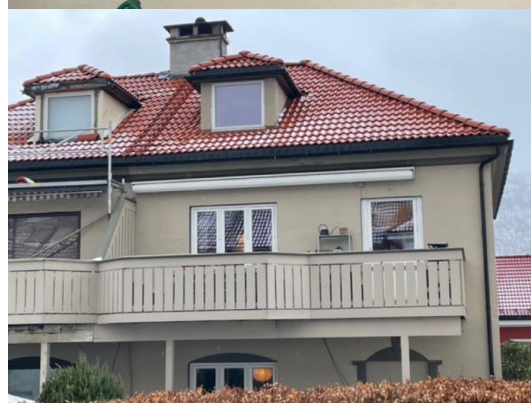
- Det er stedvise sprekkdannelser i forblending/utvendig puss.

Det ble registrert stedvis noe sprekker i puss og at overflater flasser noe på fasaden mot nabo mot sør.

- Utvendige sprekkdannelser må tettes.

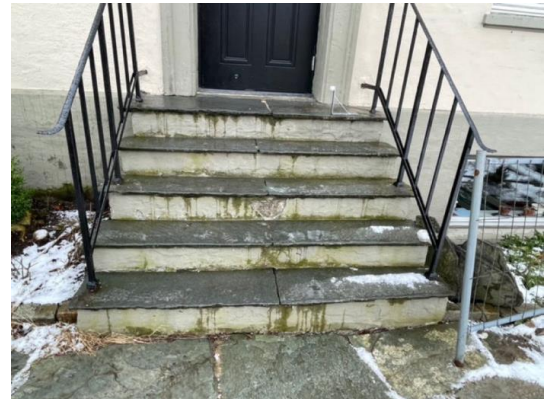
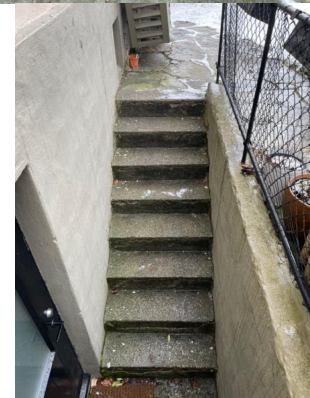
TG 3

- Det er ikke montert rekkverk.
- Betongtrapp har mindre sprekker/skader
- Rekkverkshøyder er under dagens forskriftskrav til rekkverk i trapper.
- Åpninger i rekkverk er ikke i henhold til krav i dagens forskrifter.

- Rekkverk må monteres for å lukke avviket.
- Påviste skader må utbedres.
- Det er ikke krav om utbedring av rekkverkshøyder opp til dagens krav.
- Det er ikke krav om utbedring av åpninger i rekkverk til dagens forskriftskrav.

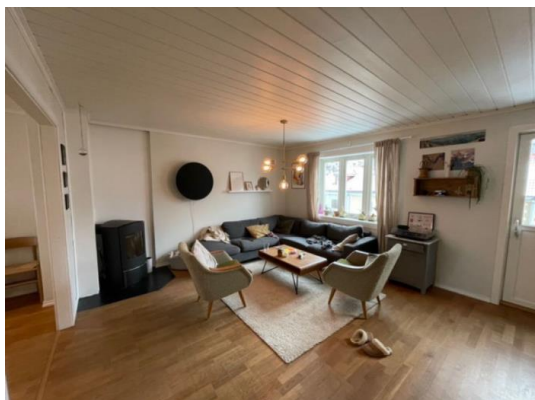
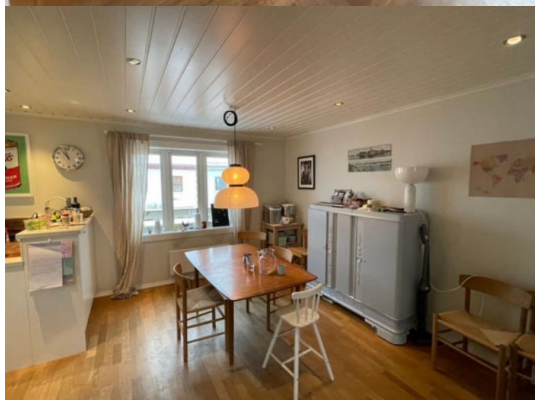
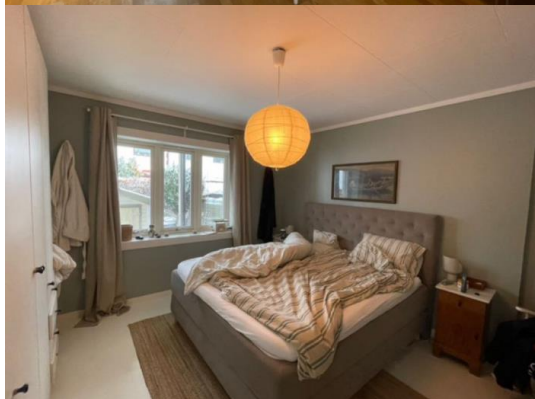
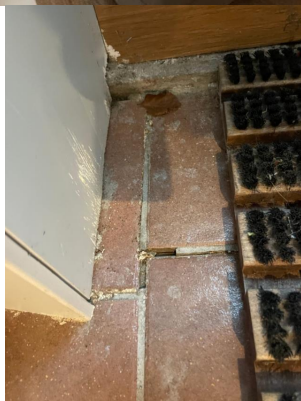
- Det er påvist skader på overflater.

- Gjennomføre ytterligere undersøkelser og foreta utbedring av skade.

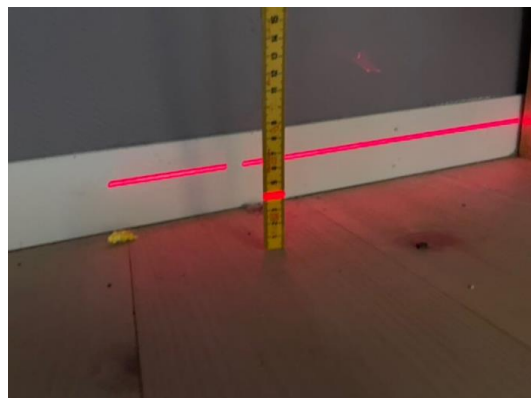
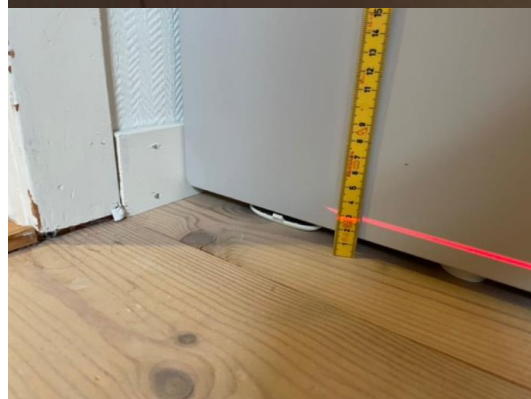
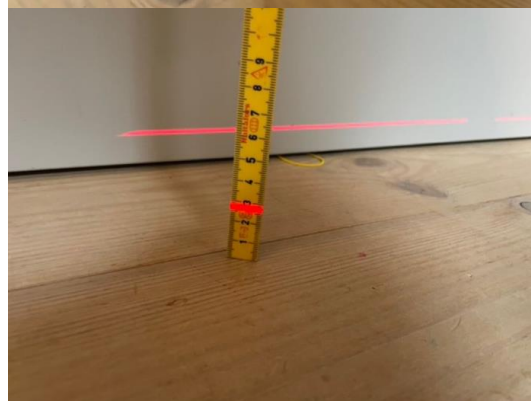
! TG 2

- Det er påvist andre avvik:

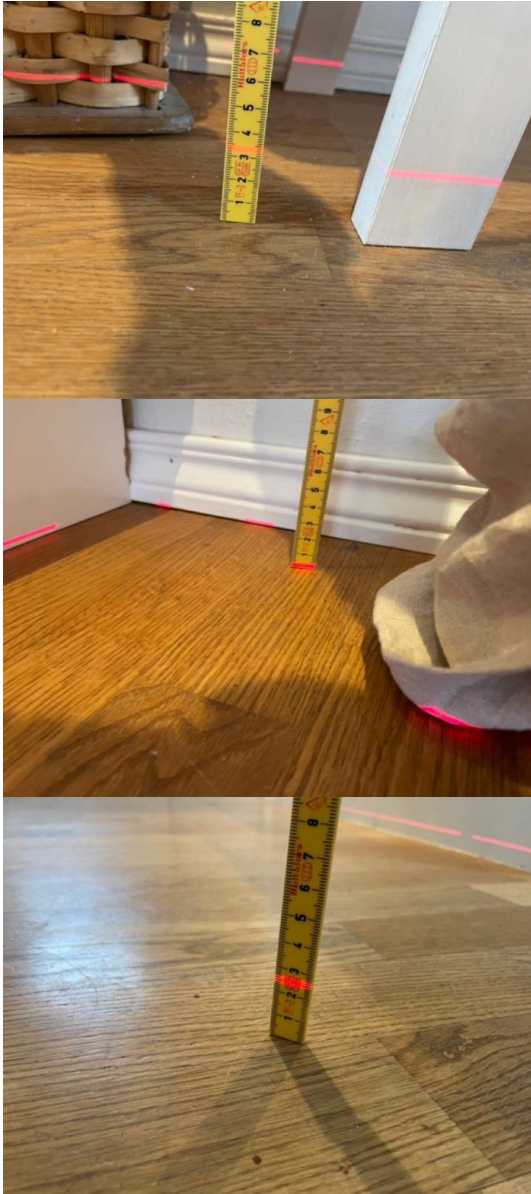
- Målt høydeforskjell på over 30 mm gjennom hele rommet. Tilstandsgrad 3 gis med bakgrunn i standardens krav til godkjente måleavvik.
- Målt høydeforskjell på over 20 mm innenfor en lengde på 2 meter. Tilstandsgrad 3 gis med bakgrunn i standardens krav til godkjente måleavvik.
- Målt høydeforskjell på mellom 10 - 20 mm innenfor en lengde på 2 meter. Tilstandsgrad 2 gis med bakgrunn i standardens krav til godkjente måleavvik.
- Målt høydeforskjell på over 15 mm gjennom hele rommet. Tilstandsgrad 2 gis med bakgrunn i standardens krav til godkjente måleavvik.

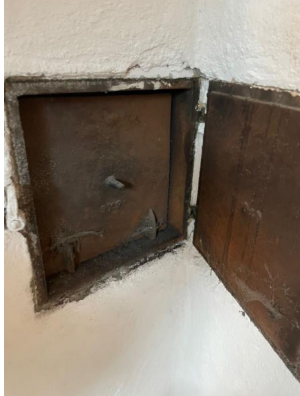
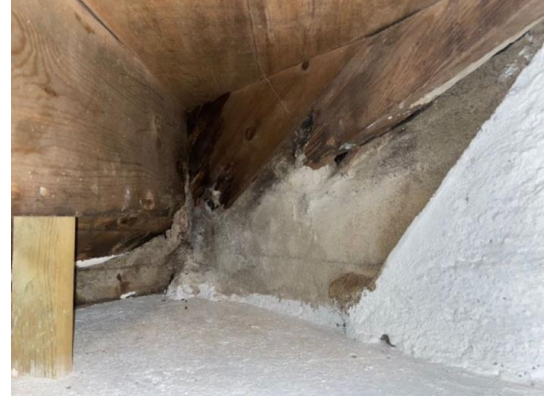
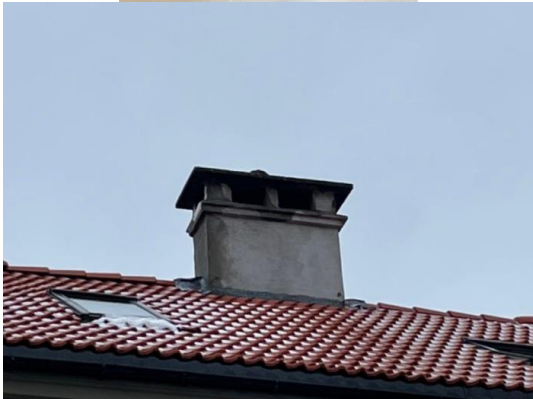
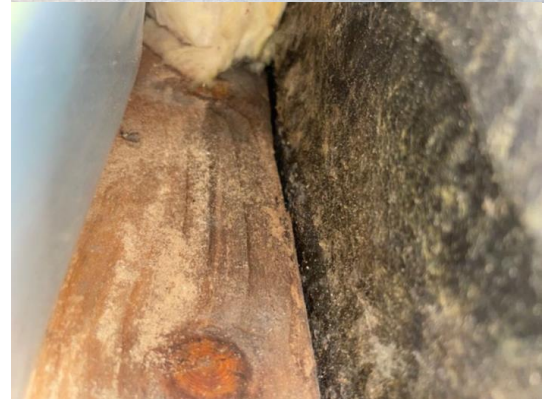
- Mer enn halvparten av forventet brukstid er passert på pipe.
- Ildfast plate mangler på gulvet under sotluke/feieluke på pipe.

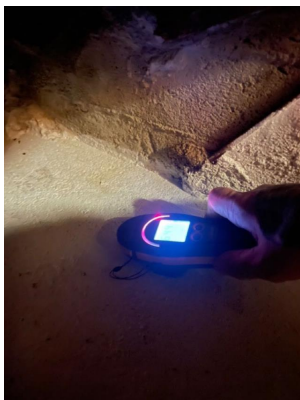
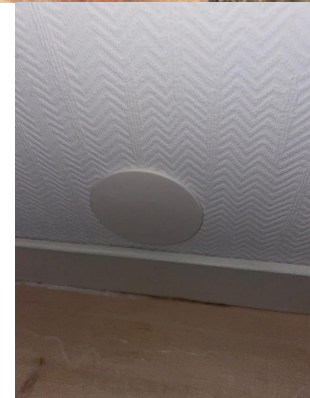
- Det er påvist indikasjoner på noe fuktgjennomtrenging i kjellergulv.
- Det er avvik:
- Det er påvist synlige fukt/råteskader i treverk i underetg./kjeller, hulltaking er derfor ikke nødvendig
- Det er påvist indikasjoner på noe fuktgjennomtrenging inn i kjellermur.

Det er foretatt kontroll med fuktindikator og det ble registrert fukt i vegger og gulv mot grunn på åpen mur under trappen, og registrert råteskader i vanger som ligger rett mot grunnmuren. Hulltaking er foretatt i det ene soverommet. Det ble registrert mindre utslag på fukt og noe skjolder etter fukt i bunnsvill på utforet vegg i hullet under beferingen.

- Det påviste fuktnivå gir grunn til å overvåke konstruksjonen jevnlig for å se utvikling over tid, og eventuelt foreta tiltak for å unngå fuktskader.
- Det må foretas tiltak for å utbedre årsak til fukt-/råteskadene samt utbedre råteskadene

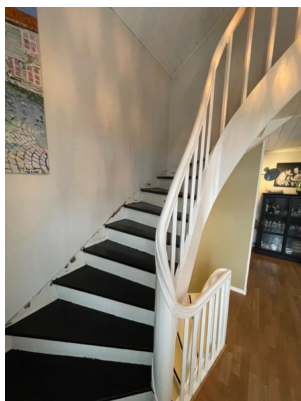
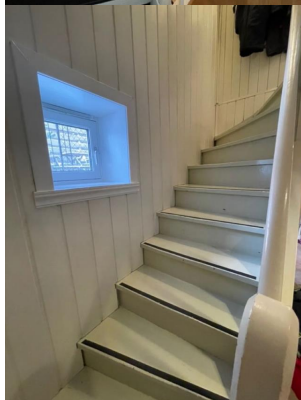
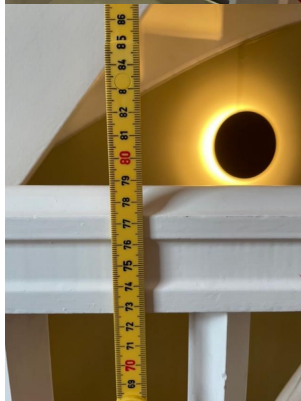
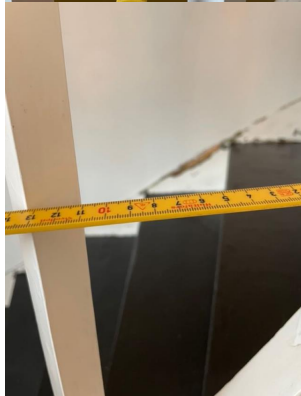
TG 2

- Det er påvist andre avvik:
- Det er avvik:
- Rekkverkshøyder er under dagens forskriftskrav til rekkverk i trapper.
- Det er betydelig knirk i trapp.
- Det mangler håndløper på vegg i trappeløpet.
- Åpninger i rekkverk er større enn dagens forskriftskrav til rekkverk i trapper.

Det er registrert skjevheter i trinnene, stedvis noe sår og merker, og at den nederste delen av vanger som ligger mot yttervegg mot grunn i underetasjen er fuktskadet.

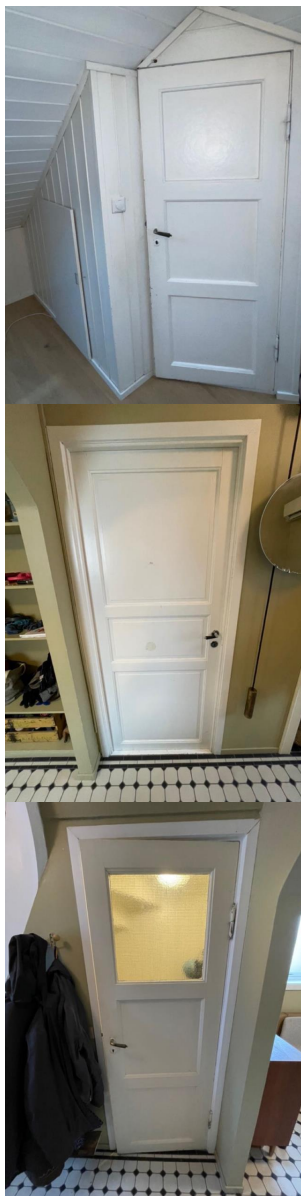
TG 2

- Det er påvist avvik som tilsier at det bør foretas tiltak på enkelte dører.

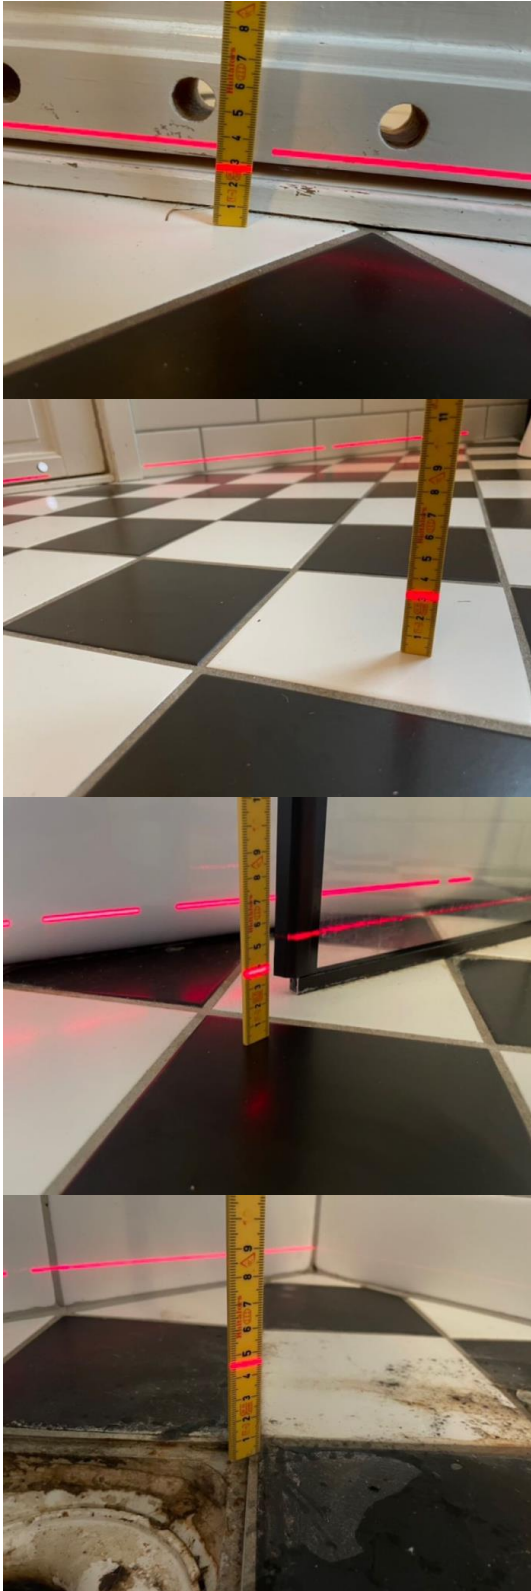
- Det er påvist avvik i fallforhold til sluk i forhold til krav i forskrift på byggetidspunktet.

- Våtrommet fungerer med dette avviket.

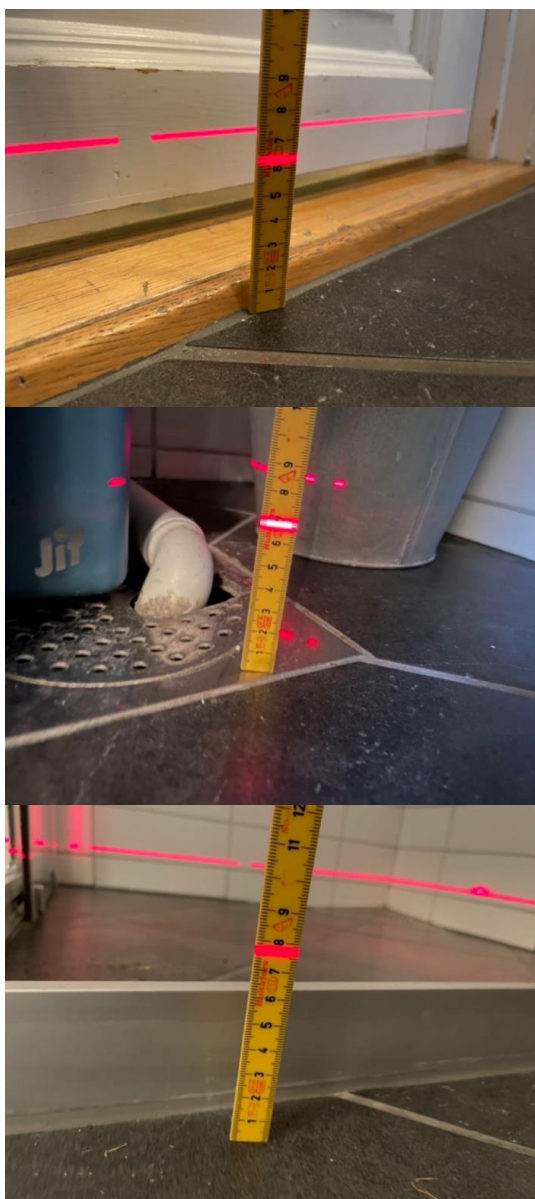
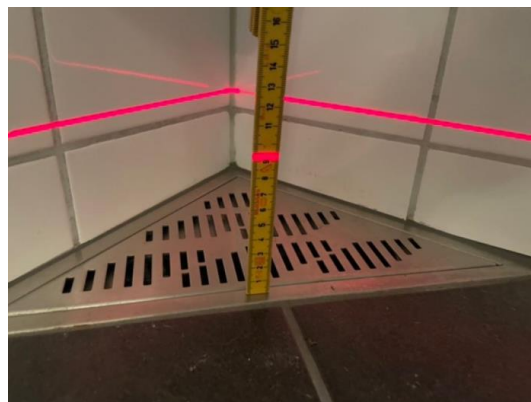
TG 2

- Det er påvist avvik i fallforhold til sluk i forhold til krav i forskrift på byggetidspunktet.

- Våtrommet fungerer med dette avviket.

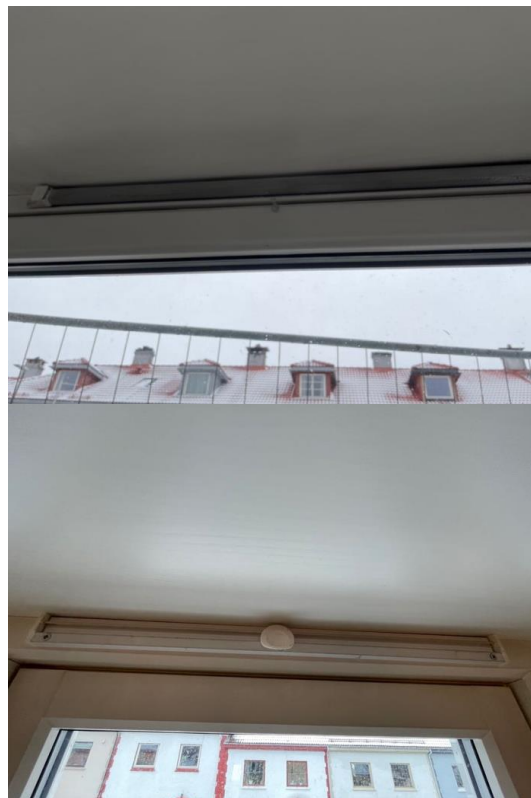
Ventilasjon

- Det er påvist mangelfull ventilasjon på ett eller flere rom i boligen.

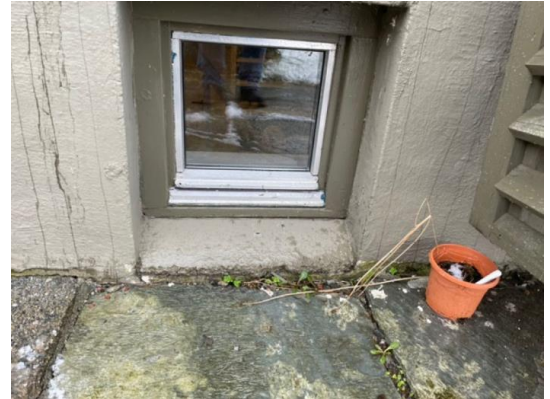
Drenering

Det er ikke registrert fuksikring mellom grunnmur og tilliggende masser.

- Mer enn halvparten av forventet levetid på drenering er overskredet.
- Det mangler eller på grunn av alder er det sannsynlig at det mangler utvendig fuksikring av grunnmuren - ved kjeller/underetasje.
- Dreneringen er utilstrekkelig og har idag begrenset effekt.

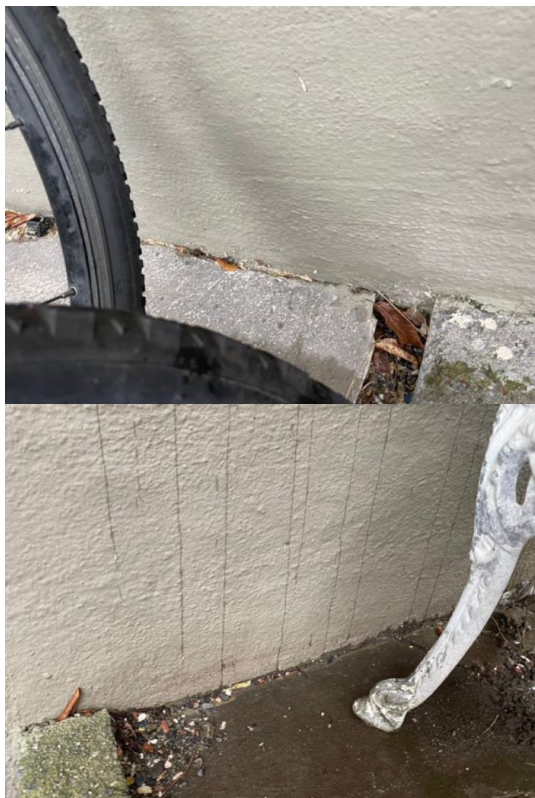
TG 2

- Det er registrert skråriss som er symptom på setninger.

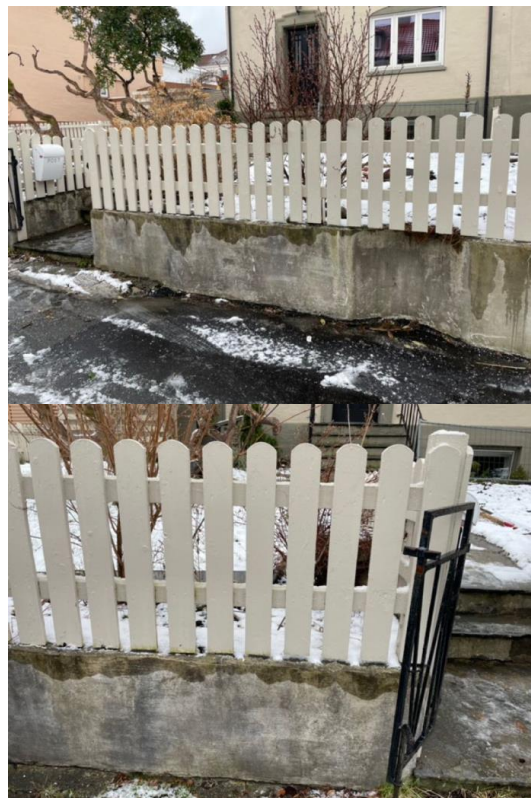
Forstøtningsmuren er revet i tomtegrensen mot nabo under befaringen som følge av skifte av utvendige vann- og avløpsledninger fra offentlige tilknytningspunkter og inn til bygningen.

- Rekkverket er for lavt i forhold til dagens krav til rekkverkshøyder.
