Tilstandsrapport

📍 Bjørøyhamn 66, 5177 BJØRØYHAMN

gnr. 50, bnr. 307, 436

Rapportdato: 26.02.2023

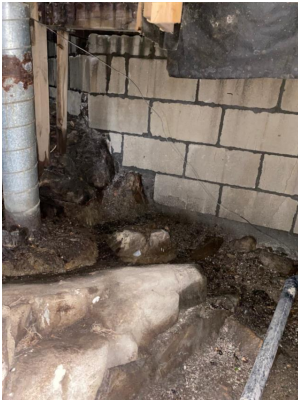
Terrasseplatingene er utført med konstruksjon av trevirke som er fundamentert med pilarer/fundamentert mot fjell. Rekkverk er utført i trevirke.

- Rekkverket er for lavt i forhold til dagens krav til rekkverkshøyder.

Noe mindre fuktskader på konstruksjonen.

Utbedre fuktskade deler av terrassen.

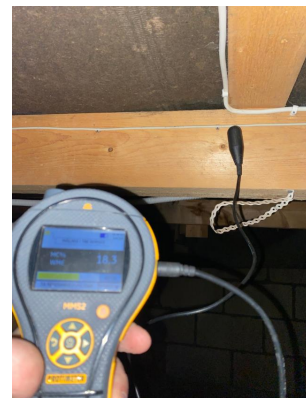
Boligen har krypkjeller med trebjelkelag og stubbegulv.

Kjeller har tidligere vært åpen, men det er murt vegger rundt deler av kjelleren i Leca.

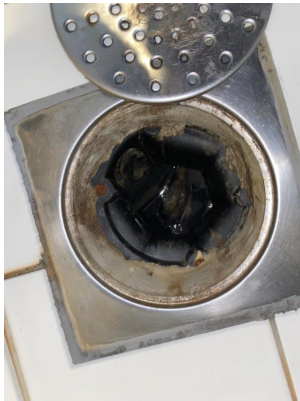
Badet har plastsluk.

Det er ikke tegn til tettesjikt eller klemring i sluken.

- Det er påvist mangelfull/feil utførelse rundt rørgjennomføringer e.l. som gir fare for fukt i konstruksjonen i våtsone.
- Det er ikke tilfredsstillende membran/tettesjikt på våtrommet.

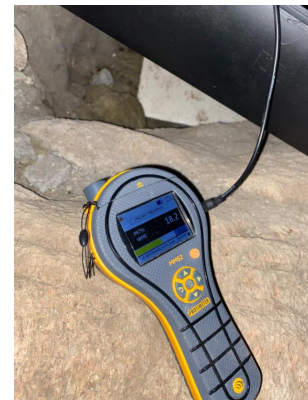
Det er foretatt fuktmålinger i bjelkelaget under badet i område ved sluk.

Det ble målt fuktighet i bjelkelag under sluk ved badet på opp til 18 vektprosent, denne bør være under 15 vektprosent.

Fjerne isolasjon i gulv under dusj bad, se om det er lekkasje fra bad og kartlegge om det er skader på konstruksjonen.

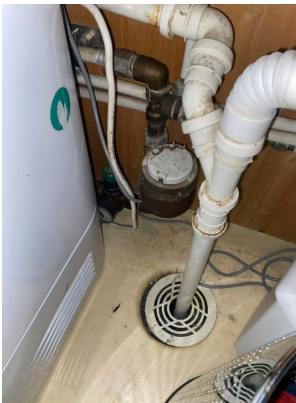
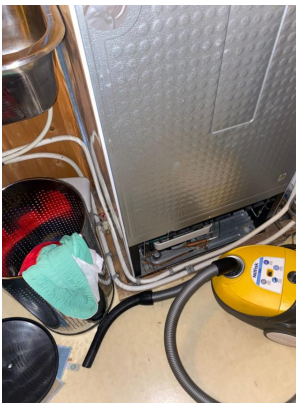
Vaskerommet er innredet med opplegg for vaskemaskin og vaskemaskin.
Overflater er med vinylbelegg på gulvet, trepanel på veggene og trepanel i taket.
Det er ikke ventilasjon på vaskerommet.
Bakside av kjøleskapet kommer inn på vaskerommet

- Våtrommet må oppgraderes for å tåle normal bruk etter dagens krav.

Vaskerommet er av eldre dato og må renoveres.
Det er flatt gulv med eldre vinylbelegg, det er sprekker i vinylbelegget ved sluk.
