Tilstandsrapport

📍 Ladegårdsveiten 1, 5033 BERGEN

Areal (BRA): Leilighet (3.et) 50 m²

Befaringsdato: 08.02.2023

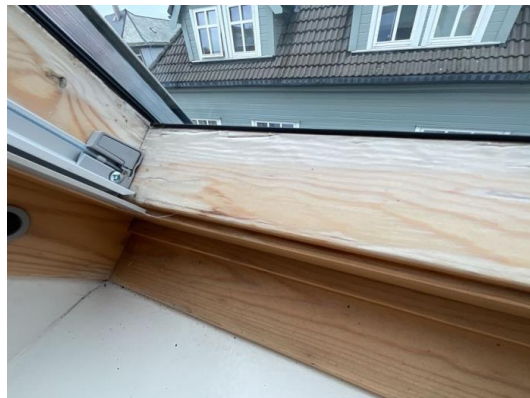
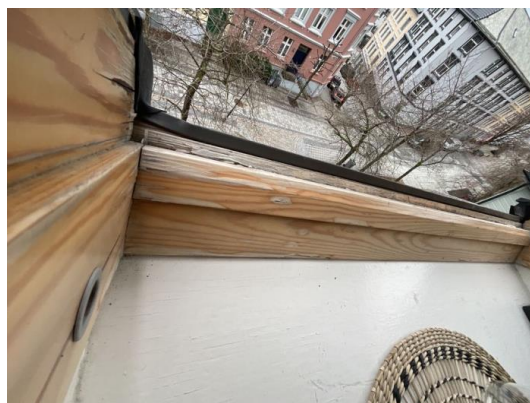
Bygningen har takvinduer/trevinduer med 2-lags glass. Takvinduer. Alder: ukjent.

Det er fuktmerker på karm. Treghet registrert på vinduers åpne funksjon.

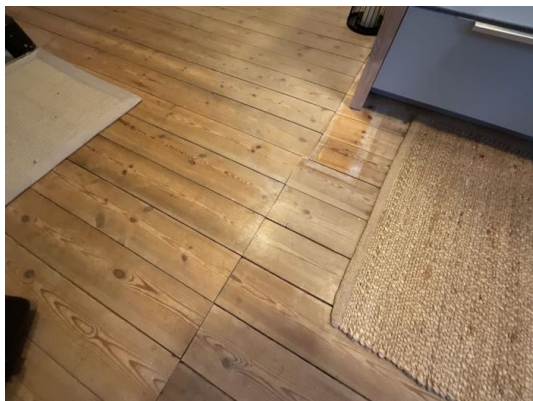
Tette endeskjøter i kjøkken. Merker etter vegg på ende av kjøkken/ved tette endeskjøter.

Innvendig er det gulv av laminat (nytt gulv/hems) og furu gulv. Veggene har trepanel og malte plater. Innvendige tak har malte plater og trepanel. Normal bruk-slitasje på gulv og noen hakk/striper registrert.

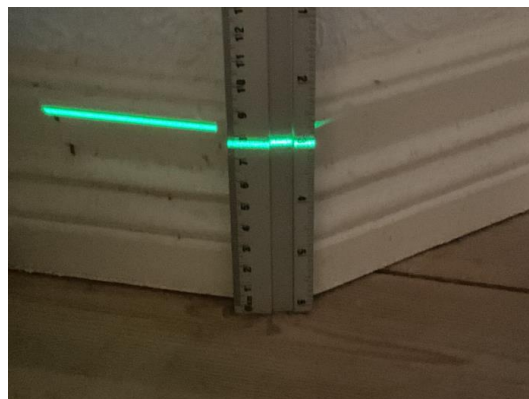
79 mm

Etasjeskiller er av trebjelkelag. Vi har kun kontrollert stue for skeivheter/lasermåling (samt fall forhold på bad). Vi har brukt laservater. Måling/skeivheter i rom registrert (bord/stoler/innredning er ikke flyttet på) i stue (mm): 29

- Målt høydeforskjell på over 15 mm gjennom hele rommet. Tilstandsgrad 2 gis med bakgrunn i standardens krav til godkjente måleavvik.

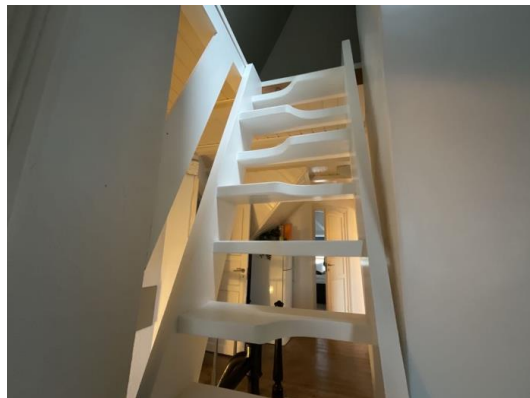
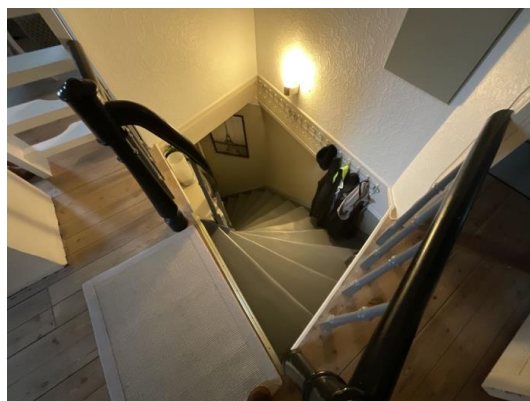
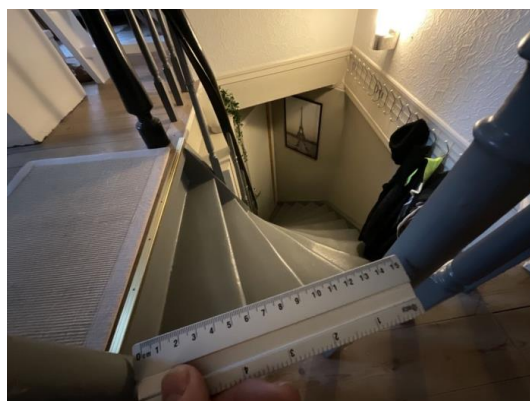
Hemsetrapp er ikke festet oppe.

Tilkomst hems: uten sikring (rekkverk)/åpne trinn, liten luke åpning til hems, bratt.

Stige til hems (bratt), skiftet etter byggeår.

- Rekkverkshøyder er under dagens forskriftskrav til rekkverk i trapper.
- Åpninger i rekkverk er større enn dagens forskriftskrav til rekkverk i trapper.

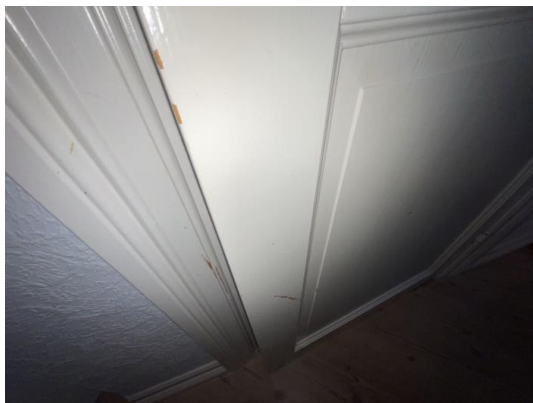
Det er registrert slitt maling/malingsslitasje/sår/skrapemerker.

Innvendig har boligen malte fyllingsdører.

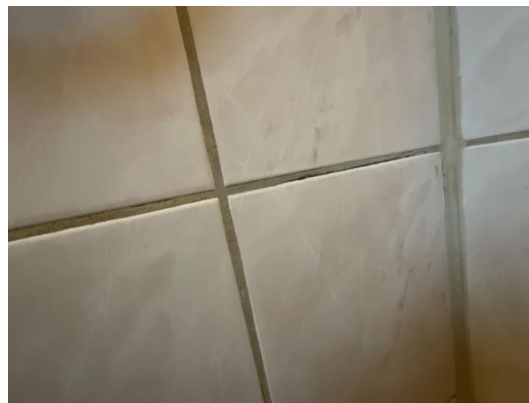
Veggene har fliser. Taket er malt.

- Det er påvist avvik i fuger.

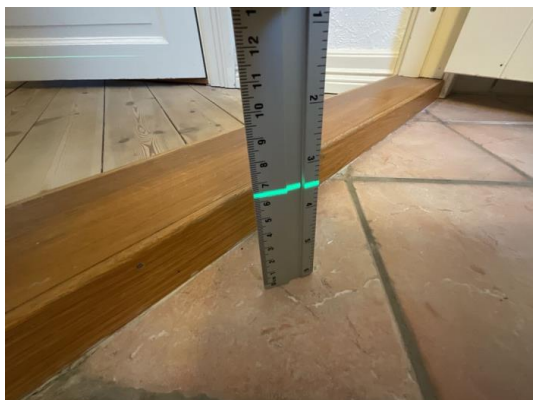
65 mm

Det er påvist at høydeforskjell fra topp slukrist til gulv/synlig topp membran ved dørterskel er mindre enn 25 mm.

Lite fall på gulv mot sluk. Det er skjolder/misfarging på fuger.

Gulvet er flislagt. Rommet har elektriske varmekabler. Målt fall på gulv ved terskel til topp slukrist: Fall registrert (mm): 20

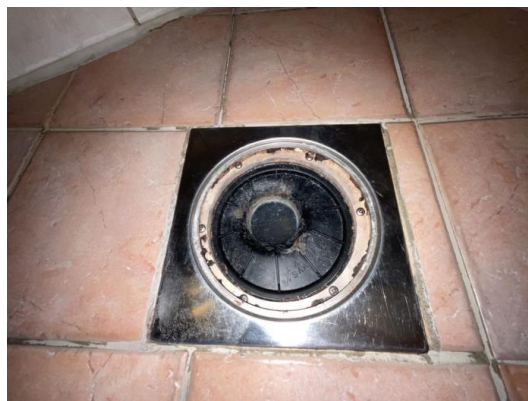
Det er plastsluk og smøremembran med ukjent utførelse. Tettesjikt har skjult utførelse under fliser og er ikke mulig å kontrollere visuelt.

- Det kan ikke konstateres synlig bruk av membran/tettesjikt på våtrommet.

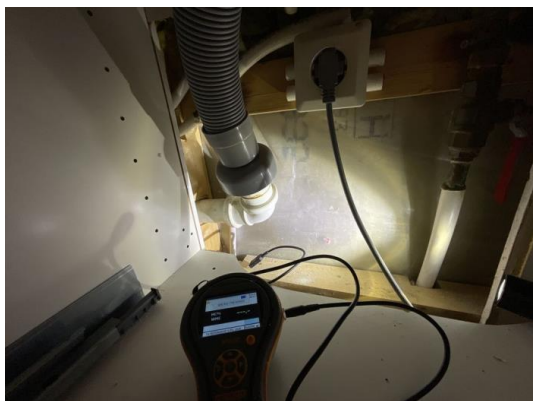
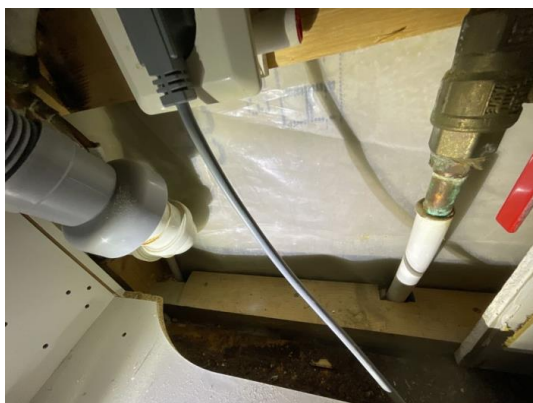
Plast/diffusjonstetting bak plate til tettesjikt/bad.

Hulltaking er foretatt uten å påvise unormale forhold.
Hulltaking er foretatt ved/i kjøkken. Fuktkvotemåling (vekt%) i konstruksjonen ble målt til 8.

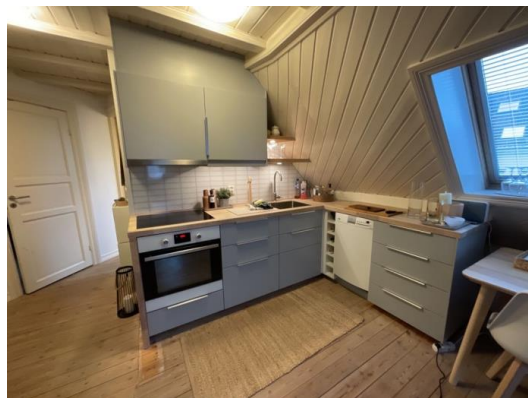
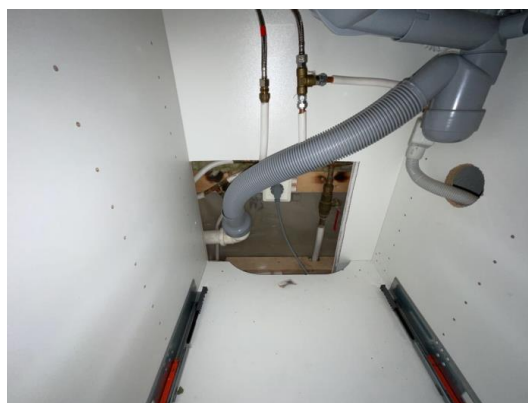
- Det er ikke påvist tegn på at det er montert lekkasjedeteksjon ved oppvaskmaskin/oppvaskkum, dette er et krav på kjøkkenet ut ifra alder.

Det bør tettes mellom vegg og benk med elastisk masse.

- Det bør monteres lekkasjedeteksjon ved oppvaskmaskin/oppvaskkum.

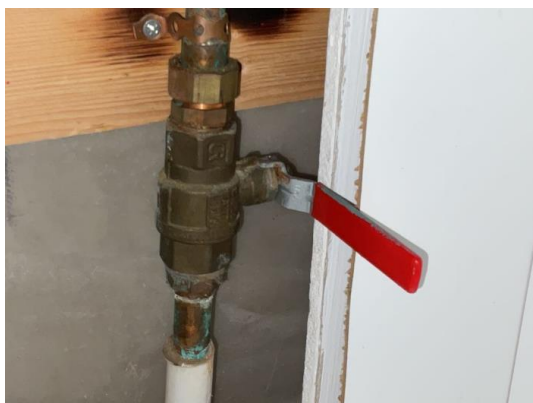
Innvendige vannledninger er av kobber med plastkappe. Vi har ikke sett dokumentasjon for utførende av rørnett. Det meste av rørnett er skjult og ikke mulighet for visuell kontroll.

- Vurdering er basert på alder. Tilstandsgrad 2 gis med bakgrunn i at mer enn halvparten av forventet brukstid for skjulte røranlegg er oppbrukt. Det er nå ingen symptomer på funksjonssvekkelse, men vær oppmerksom på at dette er en risikokonstruksjon.

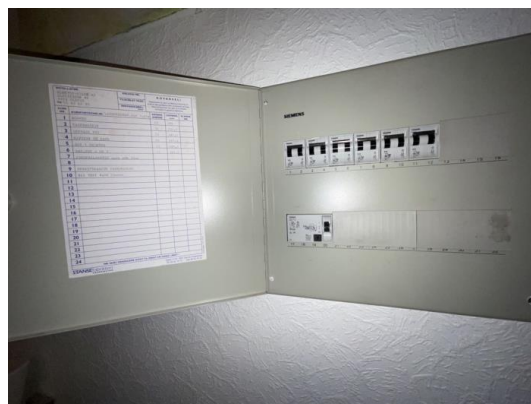
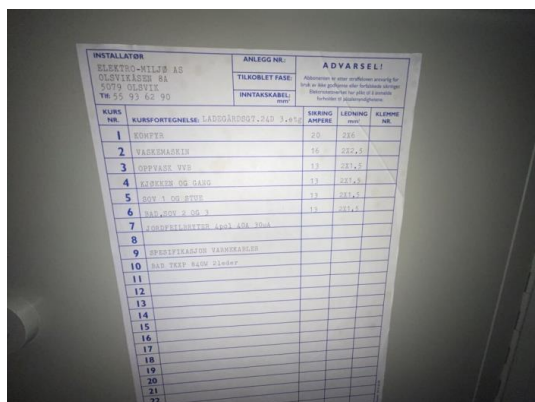
Anlegget virker å ha oppgraderinger siden krav til Samsvarserklæring/1999 og dokumentasjon bør framskaffes. Det elektriske anlegget er blitt noen år og er moden for kontroll. Vi anbefaler alle anlegg med kontroll for over 10-15 år siden å kontrolleres.
