Tilstandsrapport

📍 Myrdalskogen 24, 5118 ULSET

gnr. 188, bnr. 27

Rapportdato: 03.10.2023

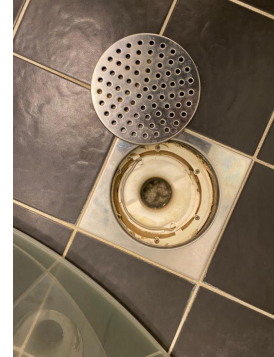
Sluk, membran og tettesjikt TG 2

Gulvet har plastsluk.
Det er mansjett i sluken som er plassert under klemringen.

Vurdering av avvik:

- Det er påvist mangelfull/feil utførelse rundt rørgjennomføringer e.l. som gir fare for fukt i konstruksjonen i våtsone.

Det er tegn til at slukmansjett ikke er smurt med membran.

Konsekvens/tiltak

- Løsningen/utførelsen rundt rørgjennomføringer gir fare for fukt inn i konstruksjoner.
- Overvåk konstruksjonen jevnlig. For å få tilstandsgrad 0 eller 1 må løsningen utbedres, men tidspunktet for når dette er nødvendig er vanskelig å si noe om.

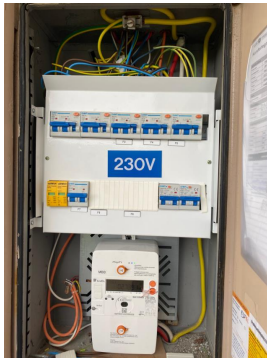
12. Foreta en helhetsvurdering av det elektriske anlegget, dets alder, allmenne tilstand og fare for liv og helse. Bør det elektriske anlegget ha en utvidet el-kontroll?
Ja

Deler av anlegget er utført utenfor registrert elektroinstallasjonsvirksomhet. Kabler over sikringer henger løst. Det bør foretas en utvidet el-kontroll av anlegget. Kostnadsestimat er for kontroll, ikke for eventuelle utbedringer.
