Tilstandsrapport

📍 Nygårdsvegen 95, 5350 BRATTHOLMEN

gnr. 43, bnr. 270

Rapportdato: 09.03.2023

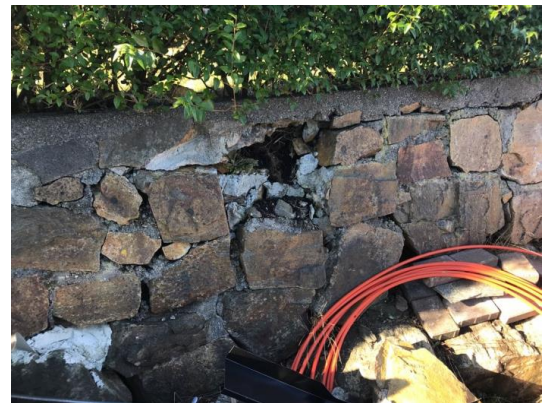
Forstøtningsmurer er av naturstein.

Vurdering av avvik:

- Det er registrert sprekker/deformasjon som gir grunn til å overvåke konstruksjonen.

- Påviste skader må utbedres.
