# Tilstandsrapport

📍 Torehaugen 2, 5382 SKOGSVÅG

# gnr. 150, bnr. 79

Befaringsdato: 20.08.2023

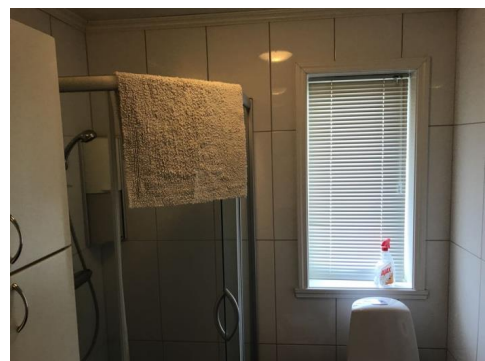
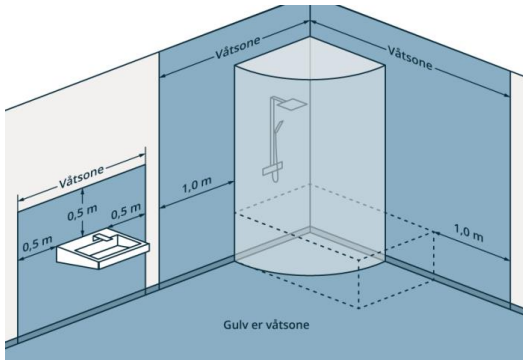
- Det er vindu/dør med ikke fuktbestandige materialer i våtsonen (ved vask, dusj, badekar, osv.), løsningen eller byggematerialet er uegnet
- Det er påvist svertesopp i silikonefuger.

- Det må gjøres tiltak for å lukke avviket.
- Overflater må rengjøres.
