Tilstandsrapport

📍 Nesveien 17, 5114 TERTNES

gnr. 186, bnr. 314

Rapportdato: 14.05.2023

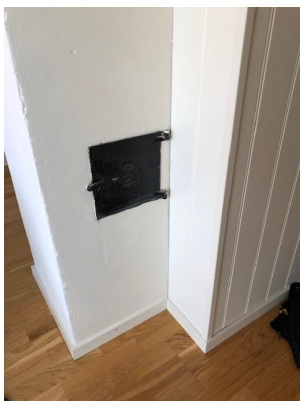
Pipe:
Murt/pusset tegl pipe.
Feieluke på loft.

- Det er påvist brennbart materiale nærmere enn 300 mm fra sotluke/feieluke.
- Feieluke på loft er for nær brennbart materiale.

- Andre tiltak:
- Det bør foretas tiltak for å lukke avviket.

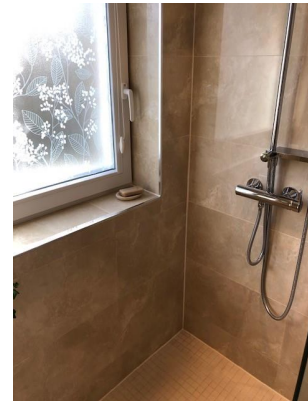
Keramiske fliser på vegger.
Malt innvendig tak med spotlights (LED).

• Det er vindu/dør med ikke fuktbestandige materialer i våtsonen (ved vask, dusj, badekar, osv.), løsningen eller byggematerialet er uegnet
