Tilstandsrapport

Enderekkehus

Skeisheia 46, 5217 HAGAVIK

Befaringsdato: 10.06.2024

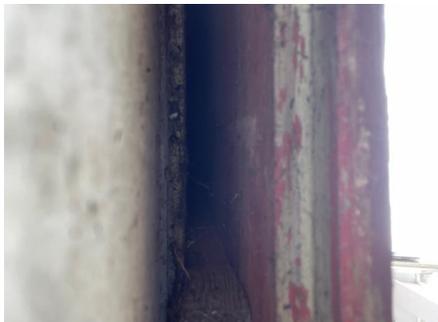
- Det er påvist andre avvik:
 - Innvendig kondensering.

- Andre tiltak:
 - Glassrute bør skiftes.

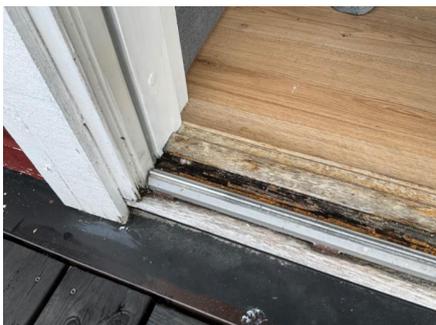
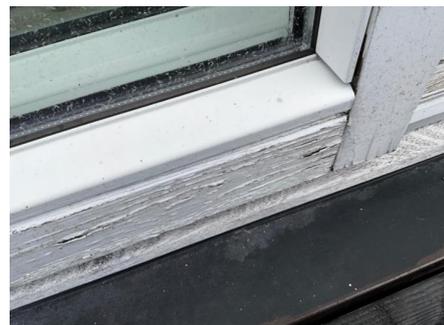
TG 2 Balkonger, terrasser og rom under balkonger

- Det er ikke krav om utbedring av rekkverkshøyde opp til dagens forskriftskrav.

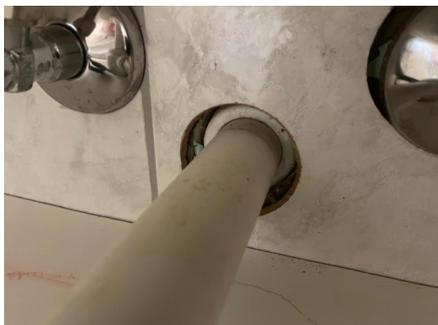
TE 2 Sanitærutstyr og innredning

- Det er påvist andre avvik:

- Det er ikke behov for tiltak vedr. slitasje utover normalt vedlikehold.
