Tilstandsrapport

📍 Kristian Bings vei 5, 5073 BERGEN

gnr. 159, bnr. 914, snr. 2

Rapportdato: 13.04.2023

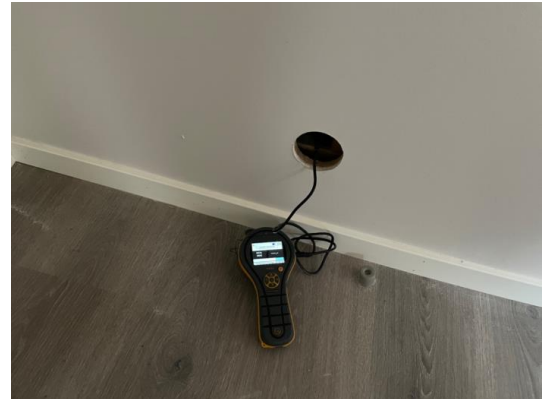
Det ble foretatt hulltaking fra tilliggende rom mot dusjsone, uten å avdekke unormale fuktforhold både ved visuell inspeksjon og fuktmåling.

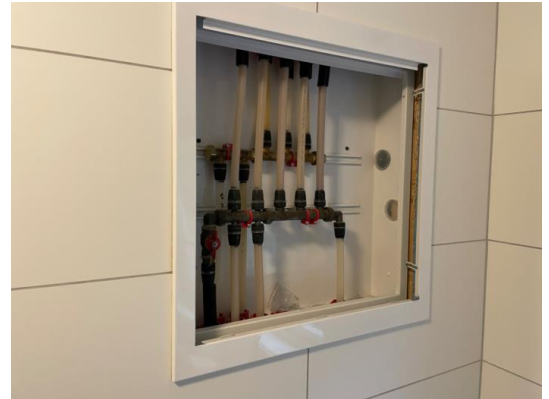
Vannrør i plast og rør-i-rør system. Fordelerskap er plassert på bad.

- Rørkursene på rør-i-rør systemet på vannledninger er ikke merket.
