Tilstandsrapport

📍 Nordre Gommershaugen 17, 5254 SANDSLI

gnr. 115, bnr. 75

Rapportdato: 08.05.2023

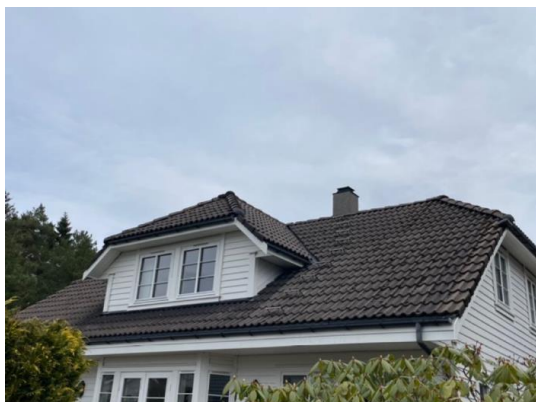
- Mer enn halvparten av forventet brukstid er passert på undertak.
- Taktekingen har mose og slitasje på grunn av elde.
- Mer enn halvparten av forventet brukstid er passert på taktekingen.

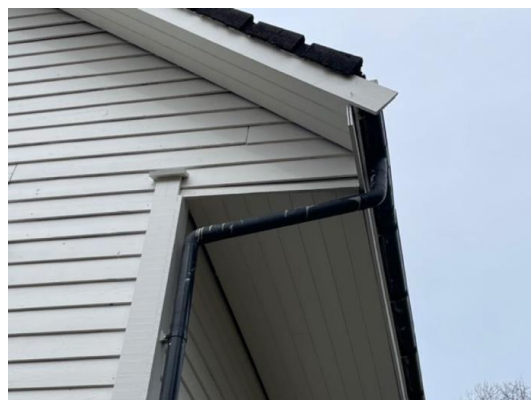
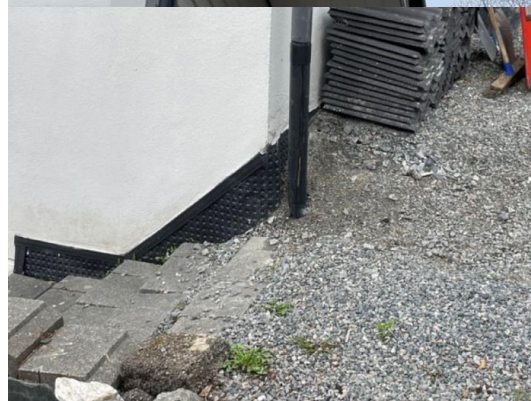
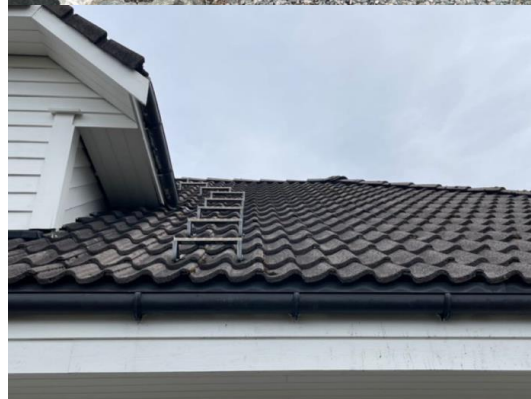
- Mer enn halvparten av forventet brukstid er passert på renner/nedløp/beslag.

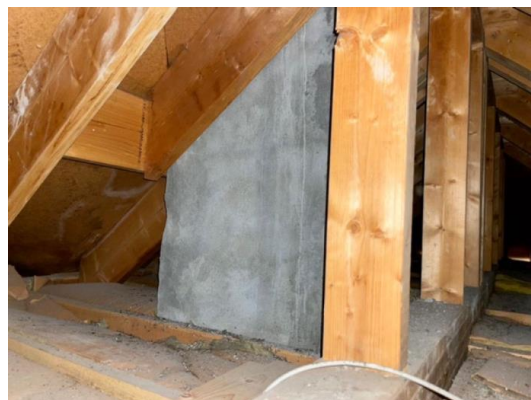
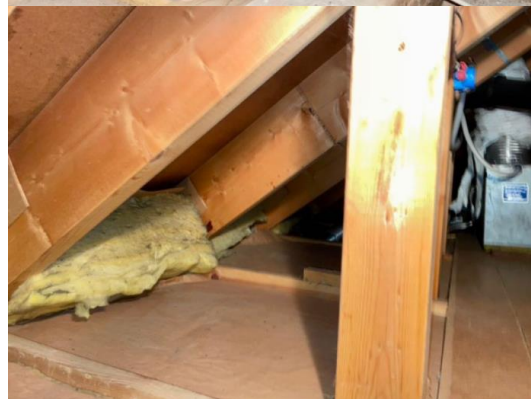
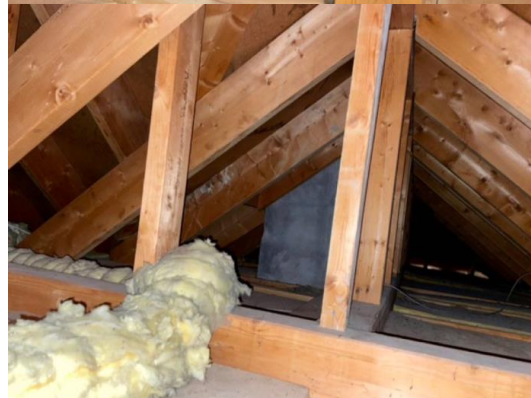
- Det er påvist fuktskjolder i undertak/takkonstruksjon.

Det er registrert eldre merker etter fukt i undertak rundt pipen (i hht. eier har de vært der siden byggeperioden), det ble ikke registrert fukt under befaringen.

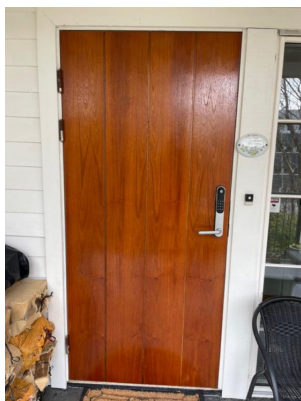
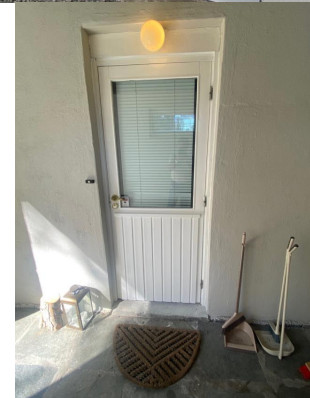
- Karmene i dører er værslitte utvendig og det er sprekker i trevirket.

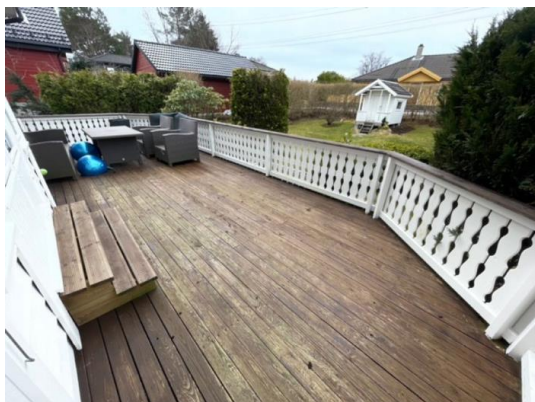
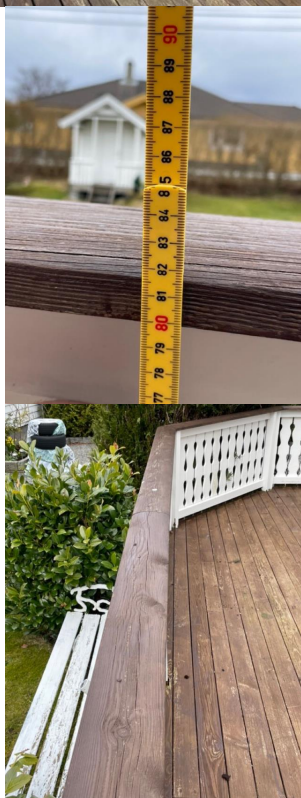
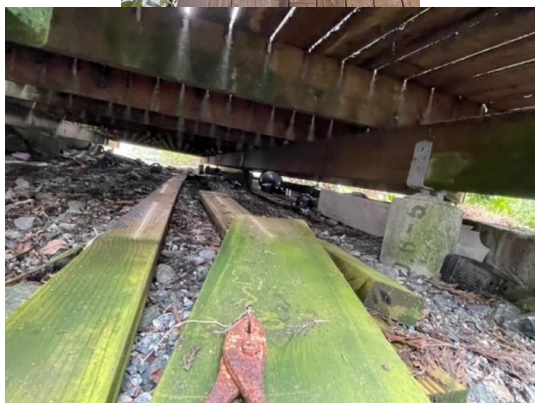
- Konstruksjonene har skjevheter.
- Rekkverket er for lavt i forhold til dagens krav til rekkverkshøyder.
- Det er påvist at dekke på terrassen har en del sprekker.

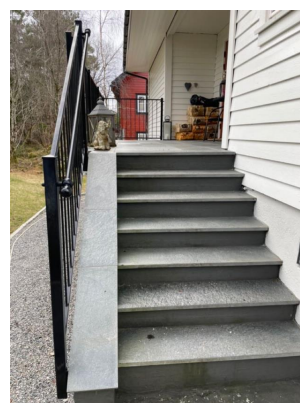
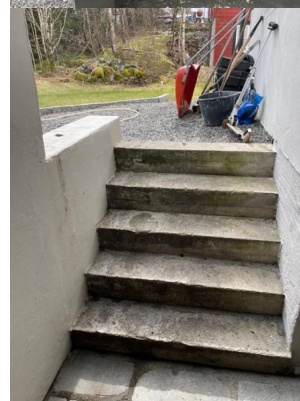
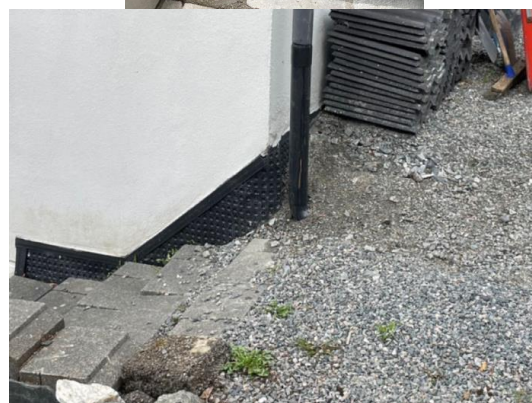
- Det er ikke montert rekkverk.

- Rekkverk må monteres for å lukke avviket.

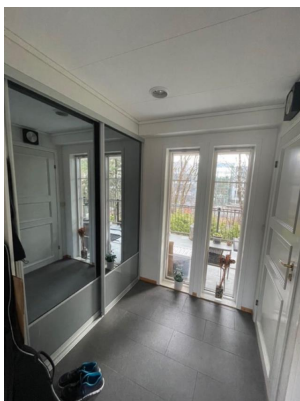
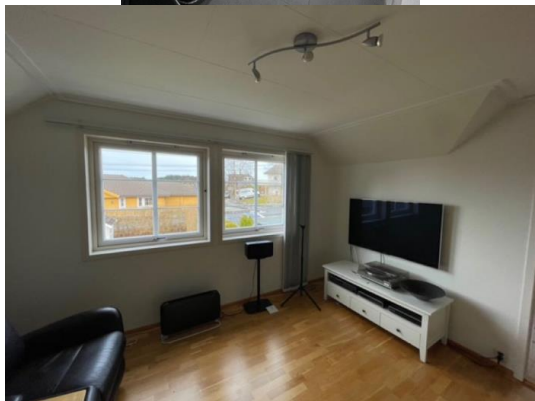
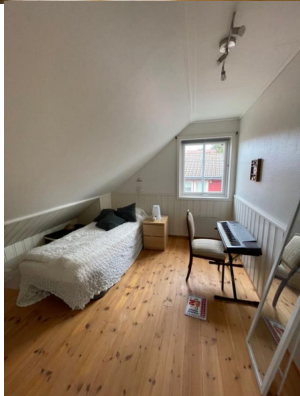
- Det er påvist skader på overflater.

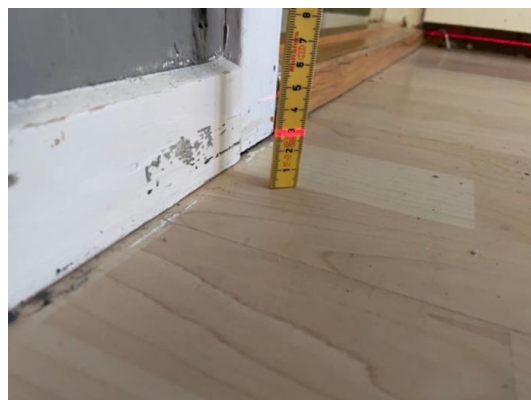
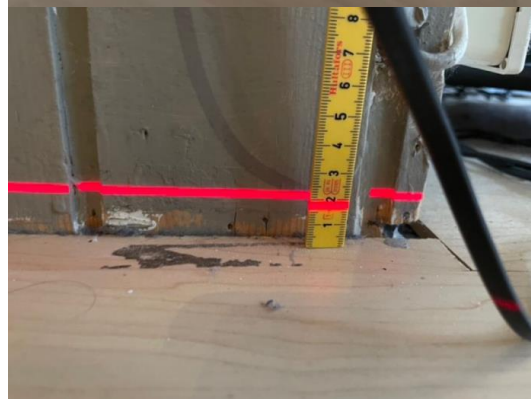
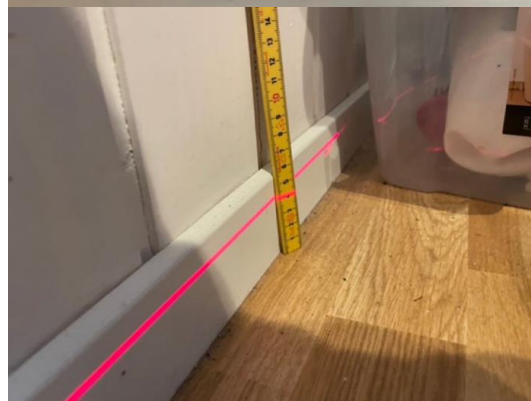
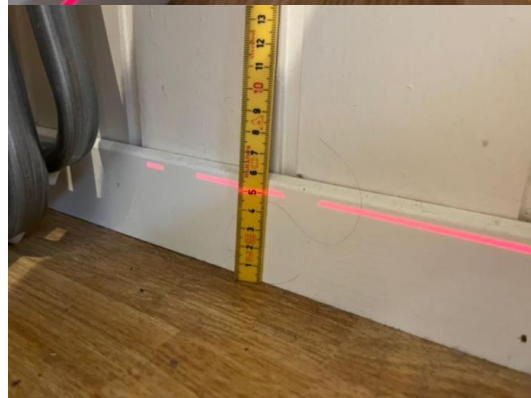
- Målt høydeforskjell på mellom 10 - 20 mm innenfor en lengde på 2 meter. Tilstandsgrad 2 gis med bakgrunn i standardens krav til godkjente måleavvik.
- Målt høydeforskjell på over 30 mm gjennom hele rommet. Tilstandsgrad 3 gis med bakgrunn i standardens krav til godkjente måleavvik.

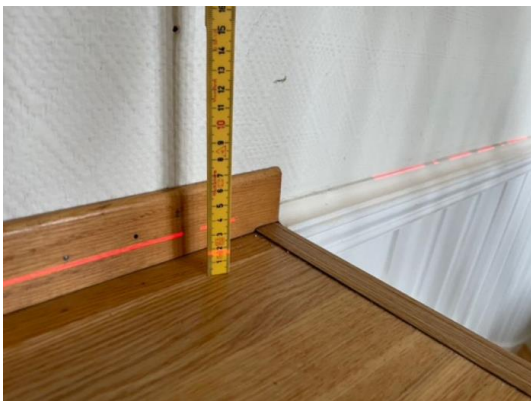
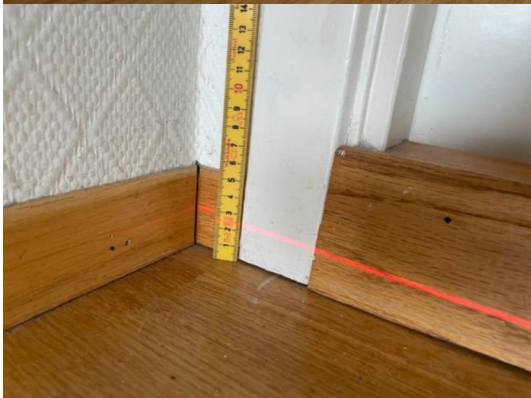
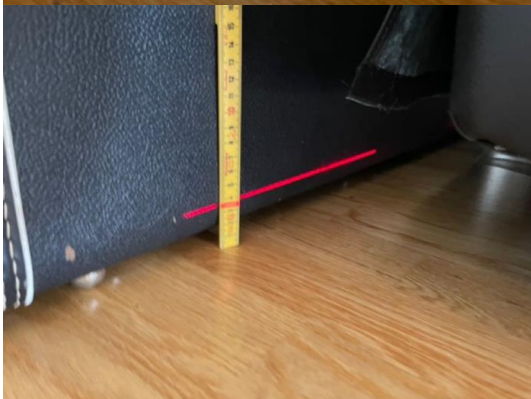
- Målt høydeforskjell på over 15 mm gjennom hele rommet. Tilstandsgrad 2 gis med bakgrunn i standardens krav til godkjente måleavvik.
- Målt høydeforskjell på mellom 10 - 20 mm innenfor en lengde på 2 meter. Tilstandsgrad 2 gis med bakgrunn i standardens krav til godkjente måleavvik.

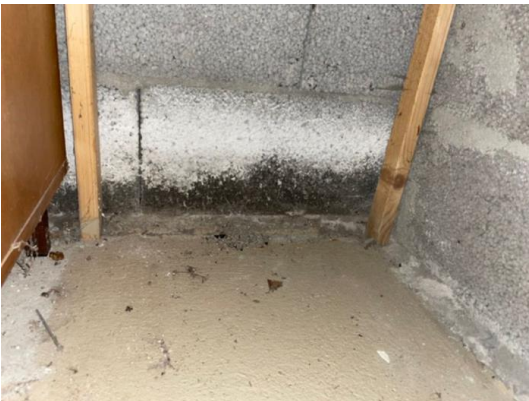
- Det er påvist indikasjoner på noe fuktgjennomtrenging i kjellergulv.
- Det er påvist indikasjoner på noe fuktgjennomtrenging inn i kjellermur.

- Det påviste fuktnivå gir grunn til å overvåke konstruksjonen jevnlig for å se utvikling over tid, og eventuelt foreta tiltak for å unngå fuktskader.

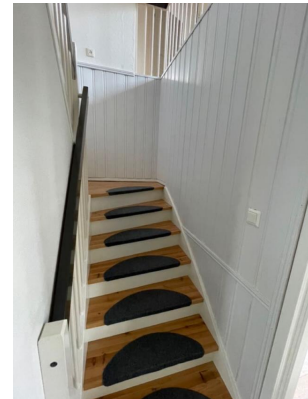
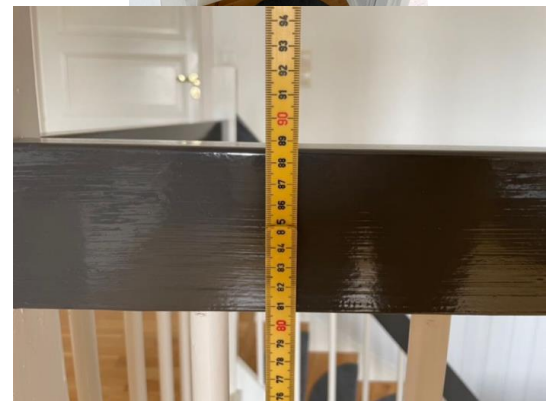
- Rekkverkshøyder er under dagens forskriftskrav til rekkverk i trapper.
- Det mangler håndløper på vegg i trappeløpet.

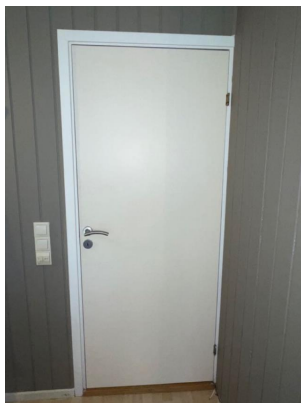
- Enkelte av innvendige dører har en del slitasje.

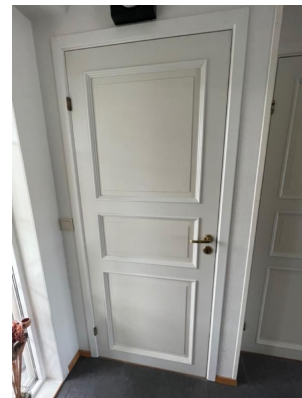
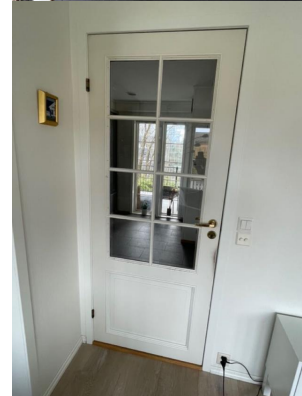
- Enkelte av innvendige dører har en del slitasje.

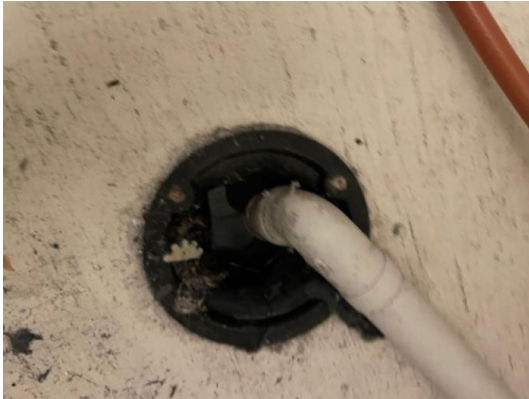
- Mer enn halvparten av forventet brukstid er passert på slukløsningen.

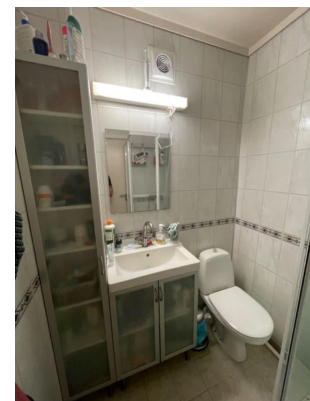
- Våtrommet må oppgraderes for å tåle normal bruk etter dagens krav.

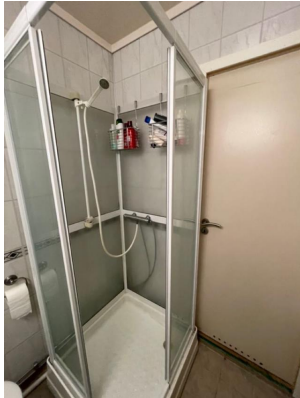
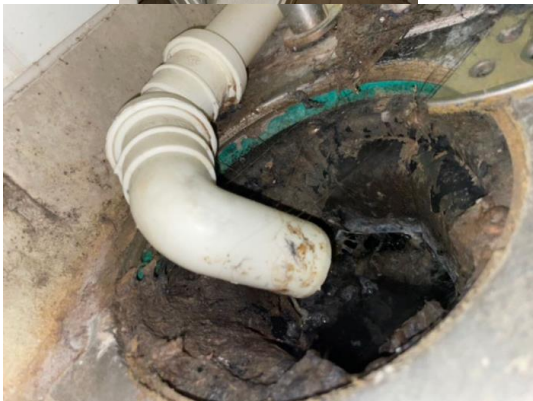
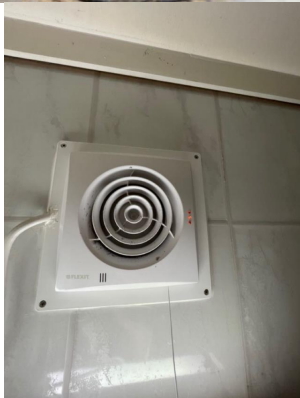
- Våtrommet må oppgraderes for å tåle normal bruk etter dagens krav.

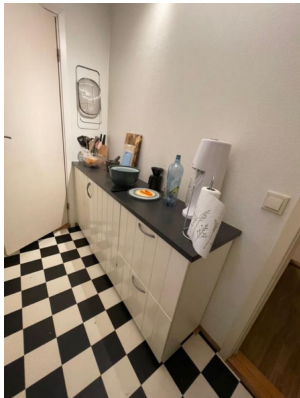
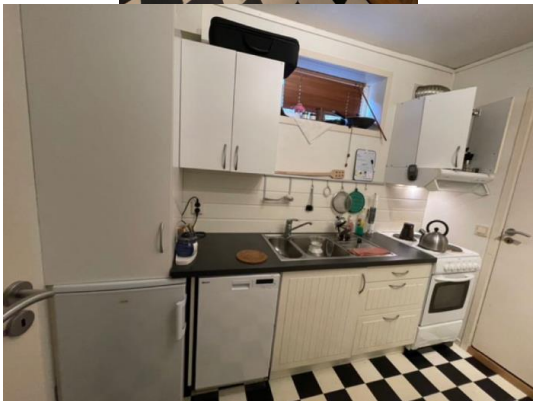
- Det er påvist skader på overflater/kjøkkeninnredning utover normal slitasjegrad.
- Det er ved bruk av fuktindikator rundt utsatte hvitevarer påvist indikasjoner på fuktighet.

Det er foretatt målinger med fuktindikator i benkeskap under utslagsvask og på gulv ved utslagsvask og oppvaskmaskin under befaringen, og det ble registrert noe utslag på fukt i gulv under befaringen.

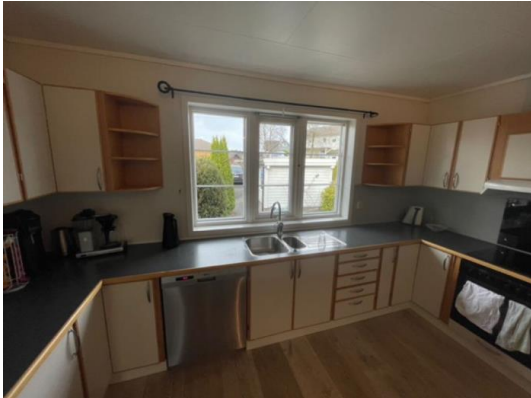
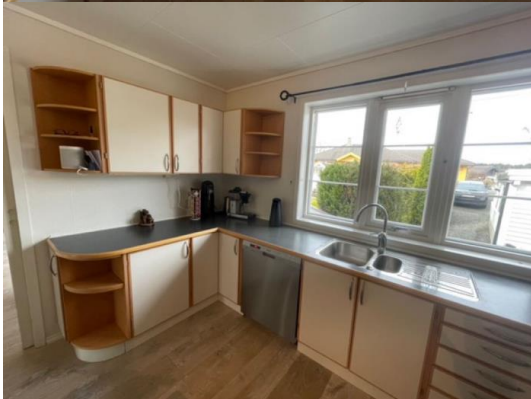
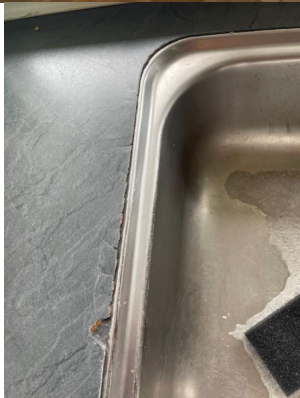
- Det er påvist skader på overflater/kjøkkeninnredning utover normal slitasjegrad.
- Det er påvist fuktskjolder/svelling i bunnplate i benkeskap.

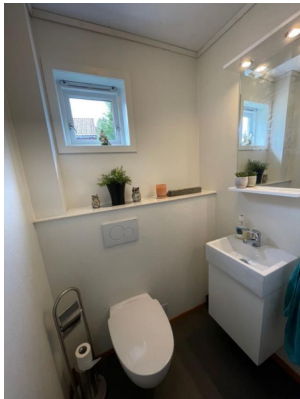
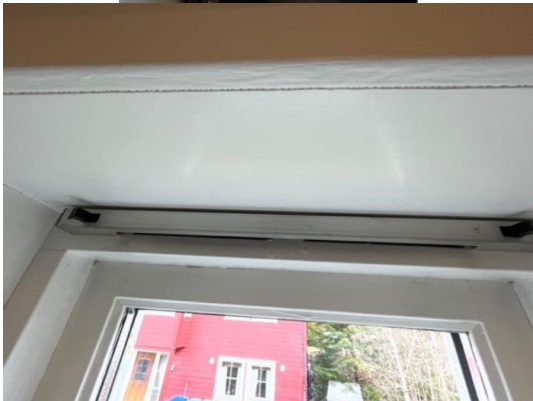
- Toalettrom mangler tilluftsventilering, f.eks. spalte/ventil ved dør.
- Toalettrom har kun naturlig avtrekk fra rommet, NS 3600 krever mekanisk avtrekk for å kunne gi TG 0/1.

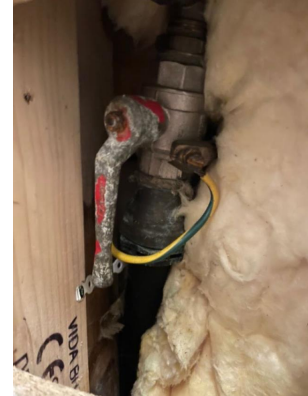
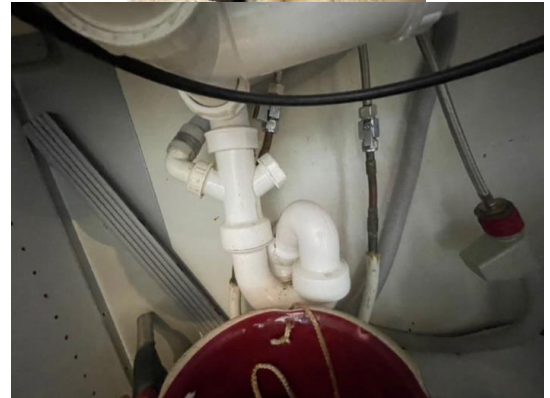
- Mer enn halvparten av forventet brukstid er passert på innvendige vannledninger.

- Det er ikke behov for utbedringstiltak siden anlegget fungerer i dag, men ut ifra alder kan skader plutselig oppstå på eldre anlegg.

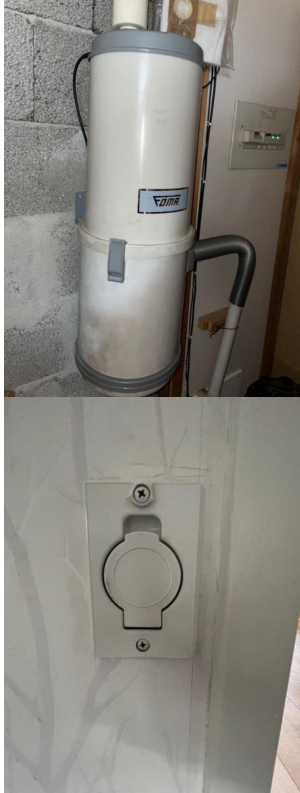
- Mer enn halvparten av forventet brukstid på VVS-installasjoner er oppbrukt.

- Det er ikke behov for utbedringstiltak siden VVS-installasjonen(e) fungerer i dag, men ut ifra alder kan skader plutselig oppstå på eldre VVS-installasjoner.

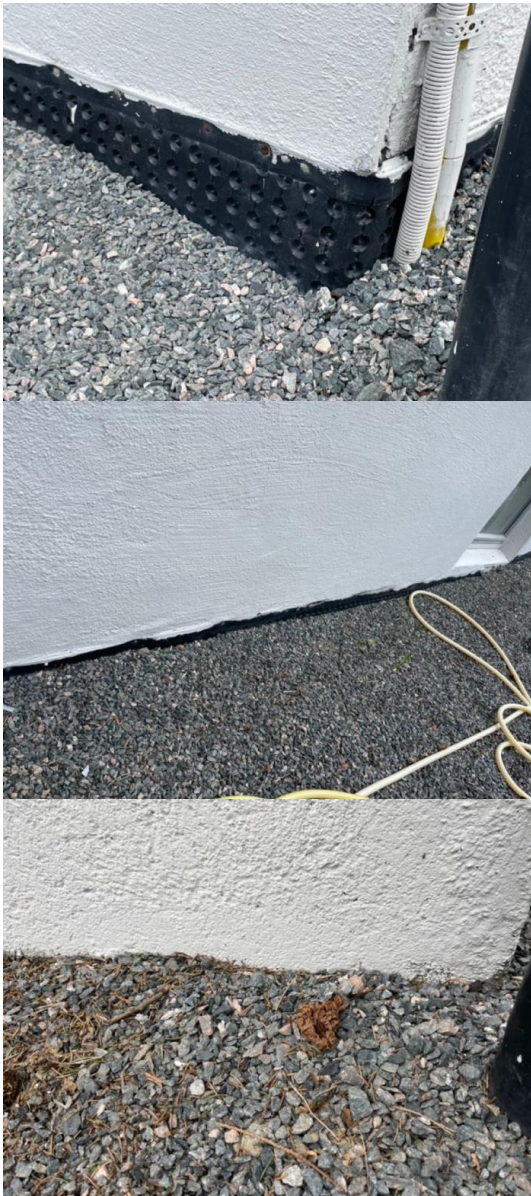
- Mer enn halvparten av forventet levetid på drenering er overskredet.
- Utvendig tetting/fuktsikring av grunnmuren er avsluttet under utvendig terreng.

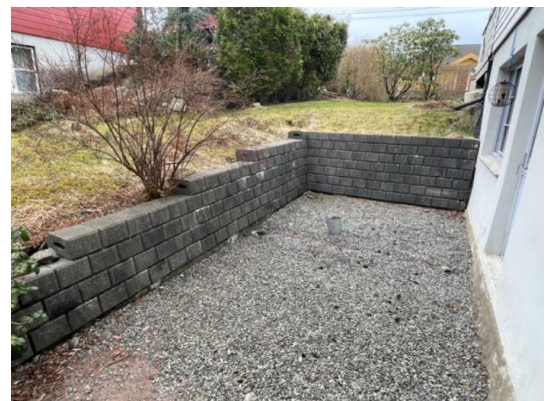
- Det mangler rekkverk/annen sikring på forstøtningsmuren(e) ut ifra dagens krav.
