Tilstandsrapport

Leilighet

Jørgen Moes gate 4, 5053 BERGEN

Oppdragsnr.: 20874-1224

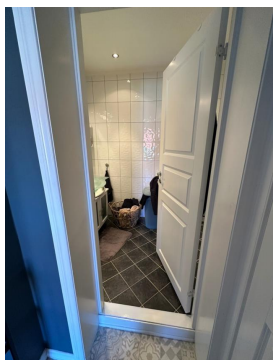
ETASJE > BAD

TG 2 Overflater vegger og himling

- Det er påvist at noen fliser har bom (hulrom under).
- Det er påvist avvik i fallforhold til sluk i forhold til krav i forskrift på byggetidspunktet.

- Våtrommet fungerer med dette avviket.

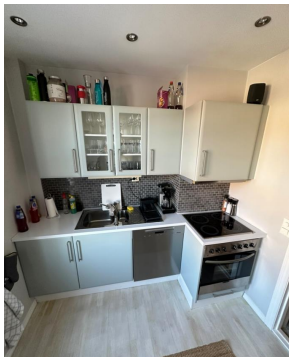
ETASJE > KJØKKEN

TG 2 Avtrekk

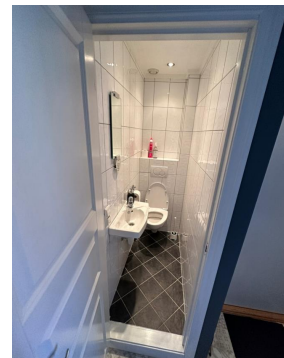
TG 2 Vannledninger

- Tidspunkt for utskiftning av vannledninger nærmer seg.
- Det er ikke behov for utbedringstiltak siden anlegget fungerer i dag, men ut ifra alder kan skader plutselig oppstå på eldre anlegg.
- I forbindelse med oppgradering av våtrom vil det være naturlig med utskiftning av rør.
