Tilstandsrapport

📍 Solstrandvegen 28 , 5200 OS

Befaringsdato: 27.04.2022

Autorisert foretak: Mathisen Takst

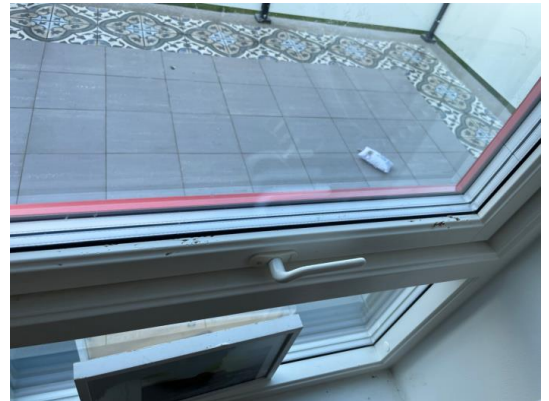
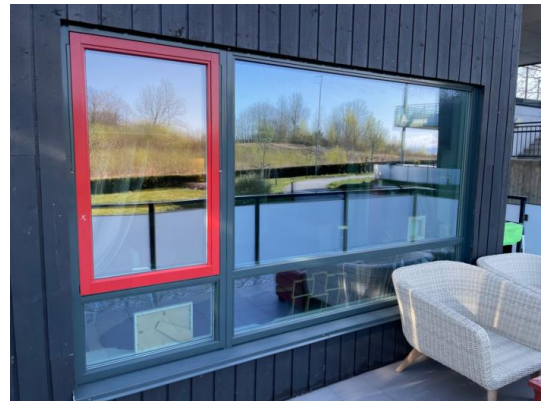
Det er påvist andre avvik:
Det ble registrert noe merke i karm i stuen.

! TG 2

Vinduer med 3-lags isolerglass i trekarmen som er aluminiumsbelagt utvendig.

- Det er påvist andre avvik:

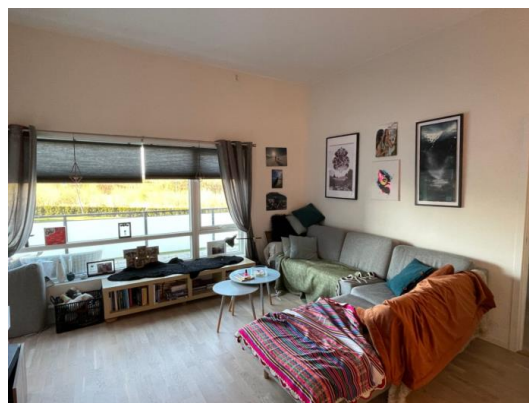
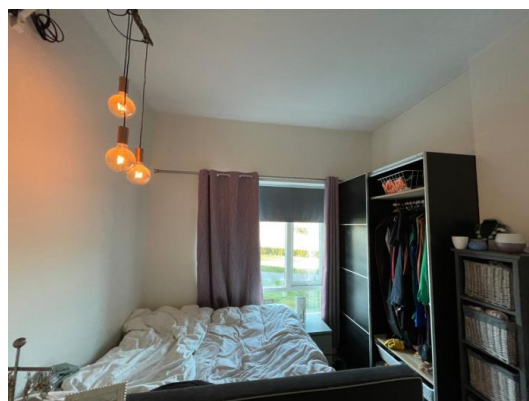
Overflater på gulv består av lys eikeparkett, på innvendige vegger og i innvendige tak er det malte plater og malt betong.

Overflater har alminnelig bruksslitasje, med stedvis enkelte merker.

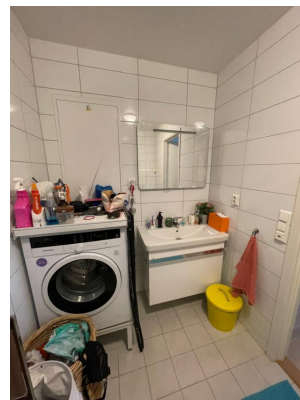
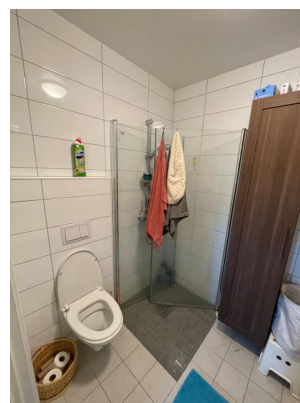
LEILIGHET > BAD/VASKEROM

Baderommet er fra byggeperioden og har alminnelig bruksslitasje.

Det er foretatt kontroll med fuktindikator og det ble ikke registrert unormale fuktverdier i rommet under befarings.

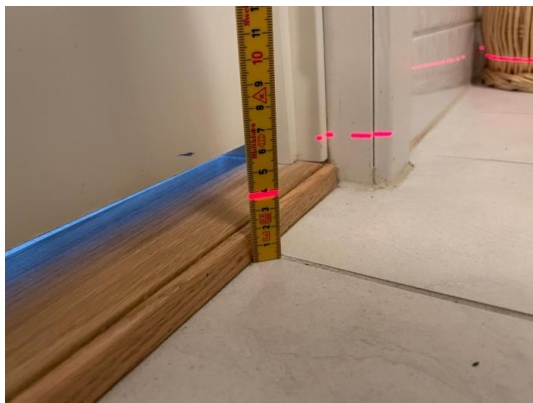
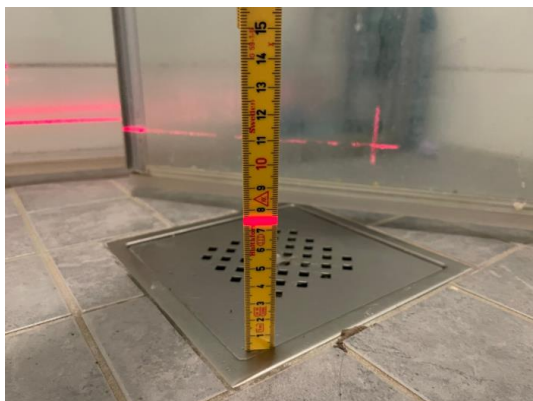
Overflater på gulv består av fliser.

Det er utført målinger med fuktindikator og det ble ikke registrert unormale fuktverdier i gulvet under befaringen.

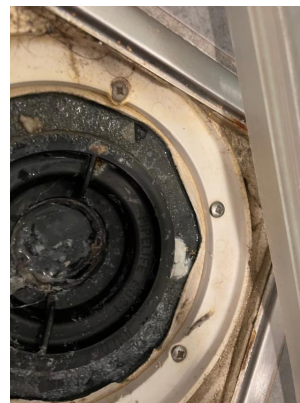
Sluk, membran og tettesjikt

TG 2

Sluket virker å være i god stand.

Det ble registrert at membran ligger under klemring i sluk under befaringen.

- Rommet er et våtrom hvor det ved etablering var krav om "uavhengig kontroll", men det foreligger ingen dokumentasjon på at det er utført "uavhengig kontroll".

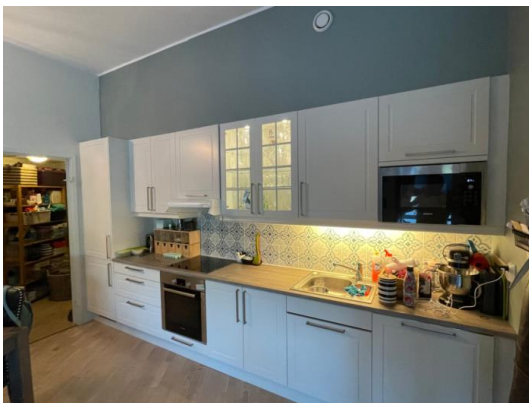
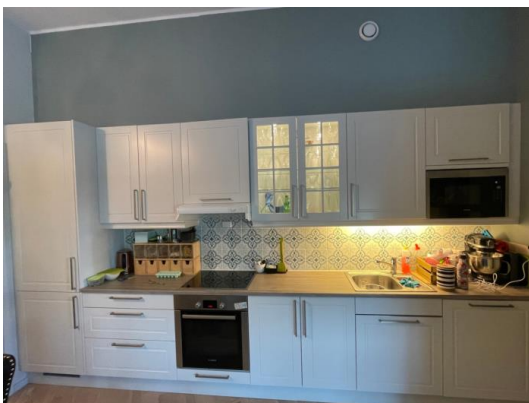
Moderne kjøkkeninnredning med god skaplass, hvitmalt profilerte fronter, laminerte benkeplater, fliser over kjøkkenbenk, integrerte hvitevarer, dobbel utslagsvask og ventilator.

Det er foretatt målinger med fuktindikator i benkeskap under utslagsvask og på gulv ved utslagsvask og oppvaskmaskin under befaringen, og det ble ikke registrert fukt.

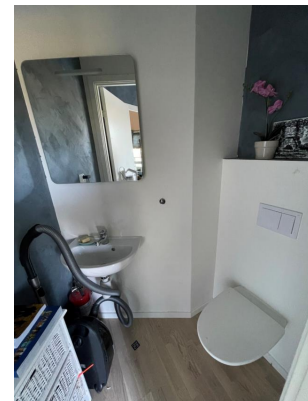
LEILIGHET > WC

Overflater består av parkett på gulv og malte plater og malt betong på vegger og i tak.

Rommet er innredet veggmontert toalett og servant.

- Det er ikke påvist tilfredsstillende løsning for å synliggjøre lekkasje fra innebygget sisterner.

- Ved etablering av løsningen var det ikke krav om lekkasjesikring, konstruksjonen bør jevnlig observeres.
- Det må gjennomføres ytterligere undersøkelser.
- Det må gjøres tiltak for å lukke avviket.
