Tilstandsrapport

📍 Nordeidevegen 55 B, 5251 SØREIDGREND

gnr. 36, bnr. 206

Befaringsdato: 20.04.2023

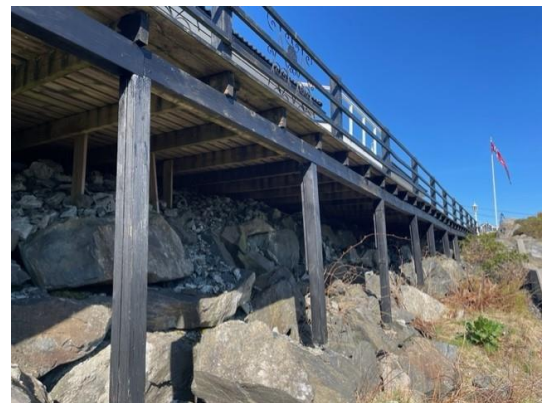
Skjevheter/svanker/svakheter.

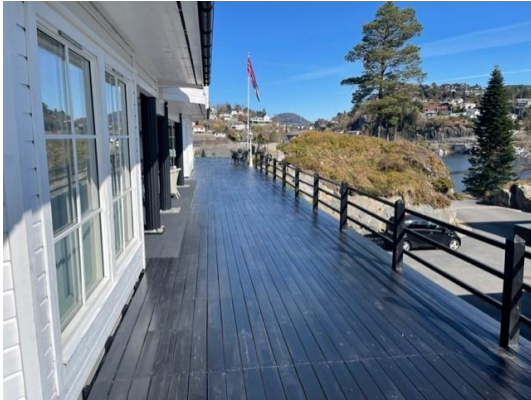
Lavt rekkverk, store åpninger etc.

- Rekkverket er for lavt i forhold til dagens krav til rekkverkshøyder.
- Rekkverk er ikke barnesikkert i henhold til dagens krav for avstand mellom spiler.
- Oppbyggingen av terrasse/balkong øker faren for skjulte skader i konstruksjonene.

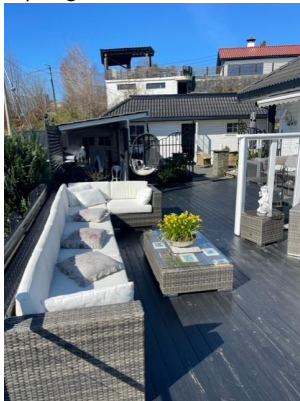
Svanker i dekke.

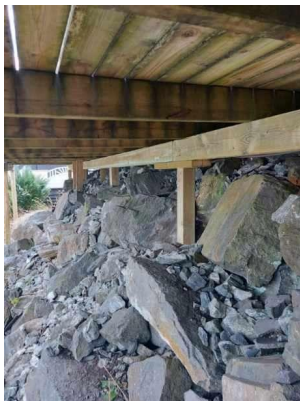
Det er utført arbeider med understøtting av terrassedekke i 2023

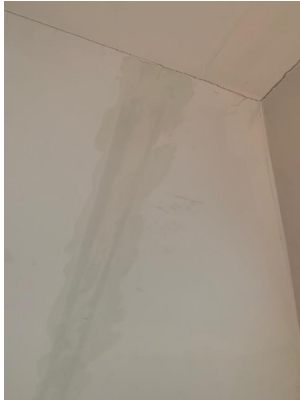
Uferdige overflater/tak i loftstuen

- Det er påvist skader på overflater.

Noen sprukne gulvfliser i bad i 2. etasje samt noen sprukne granitt fliser i hall, trolig begge som følge av setningsskader (ikke bom).
Uferdige overflater i loftstuen

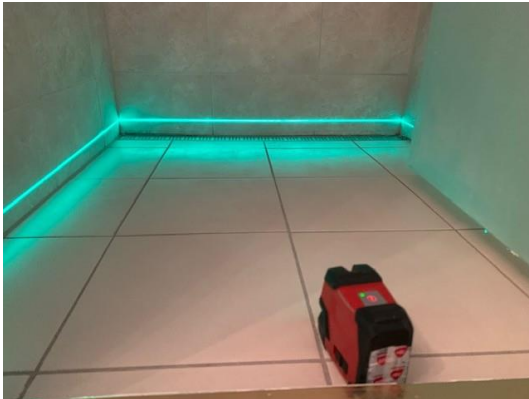
Relativt flatt gulv i bad, lokalt fall mot sluk under badekar på ca. 10 mm samt lokalt fall i dusjsonen mot veggsluk på ca. 10 mm. Dørterskel er ca. 17-18 mm høy.

Bad: Dusjsonen med veggsluk. Bilde viser laservater

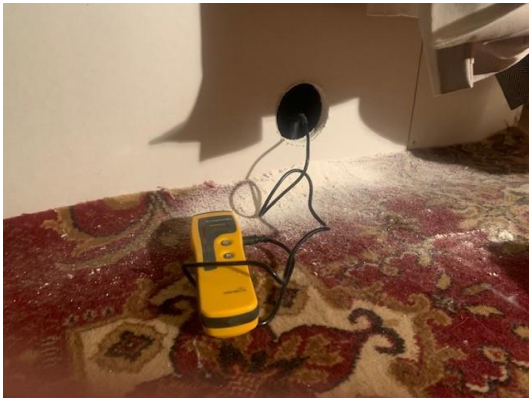
Hulltaking er foretatt, uten å påvise unormale forhold.

Bod: Bilde viser hulltaking og fuktmåler protimeter

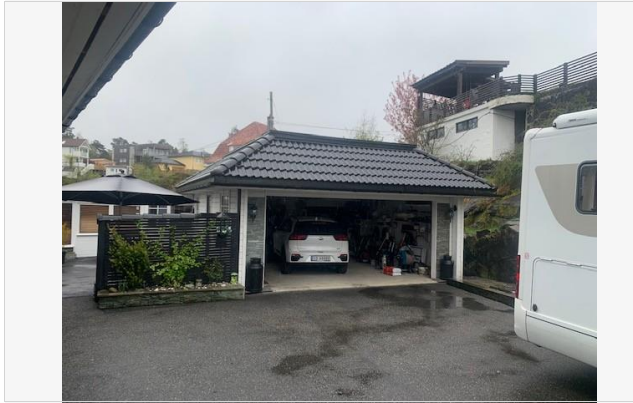
Synlige fuktmerker på takplater under takterrassen, tg. 2-3 synlig fra garasjen. Eier opplyste på befaringdagen at han ville smøre på et stoff på papptekking på takterrassen.

Tg. 1- til 2 generelt på garasjen. Tg. 3 på rekkverk/adkomst til takterrassen og fukt på takplater under papptekking (utettheter).
