Tilstandsrapport

Enebolig

Trongesmoghaugane 21, 5363 ÅGOTNES

Befaringsdato: 31.05.2024

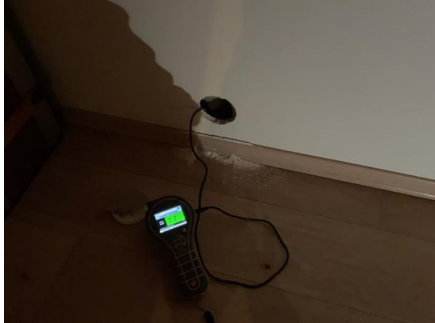
Hulltaking og fuktmåling er utført i påforet vegg under trapp i underetasje, det ble ikke registrert forhøyede fuktverdier i treverk.

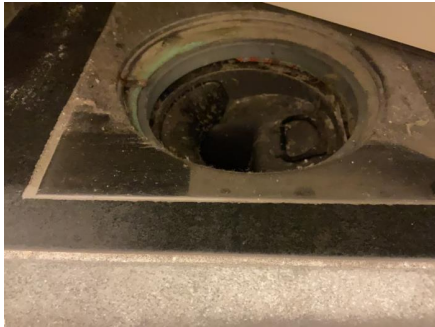
- Det er avvik:
 - Takstmann har ikke mottatt dokumentasjon på membran/tettesjikt, har dermed ikke kjennskap til tettesjiktet under flisene.
 - Ikke tegn til membran i våtsone på vegg med skyllekar.

- Tiltak:
 - Innhent dokumentasjon om mulig.
 - Fungerer med dagens tilstand, det vurderes at malt gips har tilstrekkelig funksjonalitet for tiltenkt løsning. For å lukke avviket må man anlegge tettesjikt på plater i våtsone ved skyllekar.

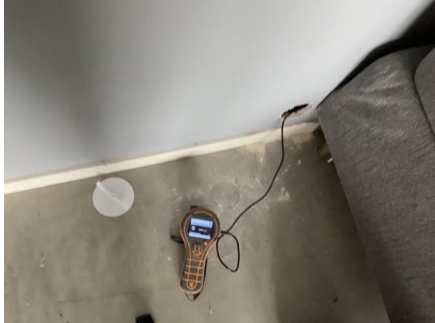
Hulltaking og fuktmåling er foretatt i vegg mellom vaskerom og soverom, uten å påvise unormale forhold.

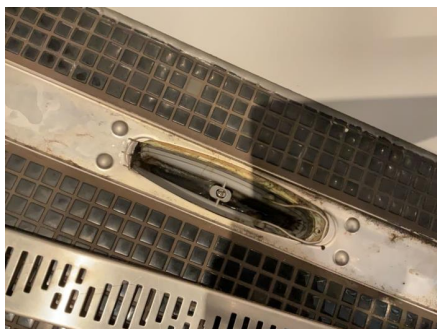
Slukrist er noe skadet, ser ut å ha vært skjært med vinkelkutter.

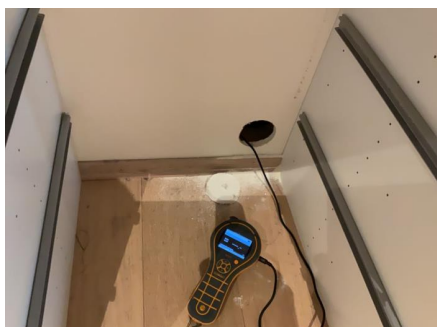
Hulltaking og fuktmåling er foretatt i vegg mellom bad og garderobe (bak våtsone til servanter), uten å påvise unormale forhold.

Det bemerkes at det ikke er foretatt hulltaking på det mest hensiktsmessige stedet (bak dusjsone) siden disse veggene grenser mot yttervegg. Takstmannen kan etter denne typen hulltaking ikke garantere for at det ikke er fukt/eller avvik andre steder på badets lukkede konstruksjoner. TG er satt iht resultat av målinger utført på befaringsdagen og iht NS3600.

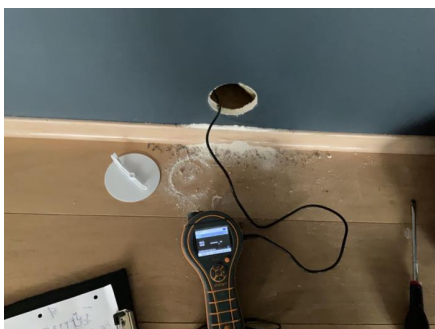
Hulltaking og fuktmåling er foretatt i vegg bak dusj, uten å påvise unormale forhold.
