Tilstandsrapport

📍 Nattlandslia 5, 5231 PARADIS

Rapportdato: 05.06.2023

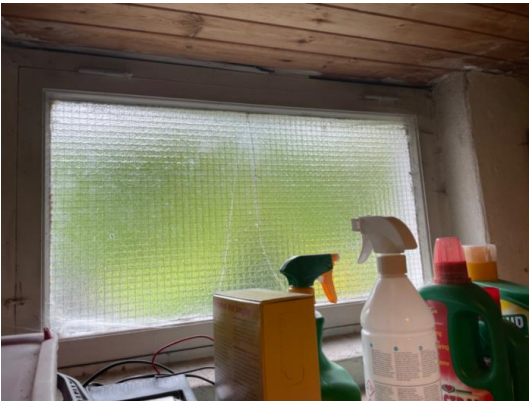
Sprekk i glass

- Eldre ett-lags vinduer bør skiftes ut. Forventet brukstid for disse er oppbrukt. Det ble også registrert sprekk i et vindu i underetasje (hoveddel).

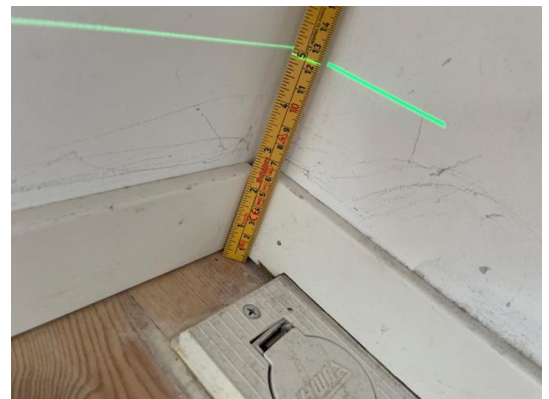
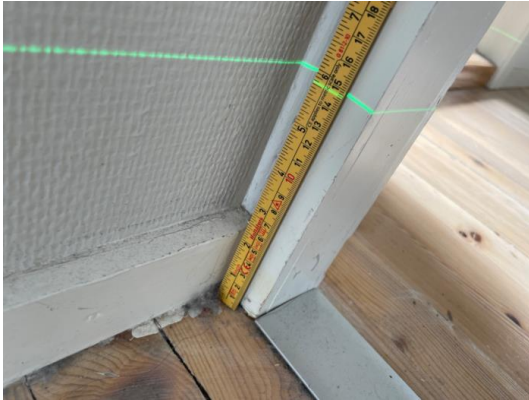
Lite parti med skjelt gulv på loft

- Målt høydeforskjell på over 30 mm gjennom hele rommet. Tilstandsgrad 3 gis med bakgrunn i standardens krav til godkjente måleavvik.
- Målt høydeforskjell på over 15 mm gjennom hele rommet. Tilstandsgrad 2 gis med bakgrunn i standardens krav til godkjente måleavvik.

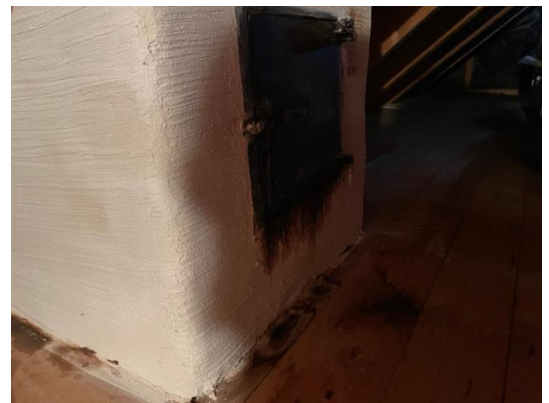
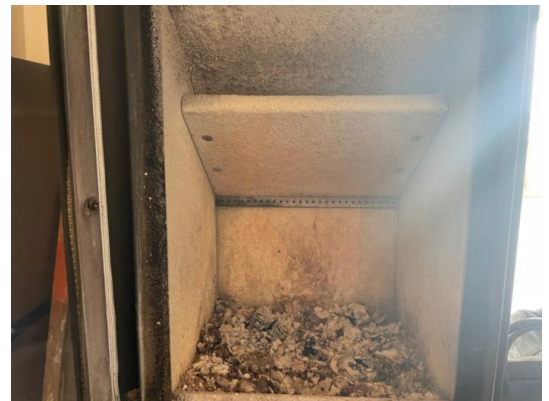
Kontroll av ildsted

- Rennemerker fra sotvann.
- Mindre sprekk i ildfast stein i ildsted.

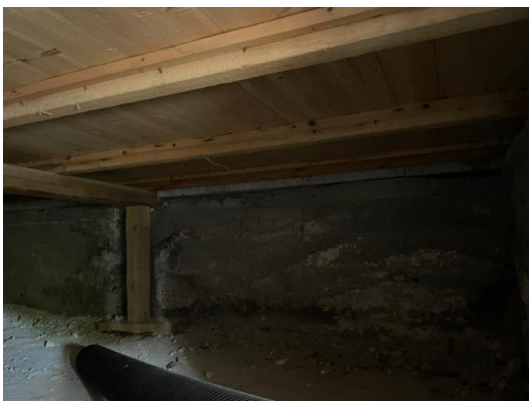
Boligen har krypkjeller. Det ble gjort enkel inspeksjon fra luke, uten å avdekke unormale fuktforhold.

Kontroll fra luke

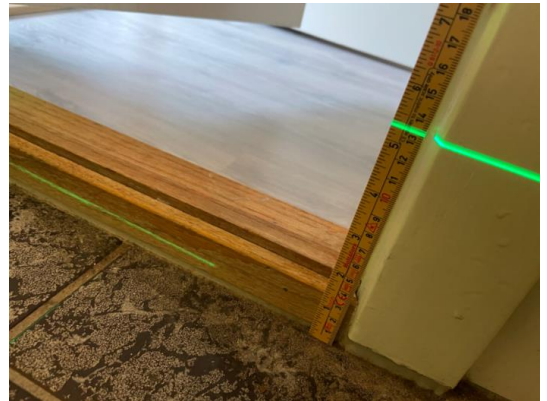
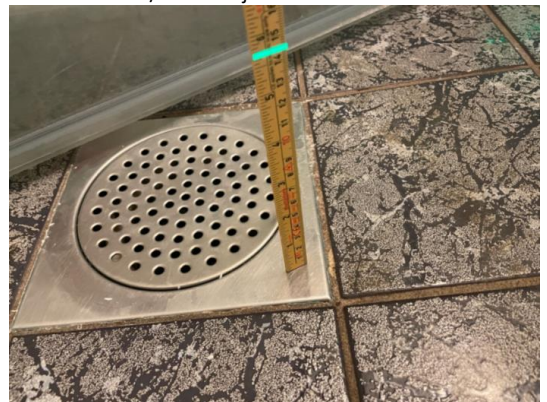
Det ble målt lokalt fall på 5 mm i dusjsone.

Kontroll av fallforhold/nivåforskjeller

- Det er påvist avvik i fallforhold til sluk i forhold til krav i forskrift på byggetidspunktet.
- Det er påvist at høydeforskjell fra topp slukrist til gulv/synlig topp membran ved dørterskel er mindre enn 25 mm.
- Elde/slitasje.
- Konf. egenerklæring vedr. noe svertesopp.

- Våtrommet fungerer med dette avviket.

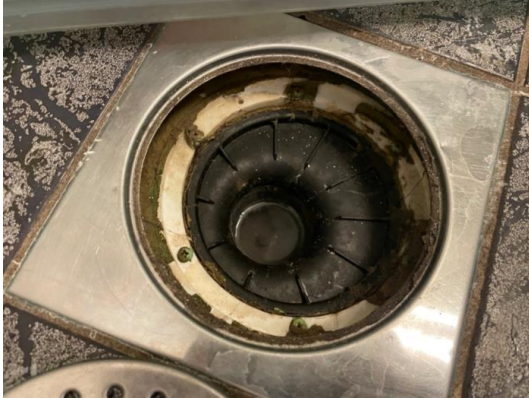
Kontroll av sluk/membran

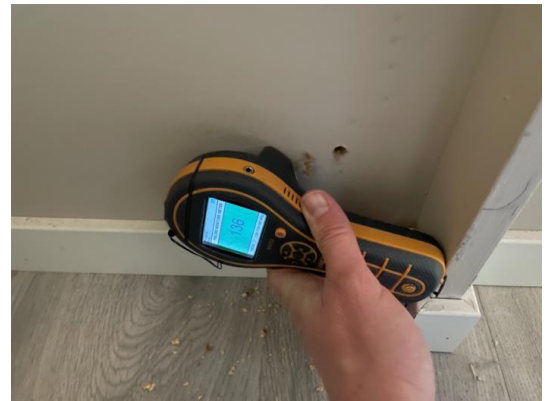
Det ble gjort forsøk på boring i vegg, som ble avsluttet grunnet plankevegg mot dusjsone. Det ble gjort kontroll med fuktindikator, uten å avdekke unormale verdier.

Kontroll med fuktindikator (hull til høyre i bildet fra forsøk på hulltaking)

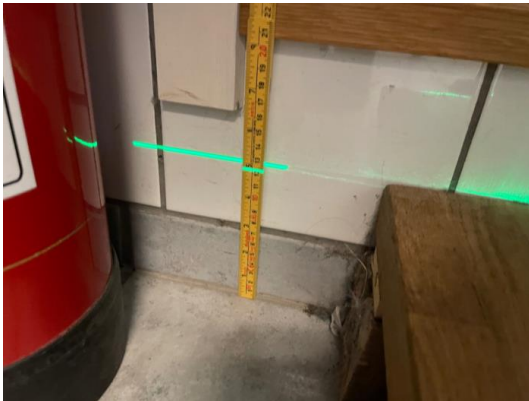
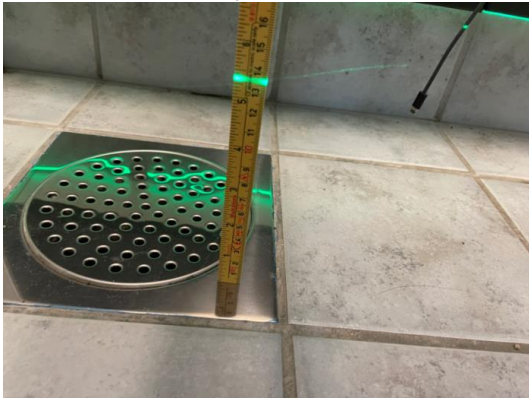
Det ble målt 13 mm høydeforskjell topp slukrist til topp flis ved dørterskel.

Kontroll av fallforhold/nivåforskjeller

- Våtrommet fungerer med dette avviket.

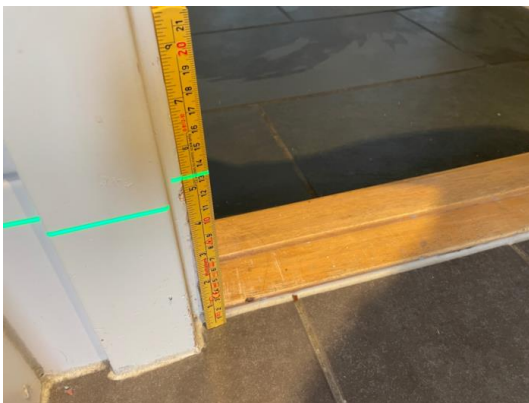
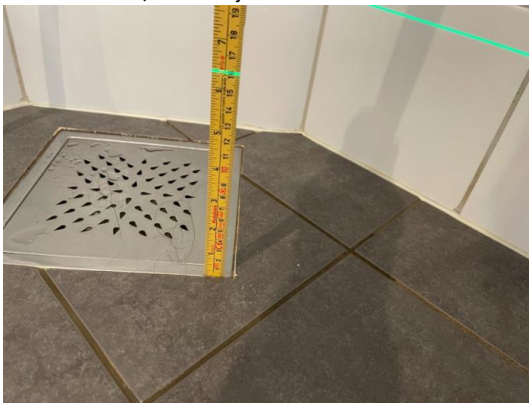
Det ble målt lokalt fall på 15 mm i dusjsone (merk at sluk er plassert sentrisk fra dusjens nedslagsfelt).

Kontroll av fallforhold/nivåforskjeller

- Det er påvist avvik i fallforhold til sluk i forhold til krav i forskrift på byggetidspunktet.
- Bom i enkelte fliser.

- Våtrommet fungerer med dette avviket.
- Det er ikke behov for tiltak vedr. fliser med bom, men en må være oppmerksom på at fliser med bom (hulrom under) vil kunne ha en større risiko for å løsne med tiden.

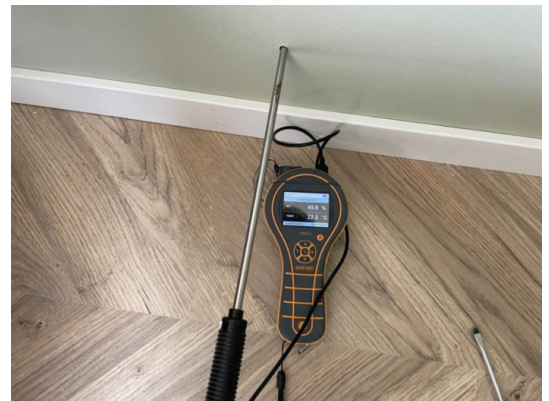
Det ble foretatt måling av fuktighet i vegg med fuktprobe, uten å avdekke unormale fuktforhold. Merk at det pga. antatt plankevegg ikke ble foretatt ytterligere kontroll/hulltaking.

Kontroll med fuktprobe

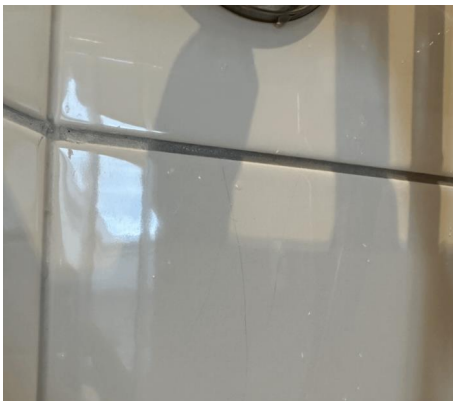
Sprekk i flis

- Det er påvist sprekker i fliser.
- Sprekk i flis ved dusjsone.

- Våtrommet fungerer med dette avviket.

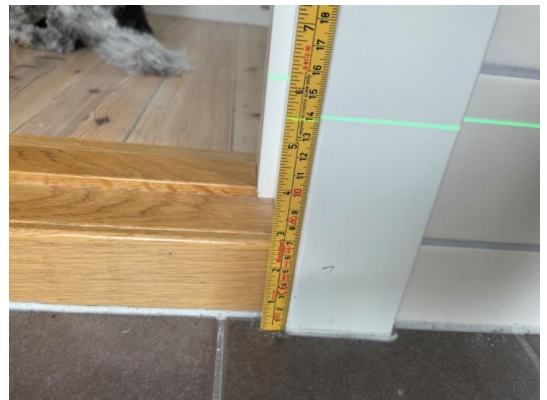
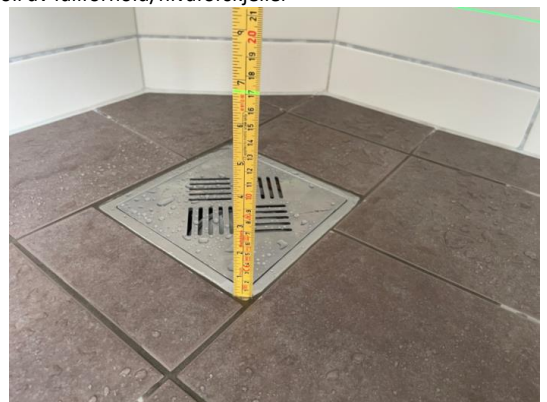
Det ble målt lokalt fall på 22 mm i dusjsone.

Kontroll av fallforhold/nivåforskjeller

- Det er påvist andre avvik:
- Det ble registrert bom i enkelte fliser.

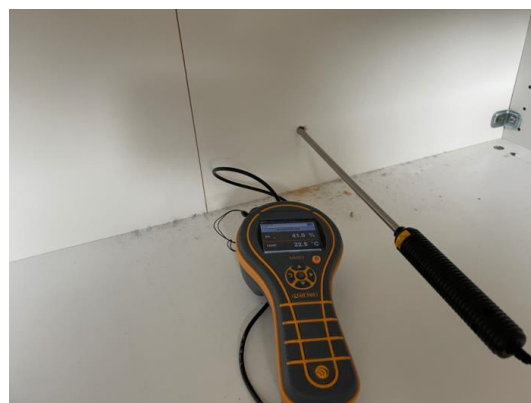
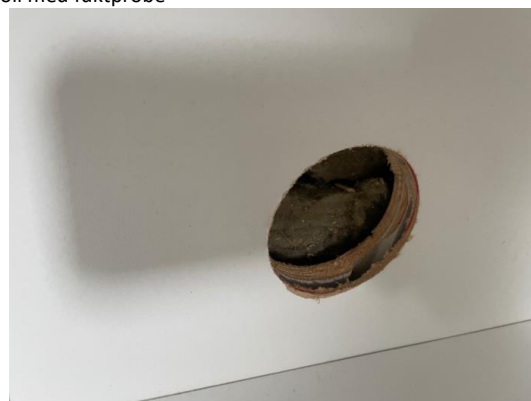
Det ble foretatt måling av fuktighet i vegg med fuktprobe, samt gjort visuell inspeksjon ved boring av hull. Det ble ikke avdekket unormale fuktforhold.

Kontroll med fuktprobe

Hulltaking

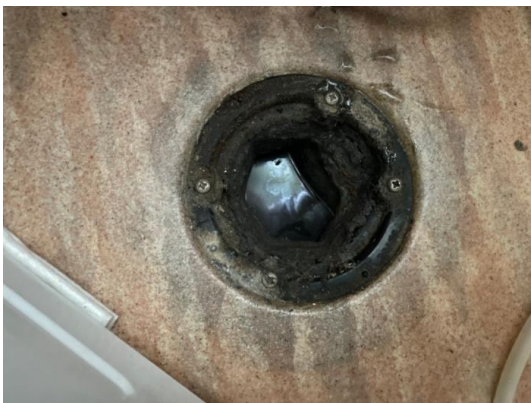
Vaskerommet er av eldre dato. Det må påregnes oppgraderinger.

Eldre tettesjikt/slukløsning

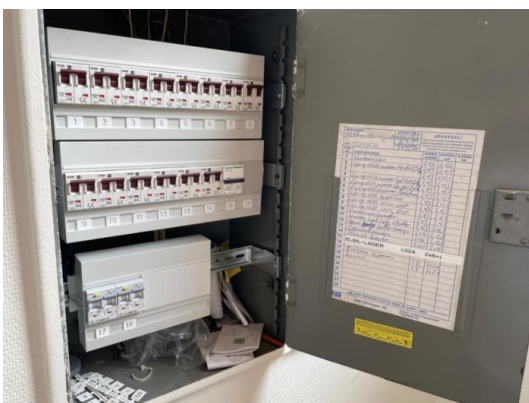
Hovedsikringskap

På generelt grunnlag anbefales det utvidet kontroll av el-anlegg såfremt det ikke foreligger eller kan fremskaffes dokumentasjon/samsvarserklæringer for alle arbeider som er gjort med anlegget og/eller hvis anlegget er av eldre alder.

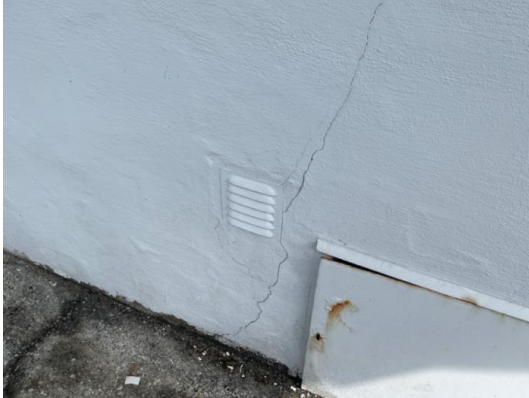
Noen sprekker i grunnmur

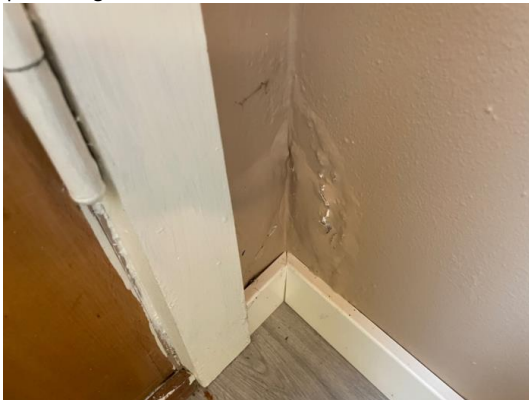
Avskalling på innvendig side, antatt pga. utvendige utettheter
