Tilstandsrapport

📍 Søndre Skogveien 117, 5073 BERGEN

Areal (BRA): Leilighet (2. et) 64 m²

Befaringsdato: 21.04.2023

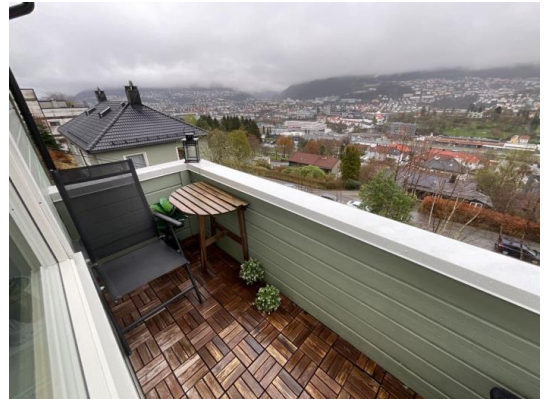
Balkong på 3,9kvm.
Dekke:
Rekkverkshøyde (cm): ca. 84
Avstand til terreng fra rekkverk (meter): 7,8
Utgang fra: stue.

- Rekkverket er for lavt i forhold til dagens krav til rekkverkshøyder.
- Det er avvik:

Det er slitt terrassebeis/behodling.

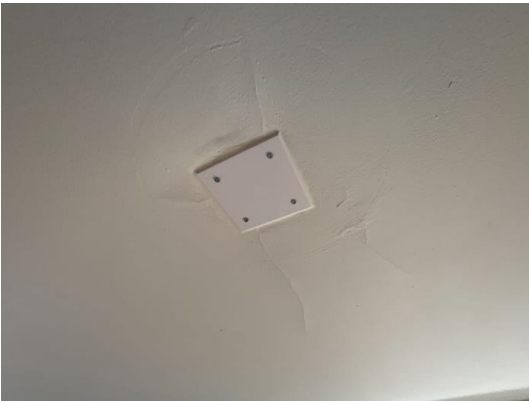
Innvendig er det gulv av parkett, laminat og furu. Veggene har malte plater. Innvendige tak har malte plater, trepanel og himlingsplater. Det er normalt at det er en del innfestninger på vegger for bilder, Tv, eller lignende. Disse blir mer synlig når leiligheten er fraflyttet og tom. Dette nevnes ikke som eget punkt da vi ser på dette som normal slitasje. Normal bruk-slitasje.

Riss registrert.

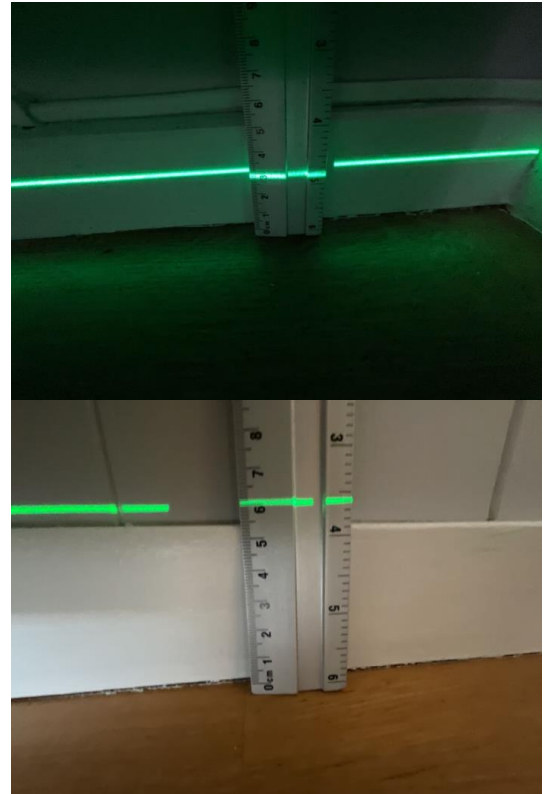
Måling/skeivheter i rom registrert (bord/stoler/innredning er ikke flyttet på) i stue (mm): 29

- Målt høydeforskjell på over 15 mm gjennom hele rommet.

Tilstandsgrad 2 gis med bakgrunn i standardens krav til godkjente måleavvik.

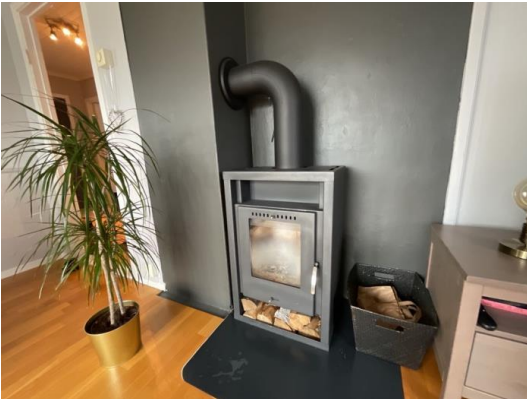
På eldre skorsteiner er det normalt at det må utføres nytt innvendig røykrør på ett tidspunkt om det er mistanke om u-tetthet eller om skorstein plates inn.

Feie-luke for skorstein ble ikke lokalisert/kontrollert.

- Mer enn halvparten av forventet brukstid er passert på pipe.

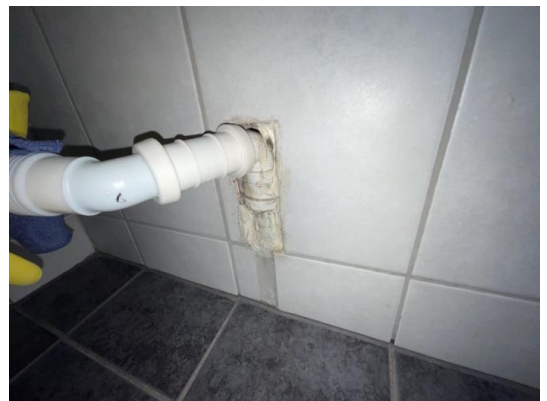
Overflater vegger og himling

Dårlig utført finish arbeid på fliser v/avløpsrør.

Veggene har fliser. Taket har himlingsplater.

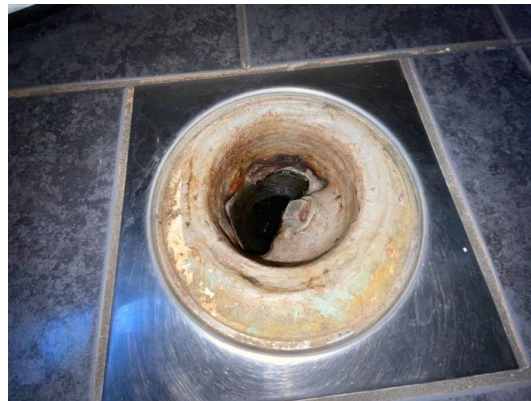
Sluk, membran og tettesjikt

Det er eldre soilsluk og smøremembran med ukjent utførelse.

- Membran i kombinasjon med gammelt sluk uten klemring. Membran er smurt ned på sluk.
- Mer enn halvparten av forventet brukstid er passert på membranløsningen.

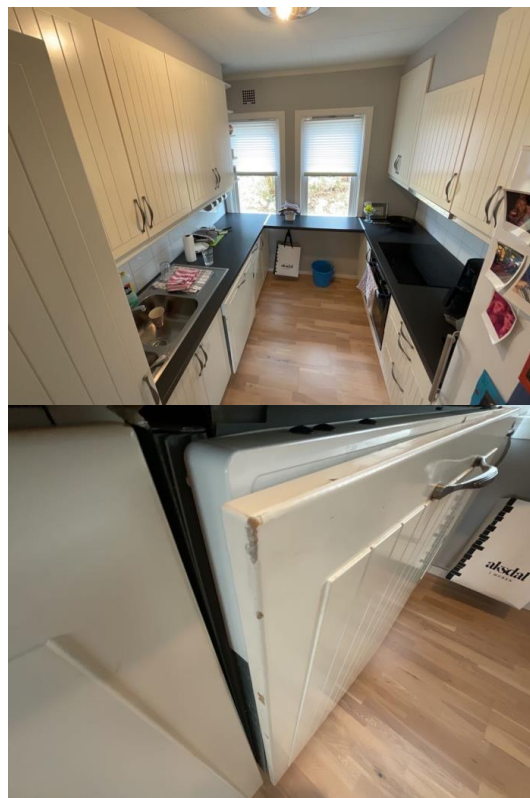
Kjøkkenet har innredning med profilerte fronter. Benkeplaten er av laminat. Det er kjølfryseskap, oppvaskmaskin, induksjonstopp og stekeovn.

Det er bruksmerker/sår/skader på fronter.

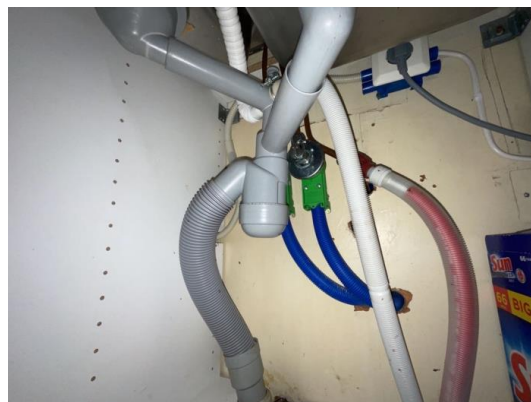
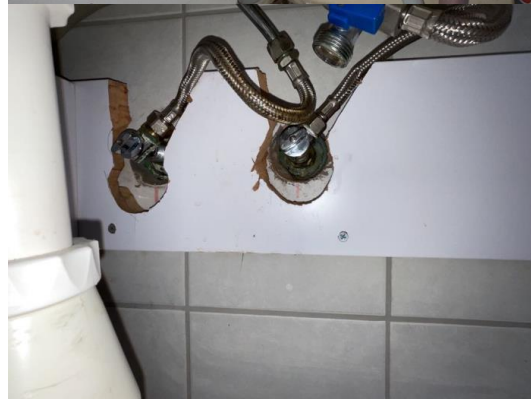
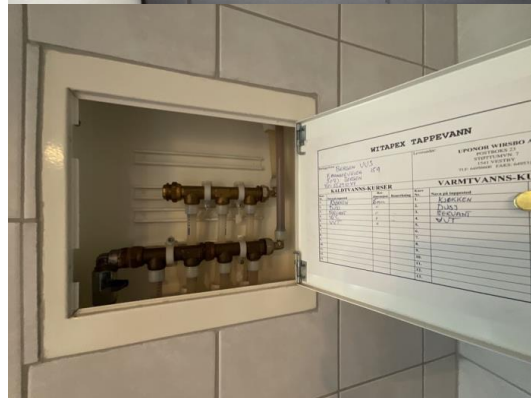
Vannledninger

Mansjett mangler i bad under vask.

Det meste av rørnett er skjult og ikke mulighet for visuell kontroll. Rørnett er ikke trykktestet og er tilstandsvurdert ut fra alder. Det forelå ingen dokumentasjon for utførelsen. Det er opplyst at stoppekran er under vask på kjøkken. Denne skal være merket og lett tilgjengelig. Vi fikk ikke funksjonstestet stoppekran.

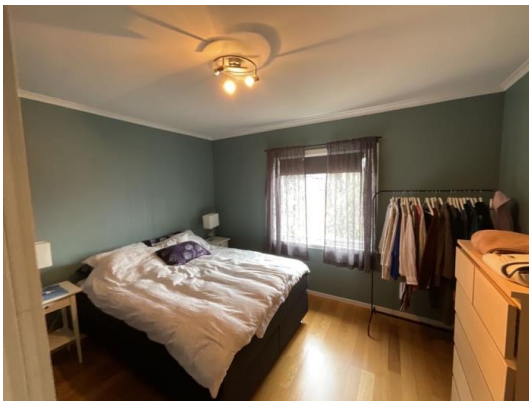
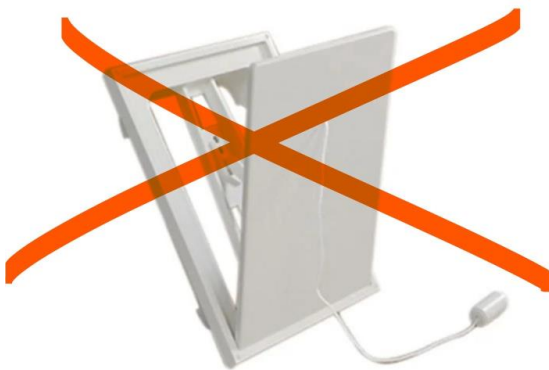
Boligen har naturlig ventilasjon.

- Det er påvist mangelfull ventilasjon på ett eller flere rom i boligen.
