Tilstandsrapport

📍 Breistølsveien 30, 5034 BERGEN

gnr. 167, bnr. 255

Rapportdato: 15.05.2023

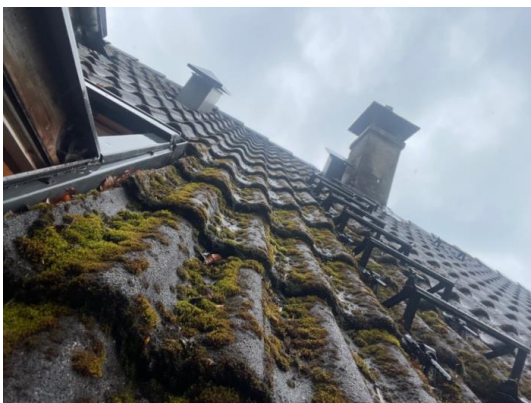
Kontroll av takteking

- Det er påvist andre avvik:
 - Mose/begroing.

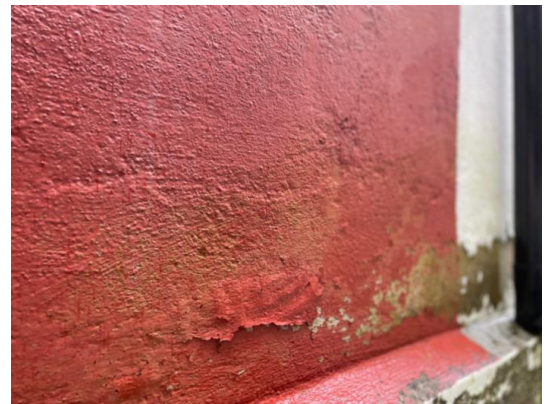
Malingsavskalling

- Det er påvist andre avvik:
 - Det ble registrert malingsavskalling på deler av fasade.

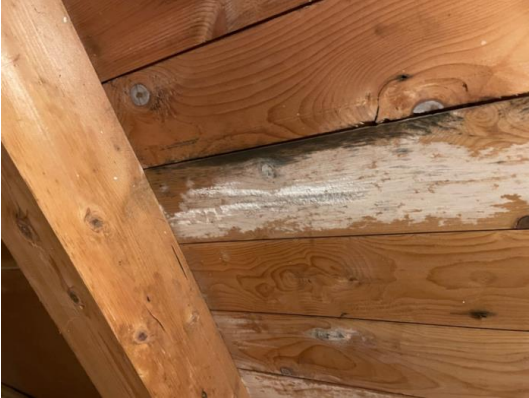
Fuktskjolder

- Det er påvist andre avvik:
- Det ble registrert fuktskjolder på takkonstruksjon.
- Ufagmessig utførelse tilknyttet isolering/vindtetting mot undertak.

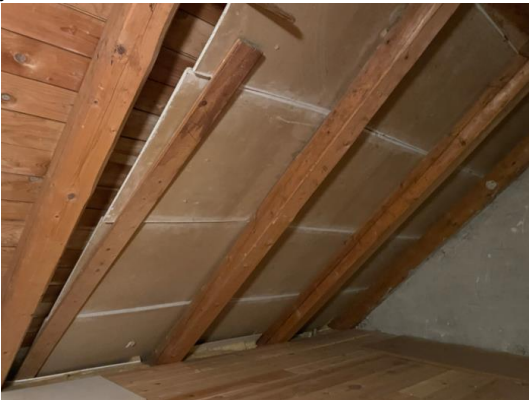
Gipsplater mot undertak

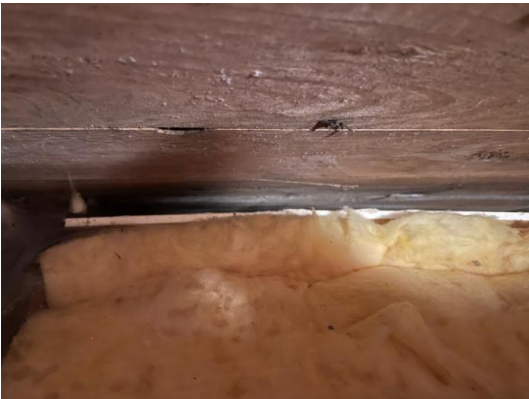
Ufagmessige løsninger ifb. med isolering av loft

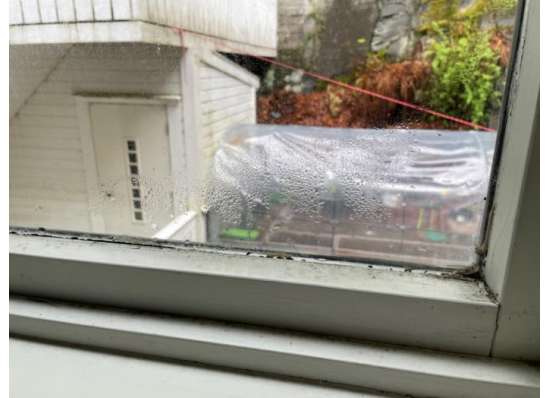
Innvendig kondensering (soverom 2 i 1. etasje)

- Det er påvist andre avvik:
- Vurdering er i hovedsak gitt på bakgrunn av alder pga. eldre vinduer med redusert forventet levetid etc.
- Oppsprukket vindu i fellesgang.
- Stedvis tegn til misfarging på innvendig side.
- Flere vinduer er vanskelig å åpne og lukke.

- Andre tiltak:
- De må påregnes vedlikehold og/eller utskifting av vinduer på sikt. Tidspunkt for dette er vanskelig å anslå.
- Glassruter med sprekker/kondensering bør skiftes.

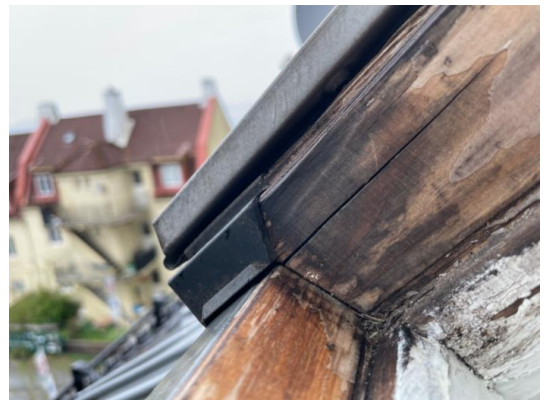
- Det er påvist andre avvik:
- Fuktskjolder på vindu/karm.

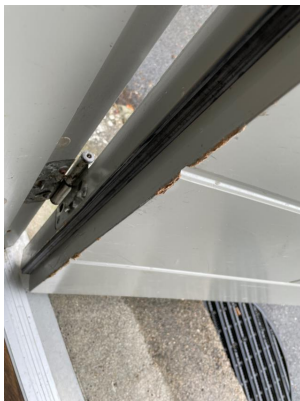
Slitasje på hoveddør

- Det er påvist andre avvik:
- Generell slitasje på dører, hovedsakelig på dør tilbakgård.

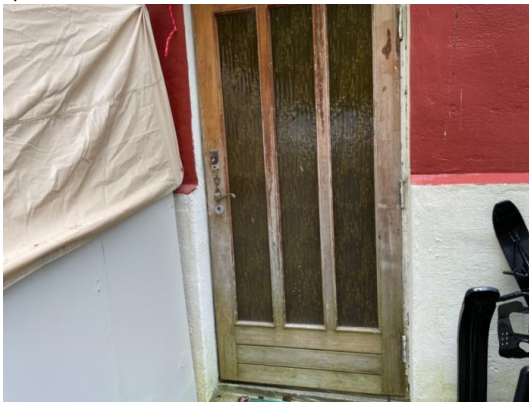
Eldre dør mot bakgård

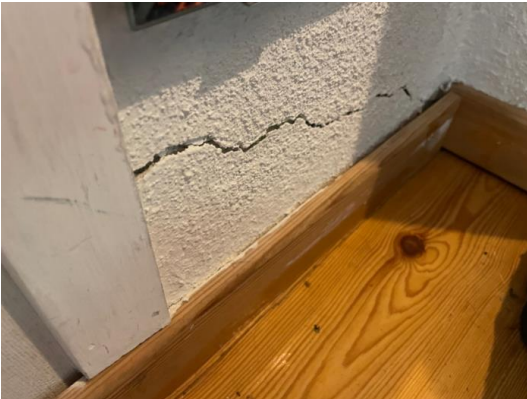
Innvendig oppsprekking

- Det er påvist andre avvik:
- Eldre pipe med sprekker/slitasje.

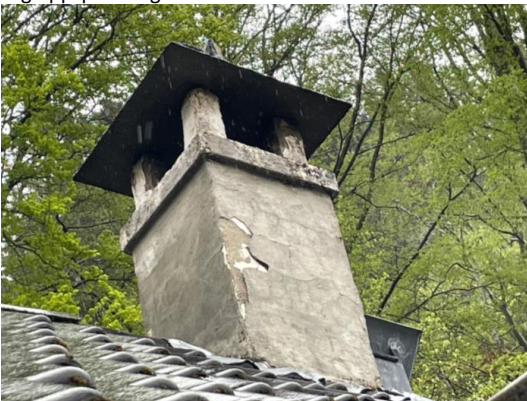
Utvendig avskalling på skorstein

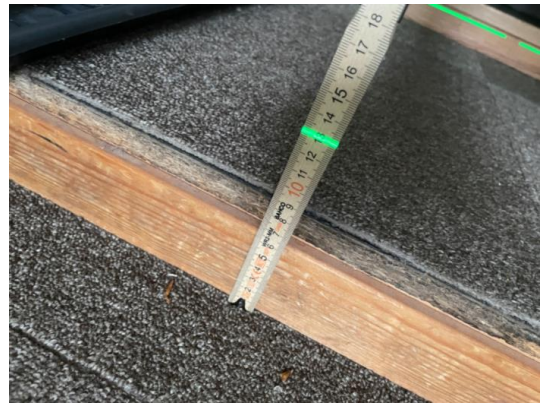
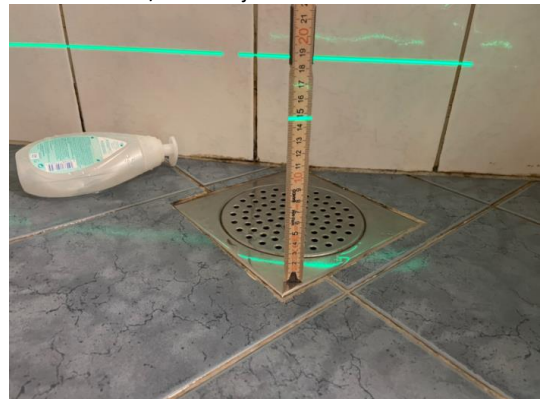
Det ble målt 12 mm høydeforskjell topp slukrist til topp flis ved dørterskel.

Det ble målt lokalt fall på 7 mm i dusjsone.

- Det er mulighet for at det kan forekomme vannlekkasje på våtrommet hvor vann ikke vil gå til sluk.
- Det er påvist at høydeforskjell fra topp slukrist til gulv/synlig topp membran ved dørterskel er mindre enn 25 mm.

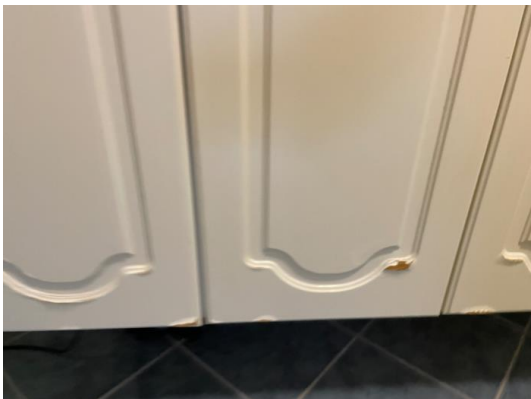
Fuktsvelling på baderomsmøbel.

- Det er påvist andre avvik:
 - Noe fuktsvelling på baderomsmøbel.

- Andre tiltak:
 - Avvik er av visuell betydning. Sanitærutstyr og innredning skiftes etter ønske/behov.

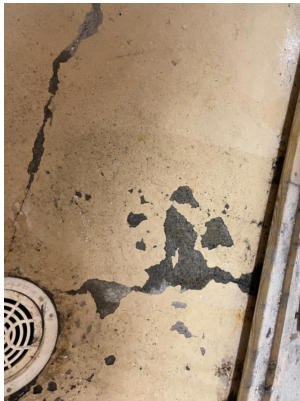
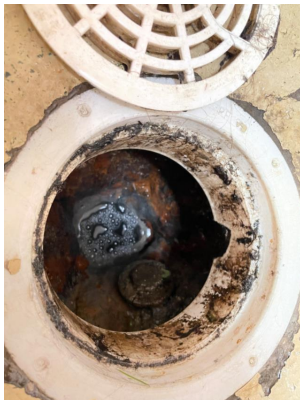
Vaskerommet har eldre standard og må påregnes oppgradert for å ivareta dagens krav til standard.

- Våtrommet må oppgraderes for å tåle normal bruk etter dagens krav.
- Manglende membran/tettesjikt iht. dagens krav.
- Eldre, rusten støpejernssluk.
- Stedvis mye slitasje på overflater.
- Begrenser tilluft (noe uoversiktlig løsning ifb. med ventilasjon)

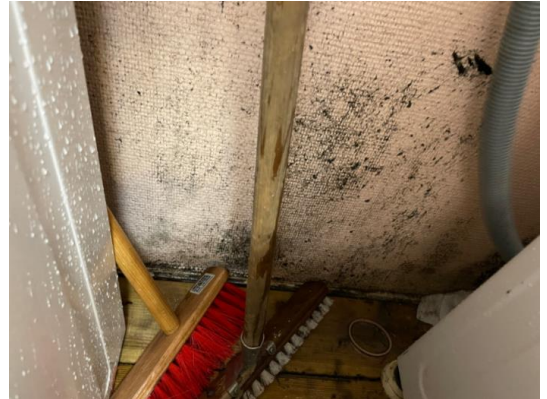
Fuktmerker på vegg pga. vann fra vaskemaskin

- Vannslange fra vaskemaskin var ikke koblet tilstrekkelig til avløp. Det ble registrert synlig fuktighet på vegg.

- Gjennomføre ytterligere undersøkelser og foreta utbedring av skade.
- Det vil være naturlig å gjøre tiltak ifb. med rehabilitering av rommet.

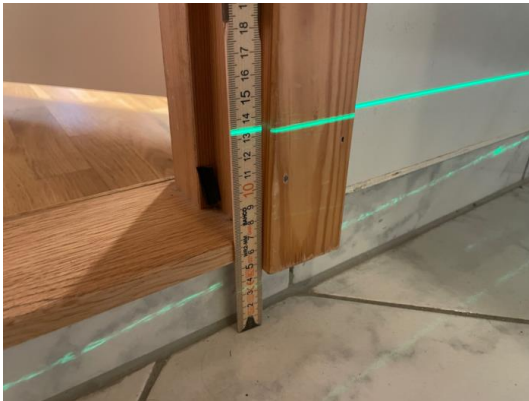
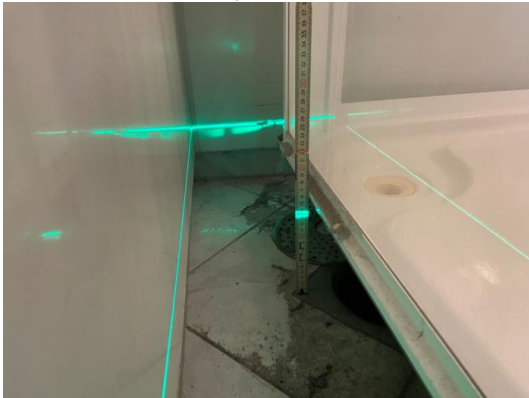
Det ble målt 0 mm høydeforskjell topp slukrist til topp flis ved dørterskel.

- Det er påvist avvik i fallforhold til sluk i forhold til krav i forskrift på byggetidspunktet.
- Det er påvist at høydeforskjell fra topp slukrist til gulv/synlig topp membran ved dørterskel er mindre enn 25 mm.

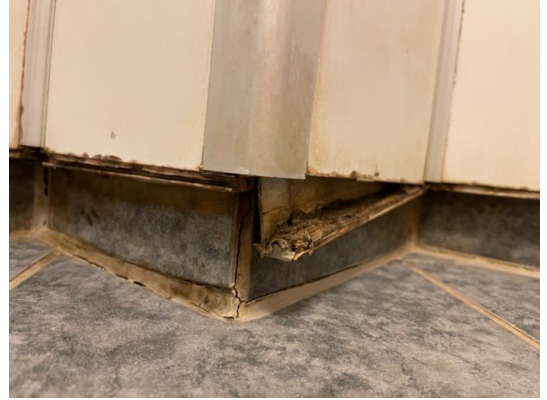
Fuktsvelling i nedre del av baderomsplater

- Det er tegn på fuktskader nederst på våtromsplater.

- Det må foretas utbedring av skadede plater.

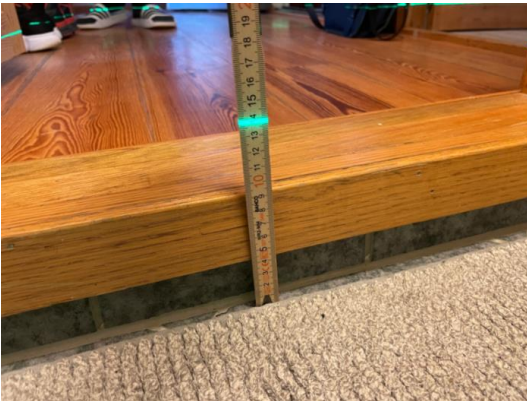
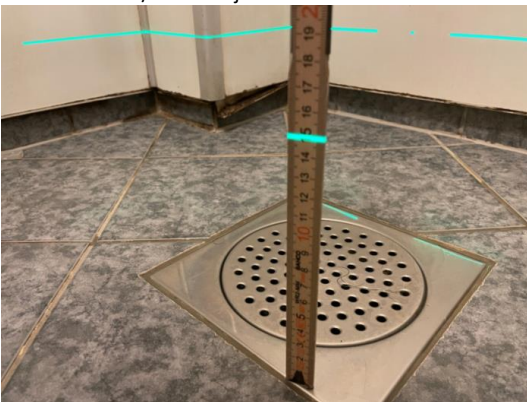
- Det er påvist avvik i fallforhold til sluk i forhold til krav i forskrift på byggetidspunktet.
 - Det er påvist at høydeforskjell fra topp slukrist til gulv/synlig topp membran ved dørterskel er mindre enn 25 mm.
- Sluk bør renses og inspiseres jevnlig.

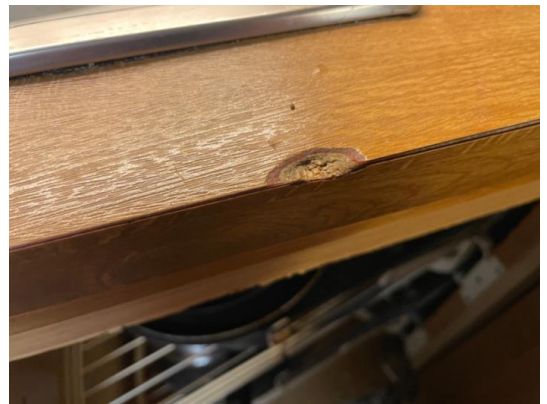
Stedvis hakk/merke/fuktsvelling

- Det er påvist andre avvik:
 - Eldre og utidsmessig kjøkken med en del bruksslitasje.

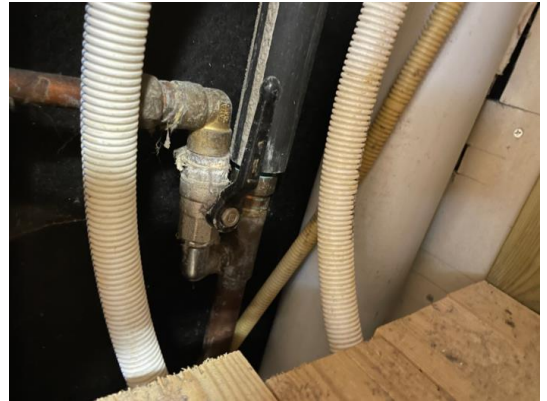
Stoppekran i kjeller

- Tidspunkt for utskiftning av vannledninger nærmer seg.
- Det er ikke behov for utbedringstiltak siden anlegget fungerer i dag, men ut ifra alder kan skader plutselig oppstå på eldre anlegg.
- I forbindelse med oppgradering av våtrom vil det være naturlig med utskiftning av rør.
- Det bør gjøres nærmere undersøkelser av fagperson ifb. med eventuell utskiftning av rør.

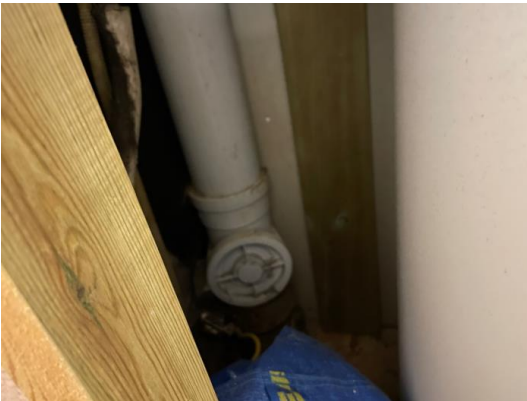
Leieboer i loftsetasje opplyste om noe lekkasje fra avløp på kjøkken. Det ble registrert fuktmerker i kjøkkenskap. Dette bør kontrolleres nærmere.

- Det er ikke behov for utbedringstiltak siden anlegget fungerer i dag, men ut ifra alder kan skader plutselig oppstå på eldre anlegg.
- I forbindelse med oppgradering av våtrom vil det være naturlig med utskiftning av rør.

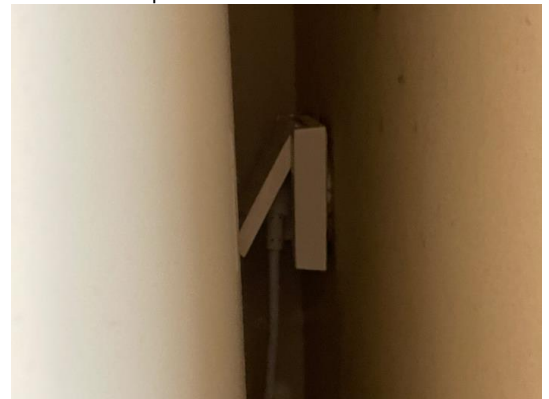
Det er ikke montert fast el-tilkobling

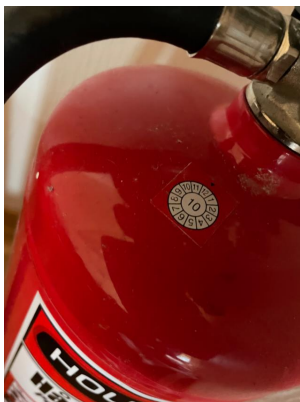
Det ble registrert eldre brannslukningsapparater i boligen

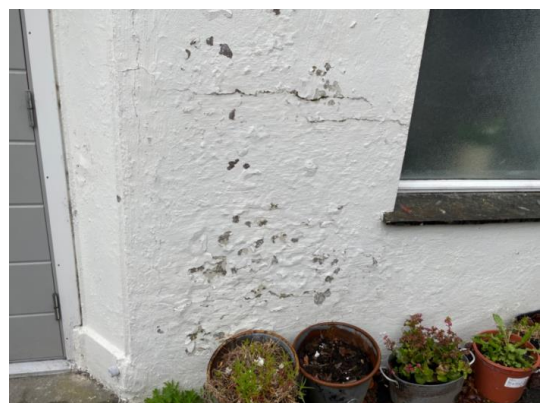
- Oppsprekking/avskalling

- Det er påvist andre avvik:
- Oppsprekking/avskalling.

- Det vurderes ikke for å være behov for tiltak. Overvåk tilstanden. Oppsprekking/avskalling må påregnes på eldre grunnmurer.
