Tilstandsrapport

📍 Haukedalsveien 113 B, 5113 TERTNES

Befaringsdato: 08.05.2023

Oppdragsnr.: 18601-1413

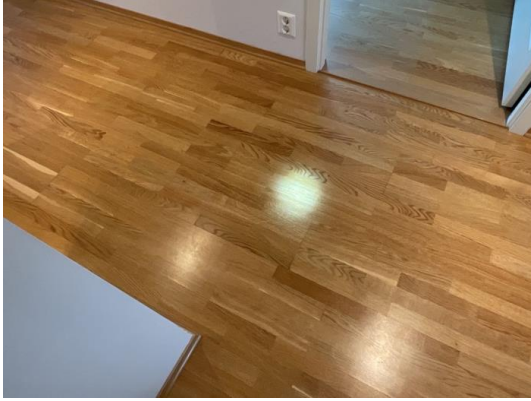
Knirk.

- Det er avvik:

Riss registrert i overgang vegg/tak. Slipp på sparketl/gipshjørne ved ytterdør. Knirk registrert i gang.

- Tiltak:

Flikk/male etter behov ved ytterdør/montere elastisk lim masse i overgang vegg og tak.

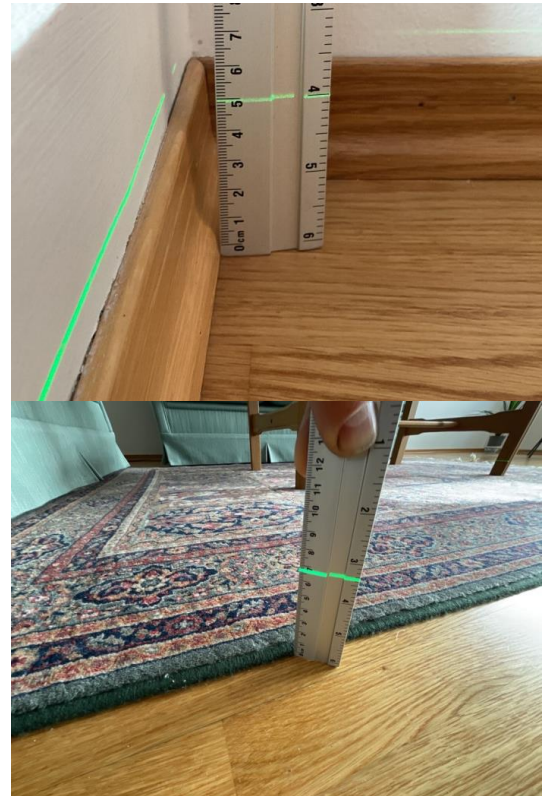
Vi har kun kontrollert stue for skeivheter/lasermåling (samt fall forhold på bad). Vi har brukt laservater.

Måling/skeivheter i rom registrert (bord/stoler/innredning er ikke flyttet på) i stue (mm): 17

- Målt høydeforskjell på over 15 mm gjennom hele rommet. Tilstandsgrad 2 gis med bakgrunn i standardens krav til godkjente måleavvik.

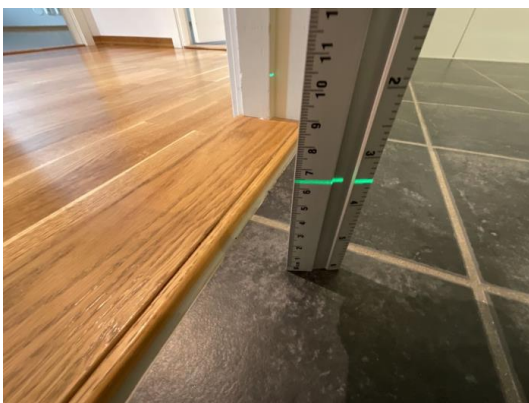
Gulvet er flislagt. Rommet har elektriske varmekabler. Fall mot sluker er målt til 2 og 20 mm.

- Det er påvist avvik i fallforhold til sluk i forhold til krav i forskrift på byggetidspunktet.
- Det er påvist at høydeforskjell fra topp slukrist til gulv/synlig topp membran ved dørterskel er mindre enn 25 mm.
- Det er påvist at noen fliser har bom (hulrom under).

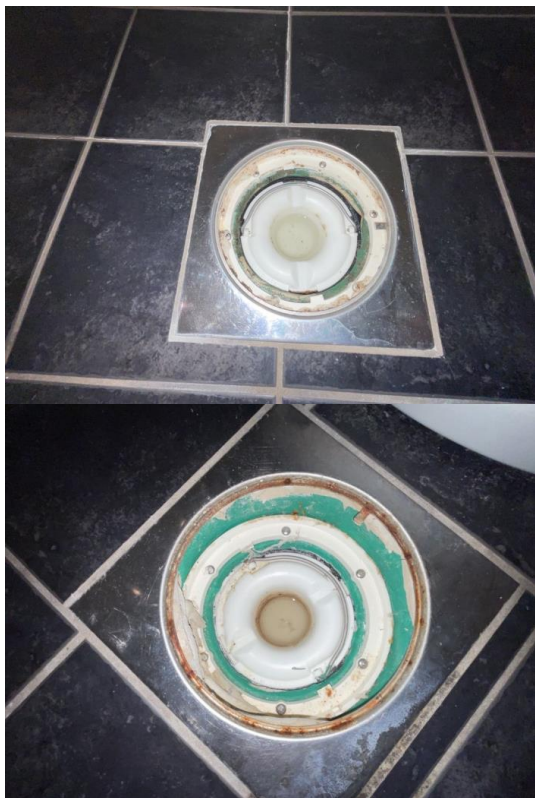
Det er plastsluk og smøremembran med ukjent utførelse. Membran er synlig klemt i sluker/klemring.

- Det er avvik:

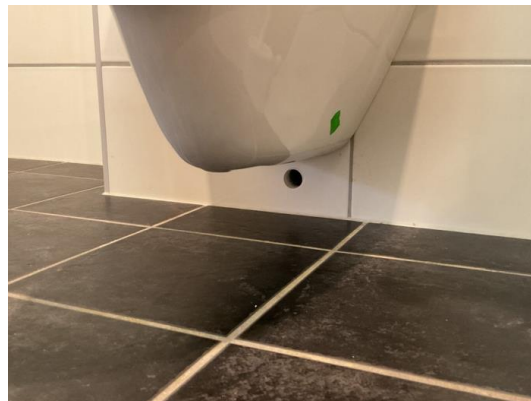
Drenshull fra skjult systerne.

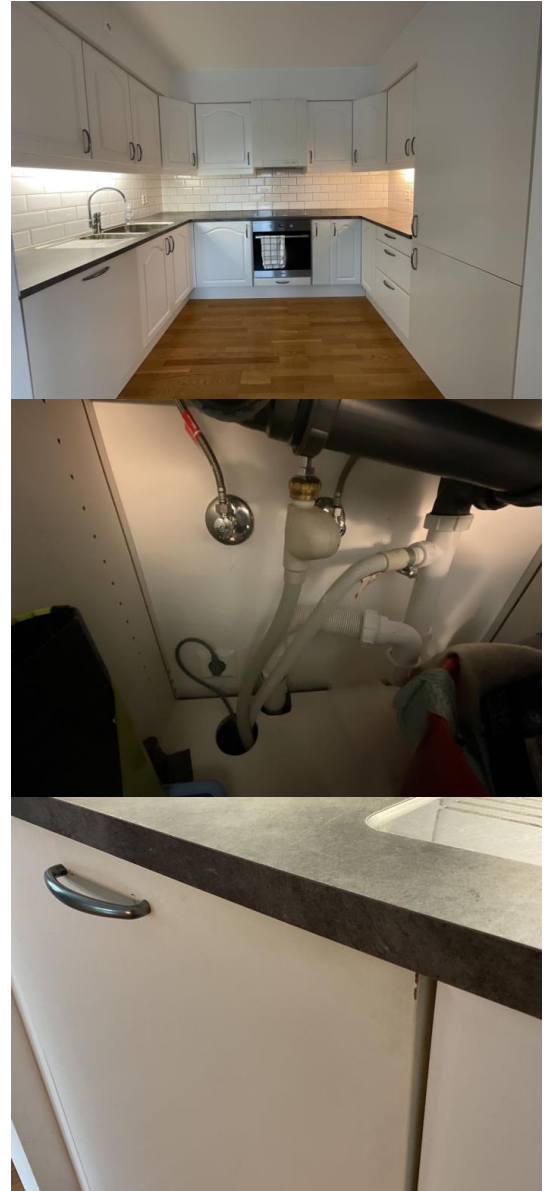
- Det er ikke påvist tegn på at det er montert lekkasjedeteksjon ved oppvaskmaskin/oppvaskkum, dette er et krav på kjøkkenet ut ifra alder.

- Det bør monteres lekkasjedeteksjon ved oppvaskmaskin/oppvaskkum.

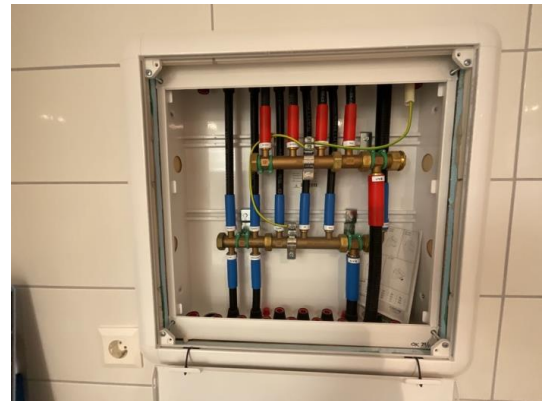
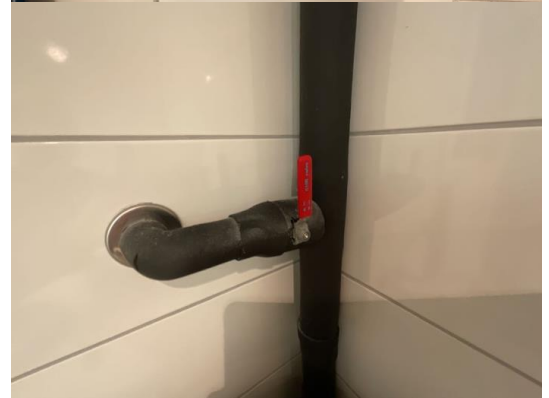
Innvendige vannledninger er av plast (rør i rør). Det er besiktiget i rørskap.
Det meste av rørnettlet er skjult og ikke mulighet for visuell kontroll. Rørnettlet er ikke trykktestet og er tilstandsvurdert ut fra alder. Det foreligger ingen dokumentasjon for utførelsen.
Stoppekran beveget seg fint ved vridning. Vi får ikke sjekket om det er fullstendig stengt av vann da det er vann i systemet ved stengning.

- Det er avvik:

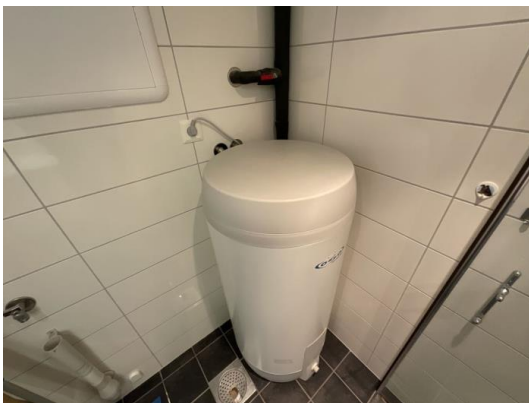
Varmtvannstanken er på ca 200 liter.

- Det er ikke påvist tilfredsstillende el-tilkobling av varmtvannstank iht. gjeldende forskrift.

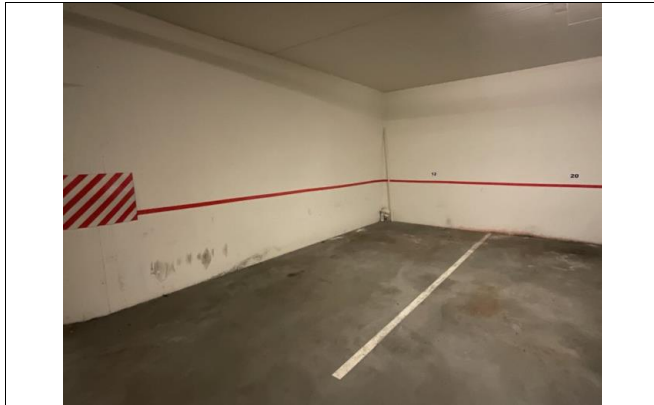
Garasje plass.
