Tilstandsrapport

📍 Kolstibotn 38, 5098 BERGEN

gnr. 11, bnr. 182, snr. 8

Oppdragsnr.: 20932-1040

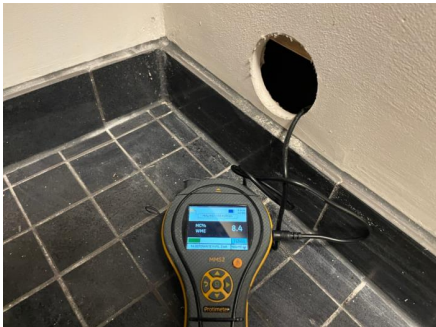
! TG 0 Fukt i tiliggende konstruksjoner

Det ble foretatt hulltaking på vegg i rommet, uten å avdekke unormale fuktforhold både ved visuell inspeksjon og fuktmåling.

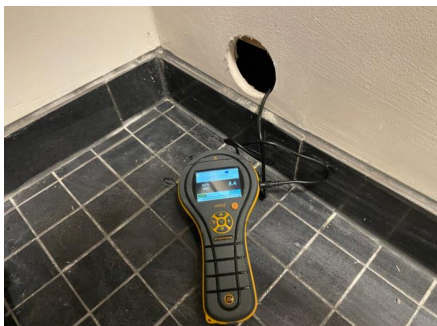
! TG 0 Fukt i tilliggende konstruksjoner

Det ble foretatt hulltaking fra tilliggende rom mot dusjsone, uten å avdekke unormale fuktforhold både ved visuell inspeksjon og fuktmåling.
