# Tilstandsrapport

📍 Stekkhaugen 7 , 5337 RONG

# Gnr. 236, Bnr. 140

Rapportdato: 03.08.2022

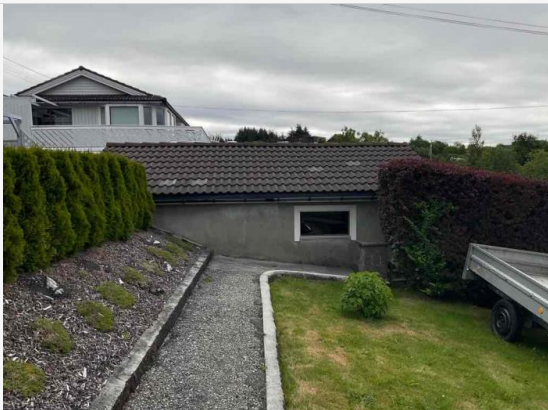
## Garasje

Garasje på ett plan med skråtak.  
Eier har isolert vegger, og utbedret lekkasje i grunnmur.

Arbeider eier har utført på garasje.  
2015 isolert vegger.  
2017 vindu og luke.  
2021 åpner til garasjedør.  
2019 redrenert gulv og langs vegger.

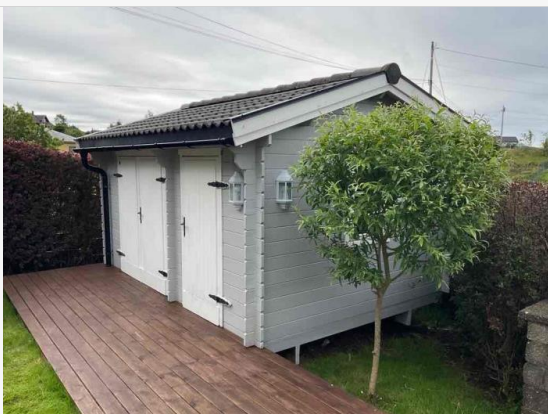
## Bod

Bodens konstruksjon er ikke egnet for vestlandsvær, og vil trenge vedlikehold.  
Fundamenter er beregnet og utført av eier.

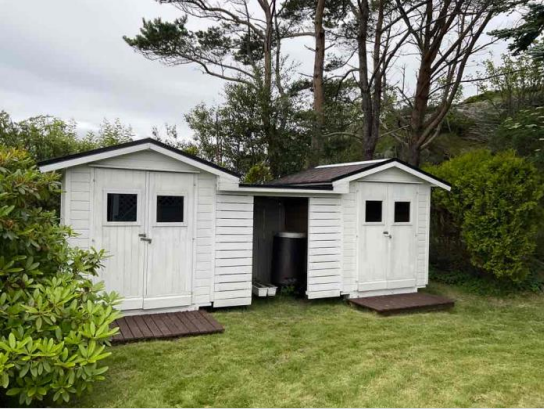
## Bod

Fuktskade i bygget.
