Tilstandsrapport

📍 Strønevegen 121, 5217 HAGAVIK

gnr. 33, bnr. 155

Befaringsdato: 22.06.2023

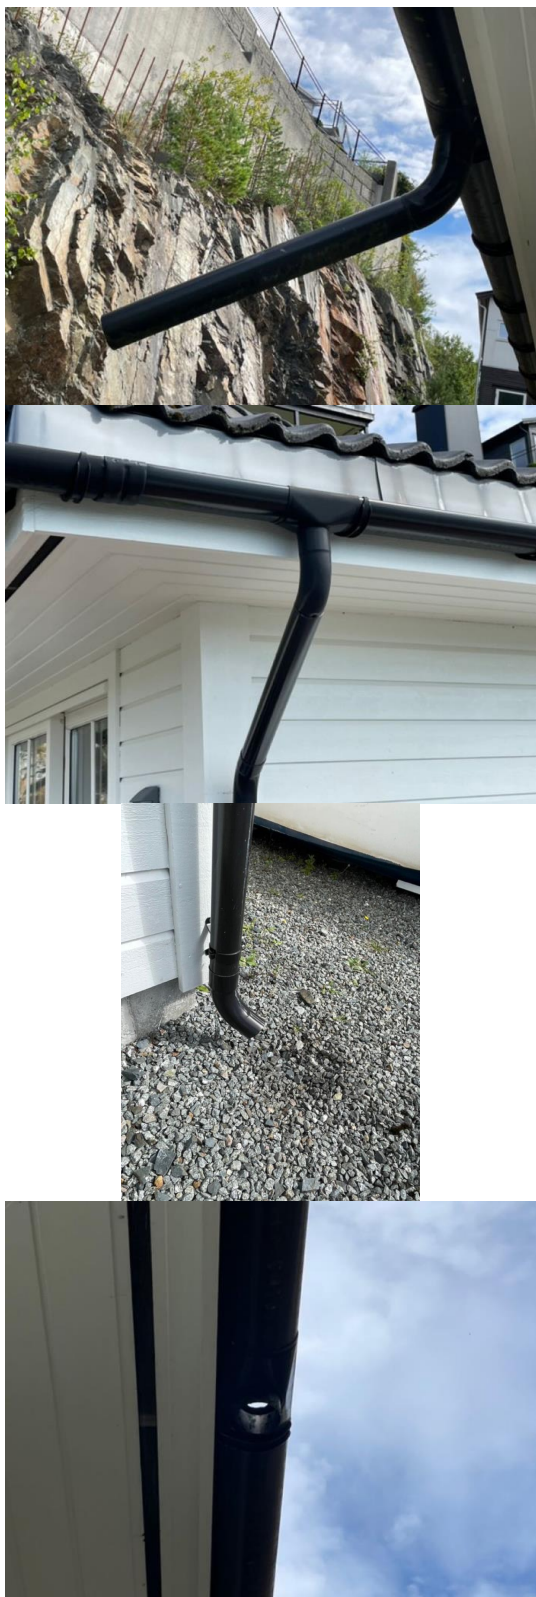
Nedløp og beslag

TG 2

Takrenner og nedløp er av plast, beslag er av plast og blikk.

- Det er ikke tilfredsstillende bortledning av vann fra taknedløp ved grunnmur.

- Det må foretas tiltak for å lukke avviket.

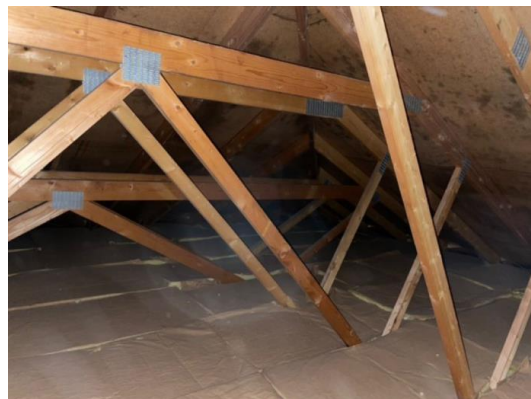
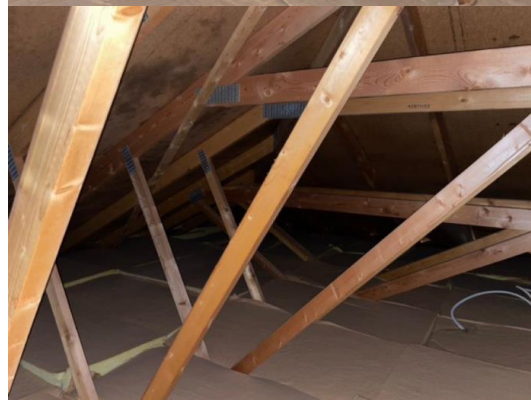
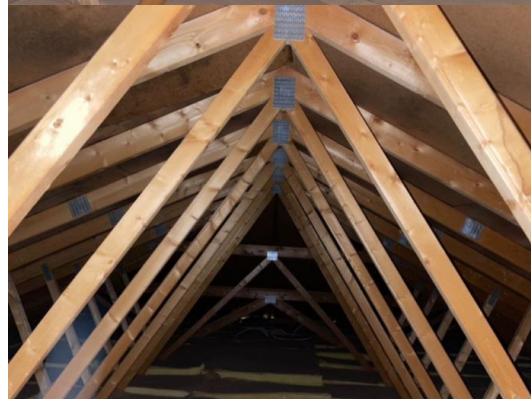
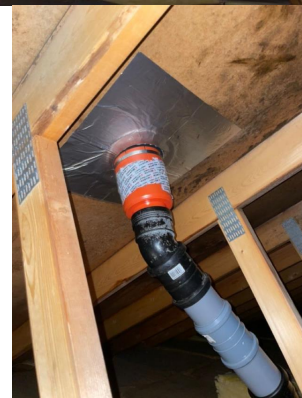
TG 2

Valmet tak oppført i takstoler av tre med undertak av sutakplater.

- Det er liten lufting i nedre kant av konstruksjonen.

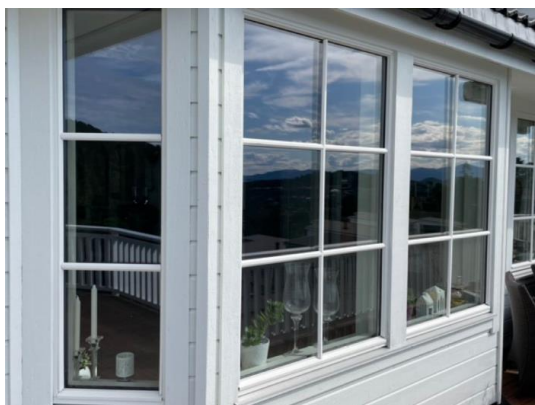
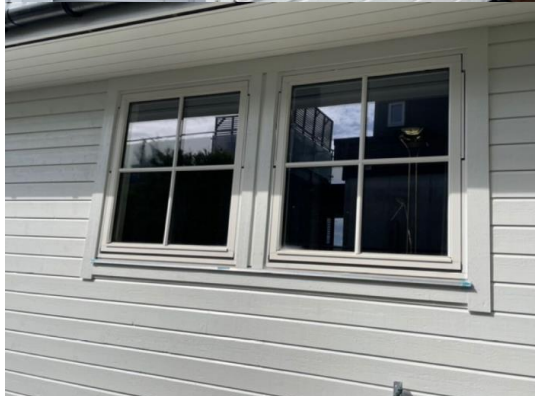
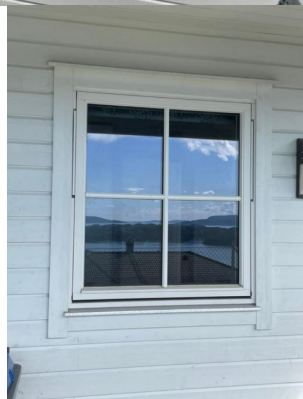
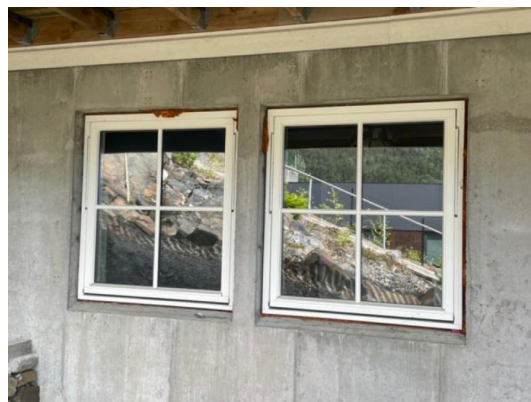
TG 2

Vinduer med isolerglass fra byggeperioden i trekarmer.

- Det er påvist avvik rundt innsettsdetaljer.
- Det er påvist at enkelte vinduer er vanskelig å åpne/lukke.
- Det er påvist tegn på innvendig kondensering av enkelte vindusglass.

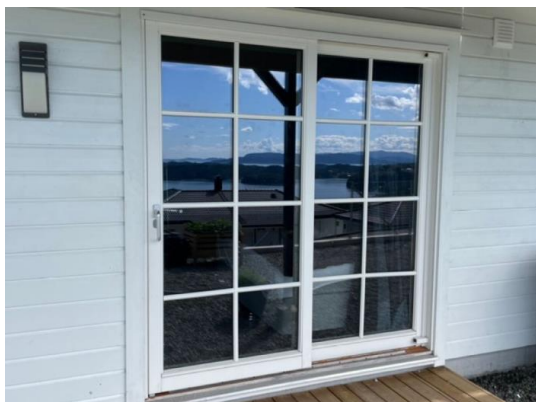
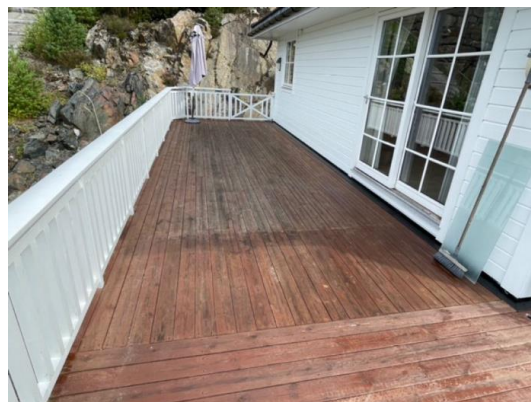
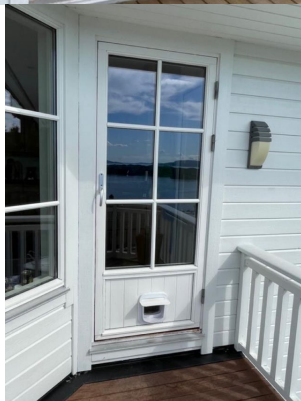
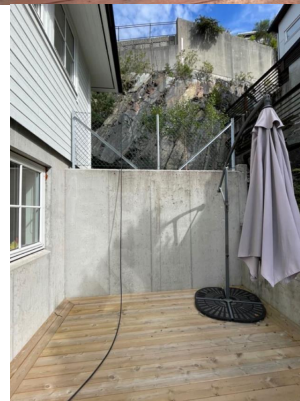
- Det er påvist andre avvik:
- Det er påvist dører som er vanskelig å åpne eller lukke.

- Det må foretas tiltak for å lukke avviket.
- Dører må justeres.

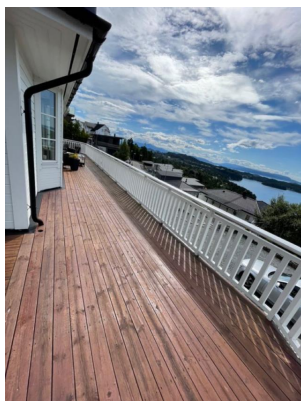
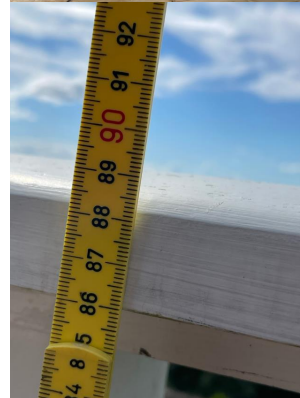
! TG 2

Stor terrasse i tre rundt forsiden og stuesiden av husets hovedetasje.

- Rekkverket er for lavt i forhold til dagens krav til rekkverkshøyder.
- Det er påvist andre avvik:

- Det må foretas tiltak for å lukke avviket.

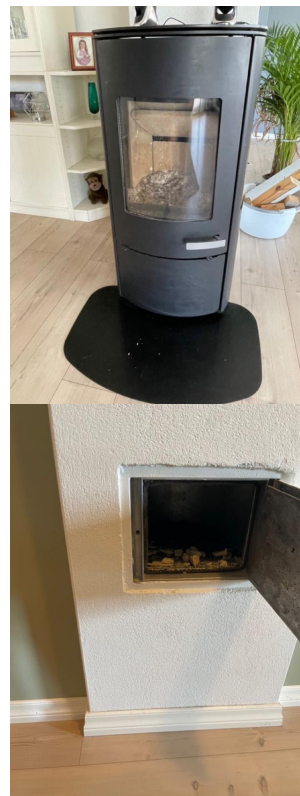
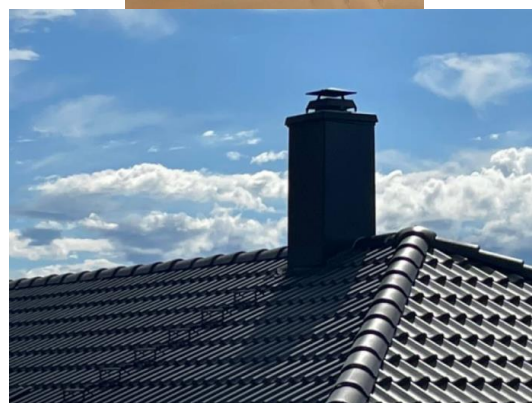
TG 2

Pusset elementpipe med vedovn i stuen i hovedetasjen.

- Det er påvist brennbart materiale nærmere enn 300 mm fra sotluke/feieluke.
- Ildfast plate mangler på gulvet under sotluke/feieluke på pipe.

- Det anbefales å montere ildfast plate under luker på pipe.
- Det må foretas tiltak for å lukke avviket.

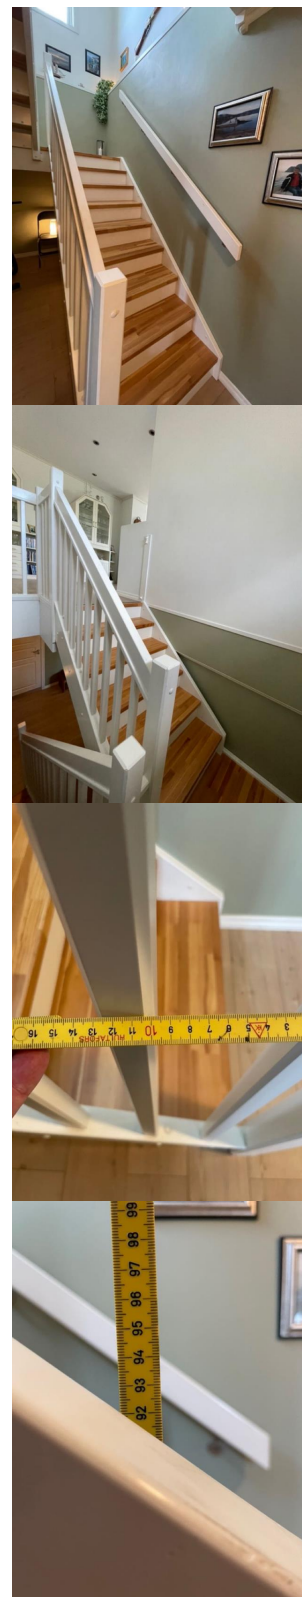
Innvendige trapper

TG 2

Innvendige malte trapper av tre.

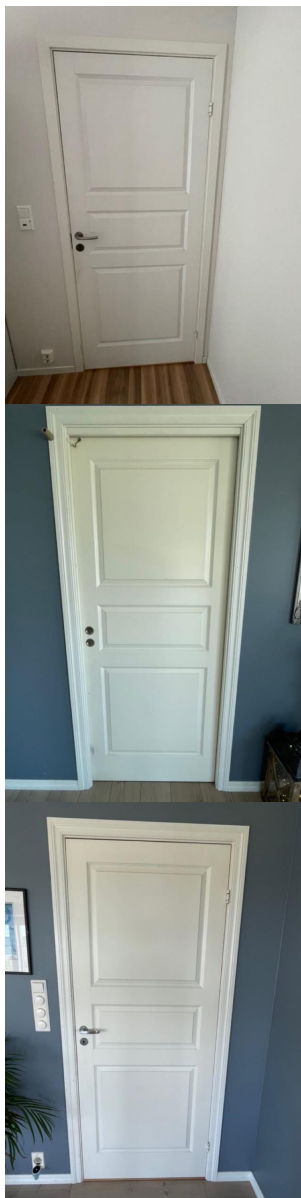
TG 2

Innvendige malte formpressede dører i trekarmer.
Dørene i leiligheten er fra 2012.

- Det er påvist avvik som tilsier at det bør foretas tiltak på enkelte dører.

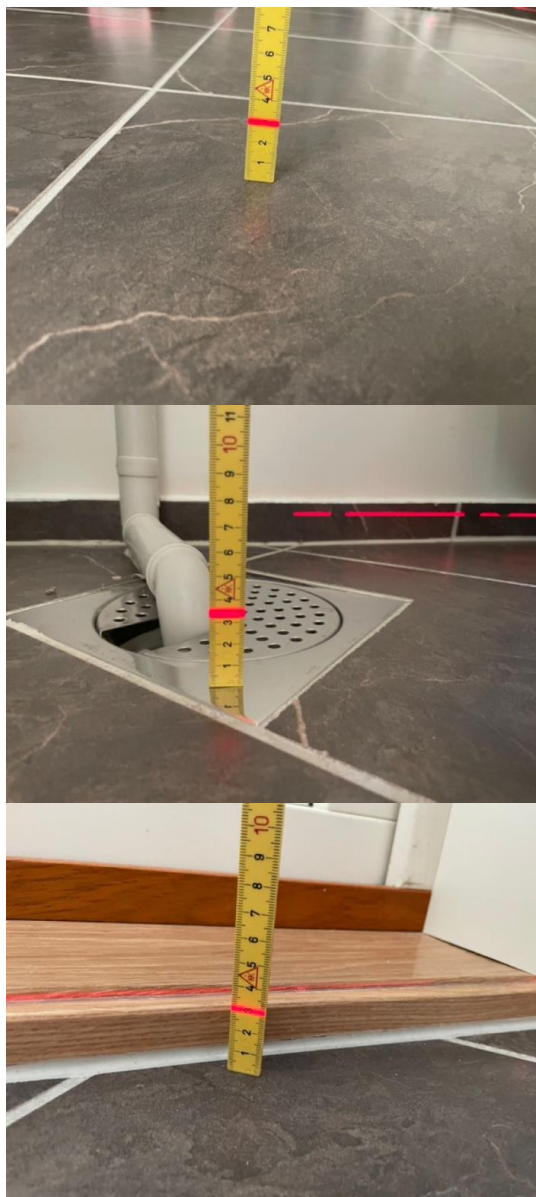
- Det er påvist at høydeforskjell fra topp slukrist til gulv/synlig topp membran ved dørterskel er mindre enn 25 mm.
- Det er påvist avvik i fallforhold til sluk i forhold til krav i forskrift på byggetidspunktet.

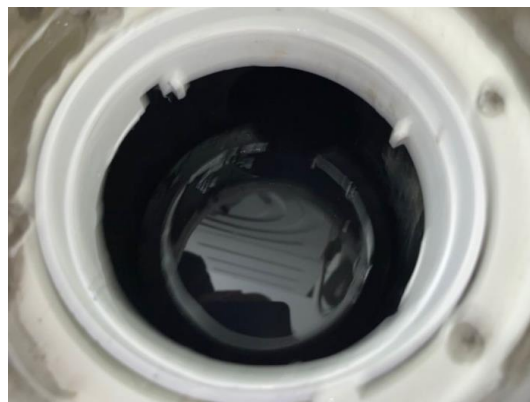
Det ble ikke observert at membran ligger under klemring i sluk under befaringen.

Det ligger fugemasse mellom slukrist og klemring som forhindrer sikten.

- Det kan ikke konstateres synlig bruk av membran/tettesjikt på våtrommet.

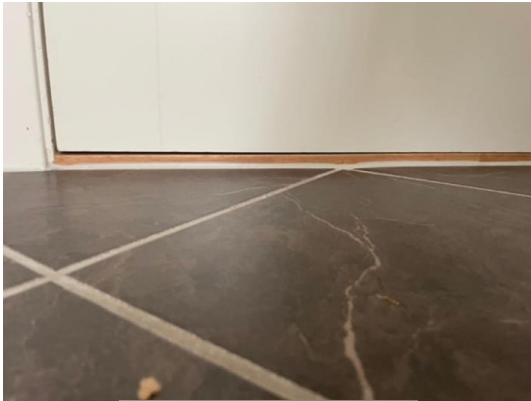
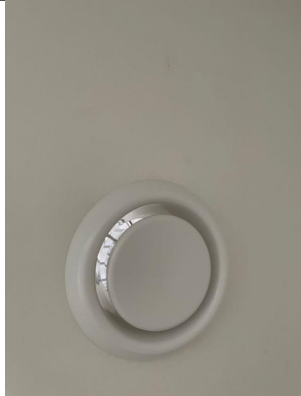
TG 2

Rommet har naturlig ventilasjon med ventil i vegg.

- Rommet har kun naturlig ventilasjon.
- Våtrommet mangler tilluftsventilering, f.eks. spalte/ventil ved dør.
- Det etablerte avtrekkssystemet fungerer ikke tilfredsstillende.

- Det bør etableres tilfredsstillende tilluft til våtrom f.eks. luftespalte ved dør e.l.
- Elektrisk avtrekksvifte bør monteres for å lukke avviket.

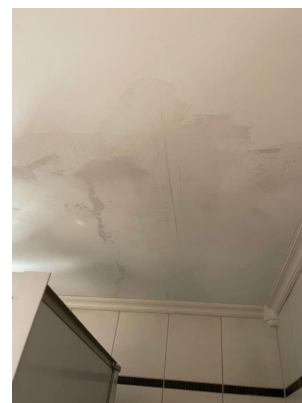
TG 2

Overflater på innvendige vegger har fliser, i innvendig tak er det malte plater.

- Det er påvist andre avvik:

- Det må foretas tiltak for å lukke avviket.

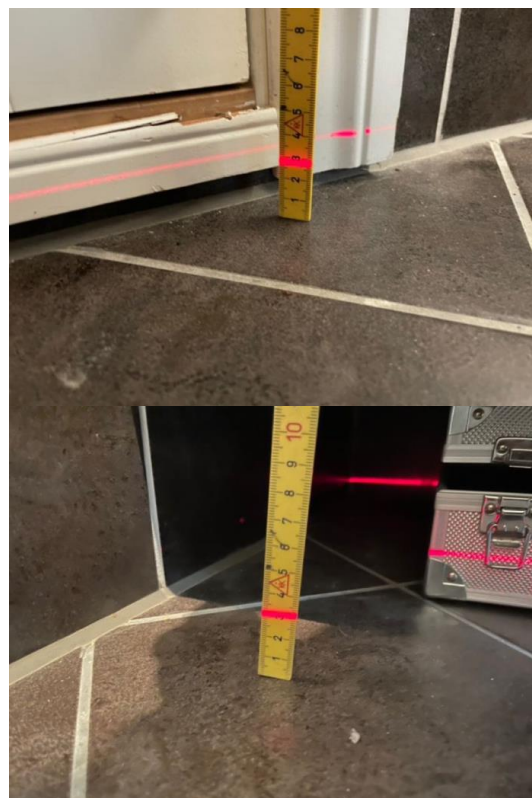
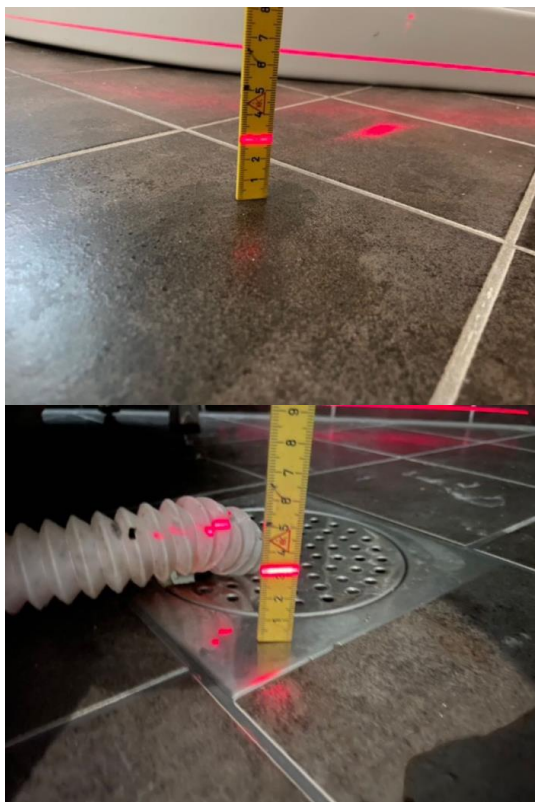
TG 2

Overflater på gulv består av fliser.

- Det er påvist avvik i fallforhold til sluk i forhold til krav i forskrift på byggetidspunktet.

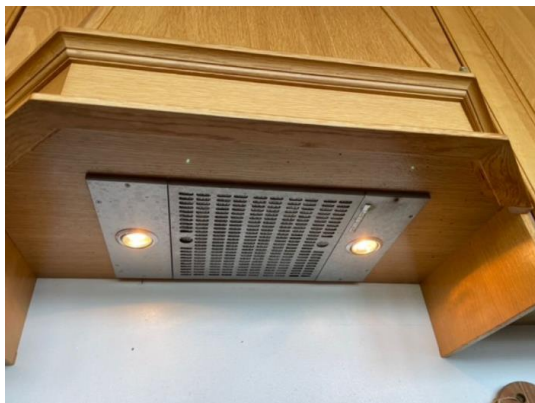
Avtrekk

TG 3

Ventilasjon via kjøkkenventilator tilknyttet mekanisk avtrekk.

- Avtrekksvifte er defekt.

- Det må gjøres tiltak for å lukke avviket.

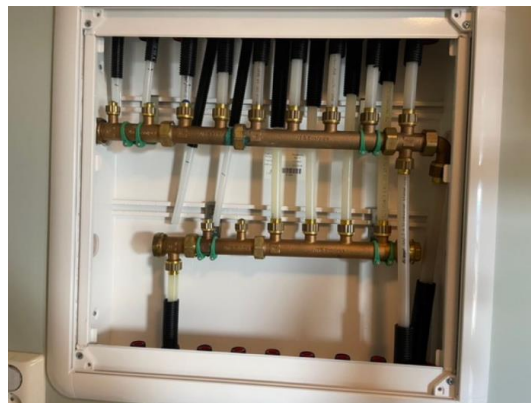
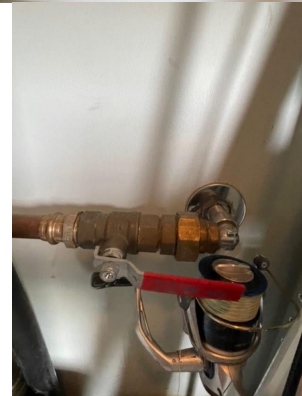
TG 2

Vannrør av plast i rør-i-rør system.

- Rørkursene på rør-i-rør systemet på vannledninger er ikke merket.

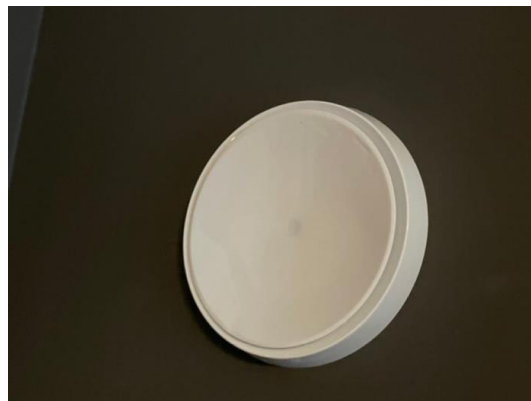
TG 2

Naturlig ventilasjon med ventiler i vegger/tak.

- Det er påvist mangelfull ventilasjon på ett eller flere rom i boligen.
- Det er påvist avvik i ventilasjonsløsning i forhold til gjeldende krav på oppføringstidspunktet.

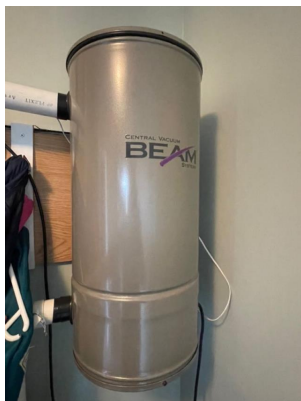
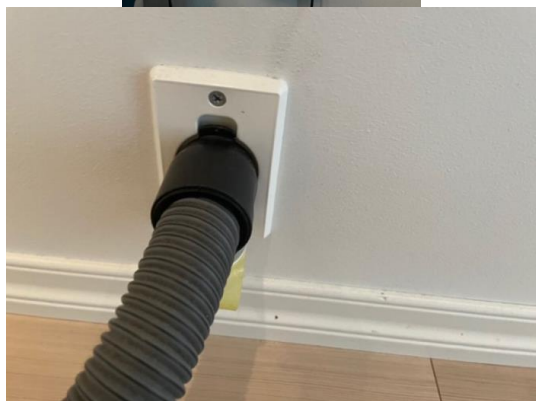
TG 2

Det er sentralstøvsuger i hovedboligen.

- Mer enn halvparten av forventet brukstid på VVS-installasjoner er oppbrukt.

- Det er ikke behov for utbedringstiltak siden VVS-installasjonen(e) fungerer i dag, men ut ifra alder kan skader plutselig oppstå på eldre VVS-installasjoner.

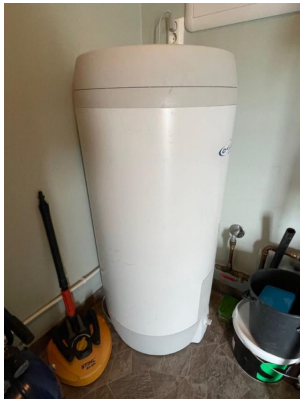
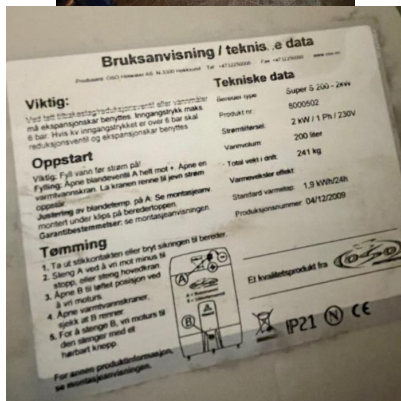
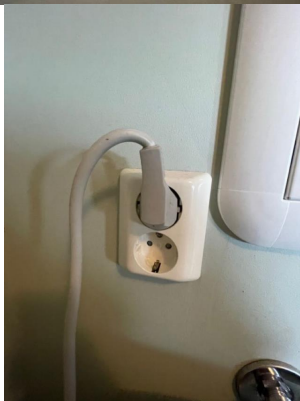
Varmtvannstank

TG 2

Varmtvannsbereder på 200 liter fra 2009, står i teknisk rom i underetasjen.

• Det er ikke påvist tilfredsstillende el-tilkobling av varmtvannstank iht. gjeldende forskrift.

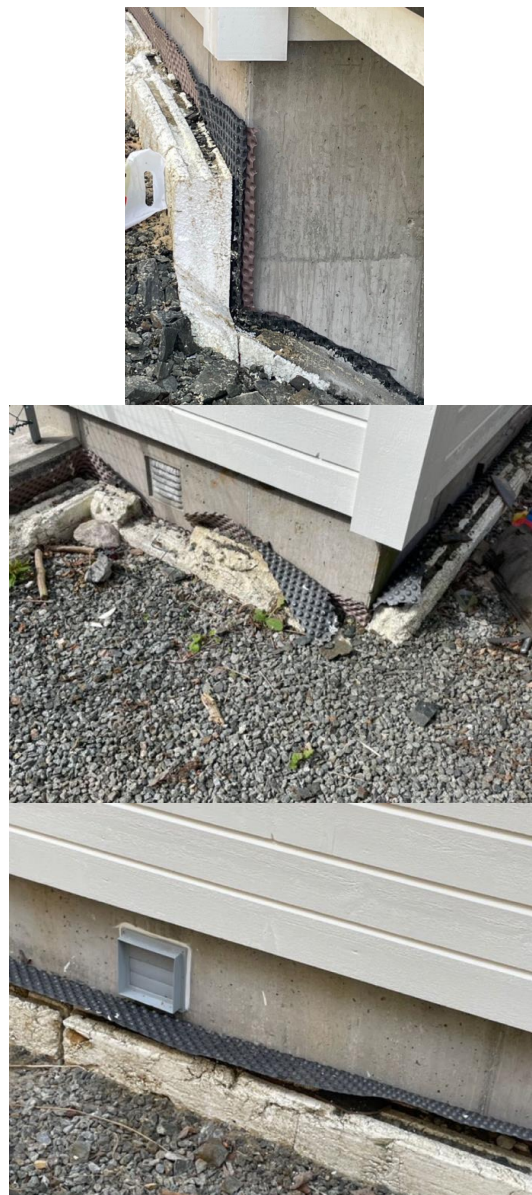
TG 2

Det ble registrert at det ligger drensplate mellom tiliggende terreng og grunnmur under befaringen.

- Det må foretas tiltak for å lukke avviket.

Drenering skal være tett i overkant for å forhindre at fukt trenger ned mellom drensplate og grunnmur.
