# Sandfjellsvegen 176

## 5708 VOSS

### Tilstandsrapport

Boligtype: Fritidsbolig

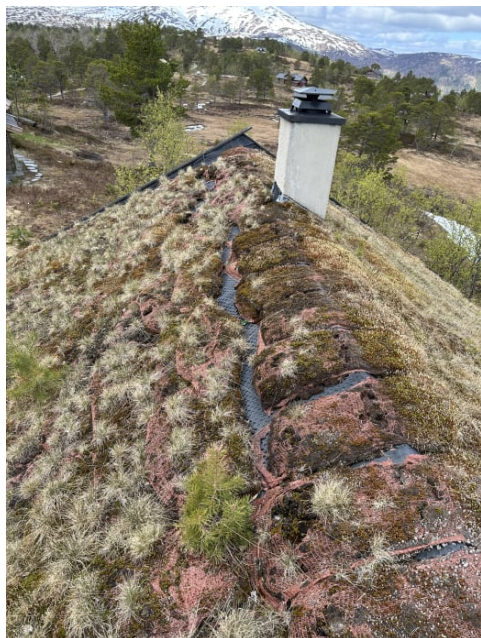
Bilde viser sig i torv.

Det er sig/manglende torv på deler av taket som gjør at det er nødvendig med etterfylling av torv/jord. Torvtak bør jevnlig kontrolleres og beskjæres. Større røtter kan skade undertaket.

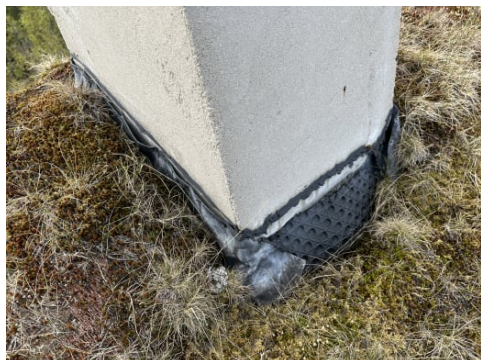
Bilde viser tetting rundt pipe.

Det er registrert avvik på beslag/tetting rundt pipe. Det er ikke observert lekkasje, men det anbefales å montere heldekkende beslag.
