# Tilstandsrapport

📍 Træsneset 9 B, 5382 SKOGSVÅG

# gnr. 130, bnr. 95, snr. 2

Rapportdato: 19.12.2023

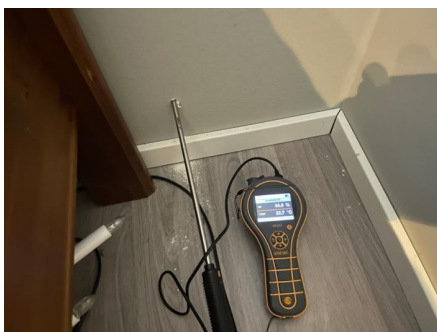
Det ble foretatt måling av fuktighet med fuktprobe, samt gjort visuell inspeksjon ved hulltaking. Det ble ikke avdekket unormale fuktforhold.

Kontroll med fuktprobe

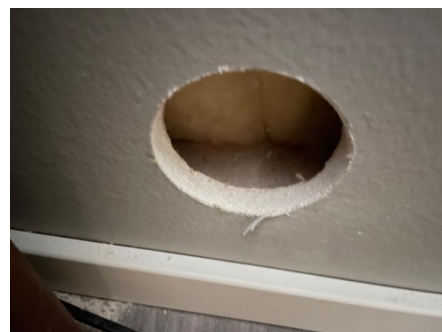
Hullboring (73 mm i diameter) for visuell inspeksjon.

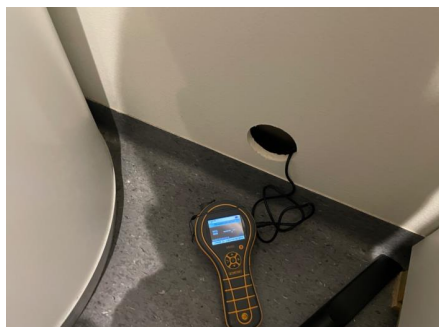
Det ble foretatt hulltaking på vegg i rommet, uten å avdekke unormale fuktforhold både ved visuell inspeksjon og fuktmåling.

Hullboring (73 mm i diameter) for visuell inspeksjon og fuktmåling.

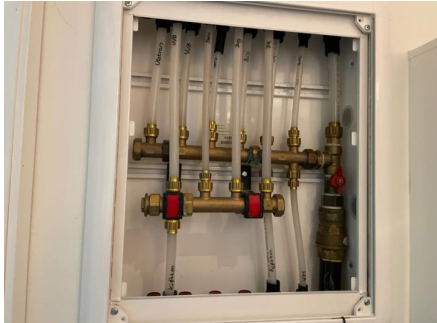
Fordelerskap er plassert på bad.  
Stoppekran i fordelerskap. Denne ble funksjonstestet uten avvik.

Kommentar:  
Noe irr på rør i fordelerskap.

Fordelerskap til rør-i-rør
