# Tilstandsrapport

📍 Nattlandslia 13, 5231 PARADIS

# gnr. 11, bnr. 49

Befaringsdato: 20.07.2023

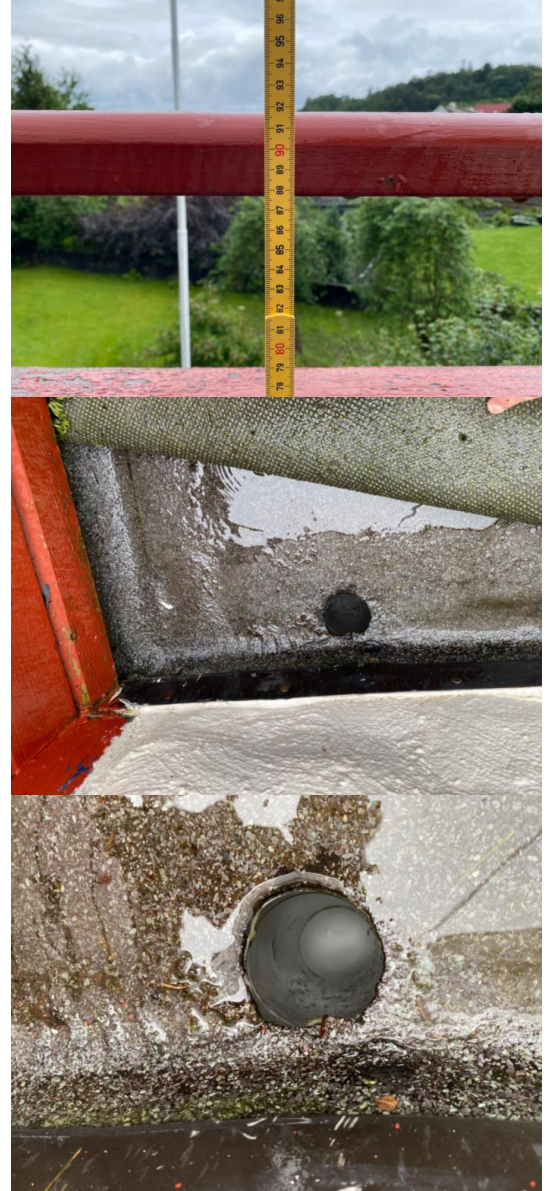
- Åpninger i rekkverk er ikke i henhold til krav i dagens forskrifter.
- Mer enn halvparten av forventet brukstid er passert på tettesjikt/membran.
- Rekkverket er for lavt i forhold til dagens krav til rekkverkshøyder.

Det må påregnes jevnlig vedlikehold av tettesjikt på gulv, slik at fuktighet ikke trenger inn i betong. Overdekning på undersiden av balkong må flikkes/pusses for at fuktighet ikke trenger inn til armeringsjern og utvikler videre korrosjon.

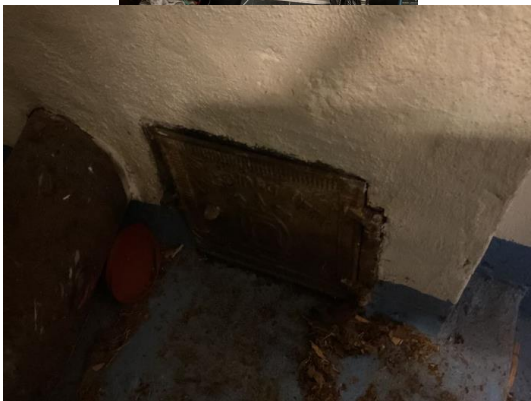
Rustkorrosjon rundt feieluke i u. etg.

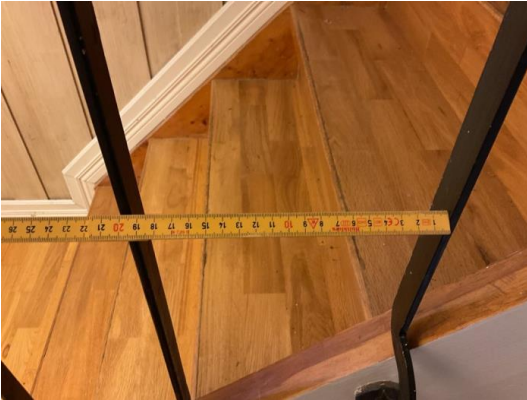
- Åpninger i rekkverk er større enn dagens forskriftskrav til rekkverk i trapper.
- Det mangler håndløper på vegg i trappeløpet.

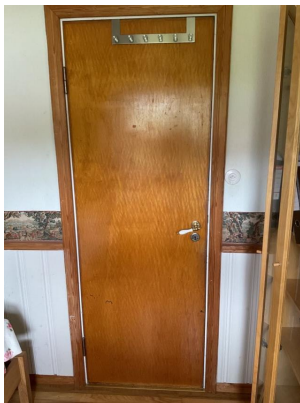
- Enkelte av innvendige dører har en del slitasje.
- Det er påvist avvik som tilsier at det bør foretas tiltak på enkelte dører.

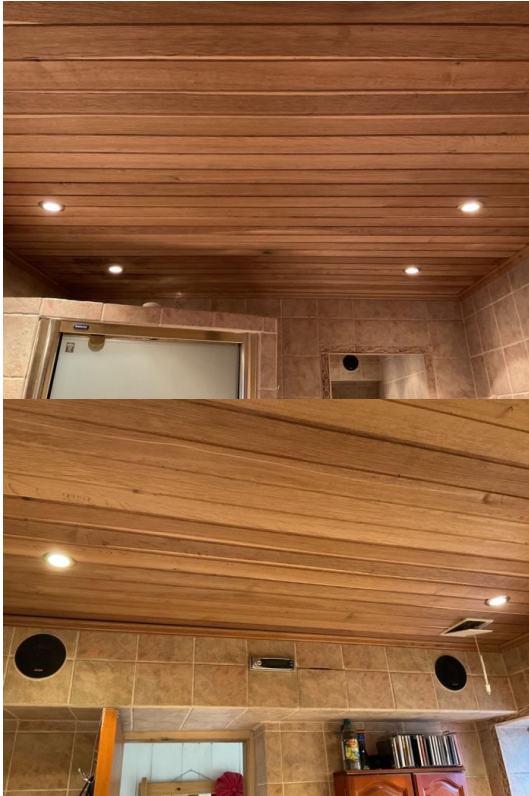
- Det er påvist at flisfuger har riss/sprekker.

- Slike riss/sprekker kan indikere bakenforliggende fuktskader, og konstruksjonen bør observeres jevnlig for å vurdere utvikling.

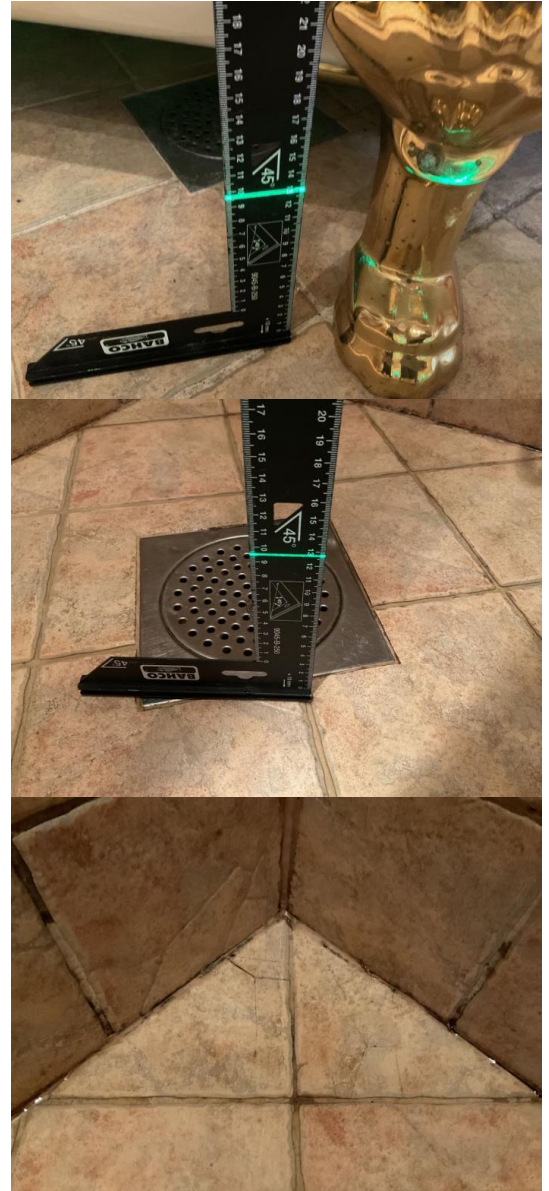
- Det er påvist at flisfuger har riss/sprekker.
- Det er påvist at noen fliser har bom (hulrom under).
- Det er mulighet for at det kan forekomme vannlekkasje på våtrommet hvor vann ikke vil gå til sluk.
- Det er påvist at høydeforskjell fra topp slukrist til gulv/synlig topp membran ved dørterskel er mindre enn 25 mm.
- Det er påvist sprekker i fliser.

- Slike riss/sprekker kan indikere bakenforliggende fuktskader, og konstruksjonen bør observeres jevnlig for å vurdere utvikling.
- Det bør etableres avrenning inn til sluk for hele våtrommet.

Fliser i dusjsone som innehar sprekker og bom må skiftes.

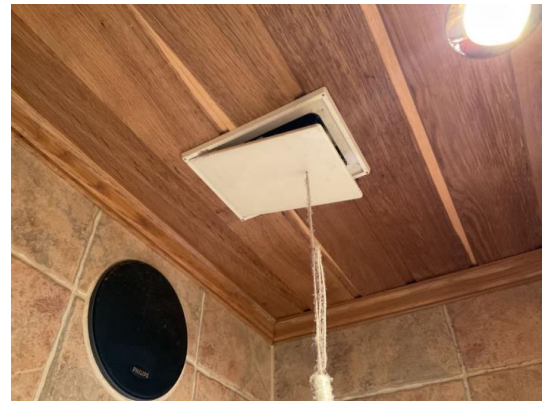
Naturlig ventilasjon med ventilasjonskanal montert i himling. Mangler tilluft.  
Eier opplyser at det foreligger strøm klart til å koble på elektrisk vifte.

- Våtrommet mangler tilluftsventilering, f.eks. spalte/ventil ved dør.
- Rommet har kun naturlig ventilasjon.

- Elektrisk avtrekksvifte bør monteres for å lukke avviket.
- Det bør etableres tilfredsstillende tilluft til våtrom f.eks. luftespalte ved dør e.l.

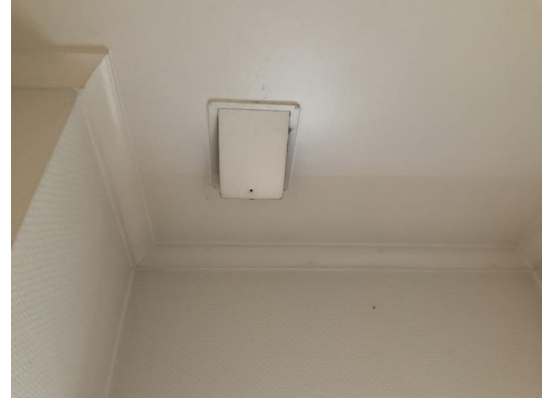
- Toalettrom har kun naturlig avtrekk fra rommet, NS 3600 krever mekanisk avtrekk for å kunne gi TG 0/1.
- Toalettrom mangler tilluftsventilering, f.eks. spalte/ventil ved dør.
- Det er avvik:
- Det er ikke påvist tilfredsstillende løsning for å synliggjøre lekkasjer fra innebygget sisterner.

- Mekanisk avtrekk bør etableres på toalettrom.
- Det bør etableres tilfredsstillende tilluft til toalettrom, f.eks. luftespalte ved dør e.l.
- Ved implementering av innebygget sisterner var det ikke krav om lekkasjesikring, konstruksjonen bør jevnlig observeres.

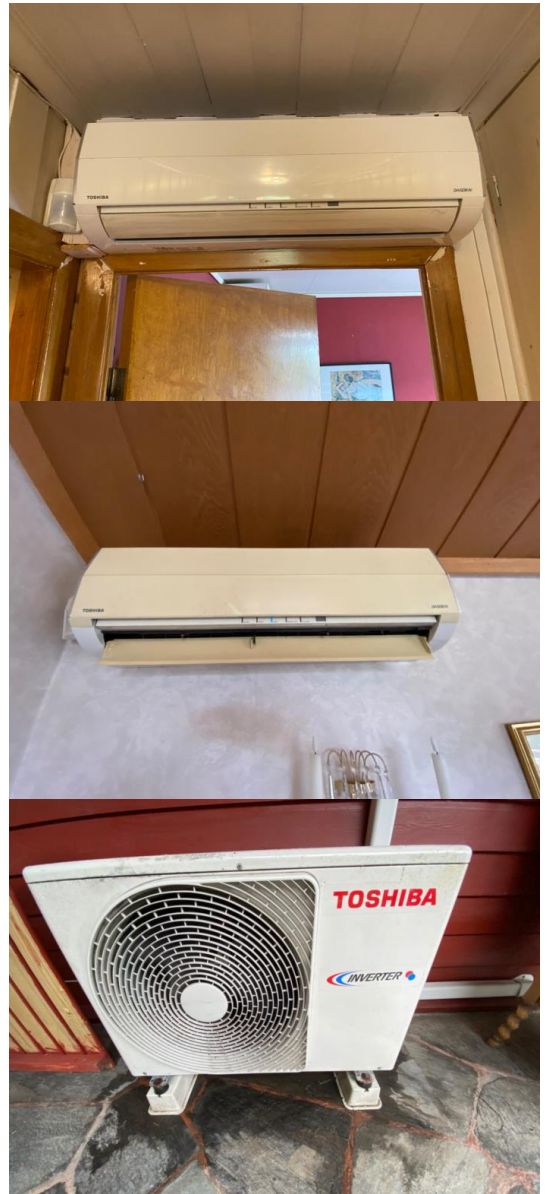
Det er installert 2 stk Toshiba luft/luft varmepumpe i boligen.  
Plassert ved stue i hovedetasje og over dør i gang i u. etg.

- Mer enn halvparten av forventet brukstid på varmesentral er oppbrukt.

- Det er ikke behov for utbedringstiltak siden varmesentralen fungerer i dag, men ut ifra alder kan skader plutselig oppstå på eldre anlegg.
