# Tilstandsrapport

📍 O.J. Brochs gate 18, 5006 BERGEN

# gnr. 164, bnr. 1426, snr. 10

Rapportdato: 03.10.2023

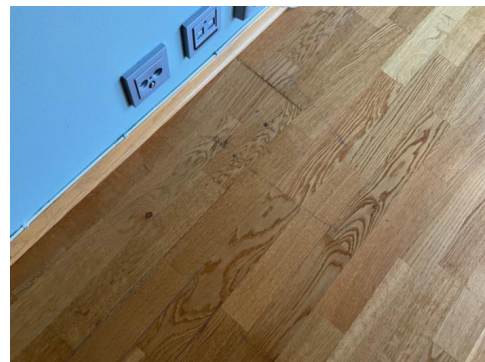
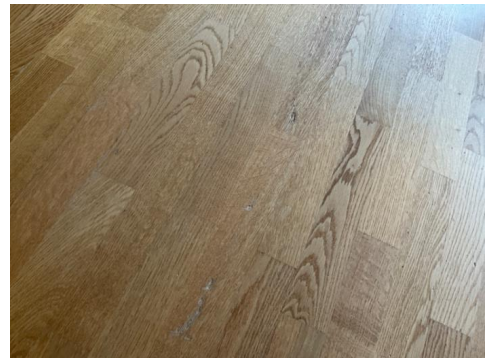
Hovedsakelig normal bruksslitasje i forhold til alder på overflater. Lokalt noe merker/hakk/misfarging i gulv i stue (se bilde under).

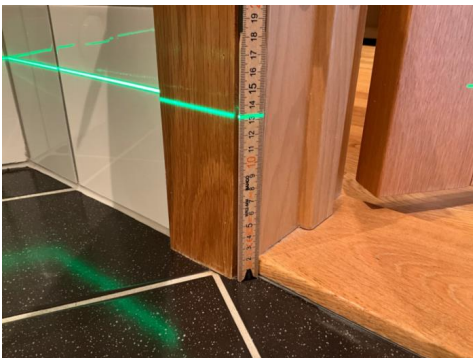
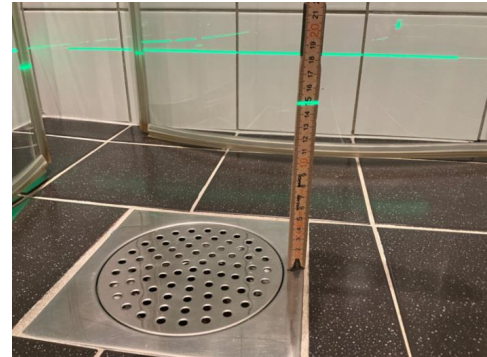
Det ble målt lokalt fall på ca. 15 mm i dusjsone.

Vann rant til sluk ved enkel dusjtest.

- Det er påvist at høydeforskjell fra topp slukrist til gulv/synlig topp membran ved dørterskel er mindre enn 25 mm.

- Våtrommet fungerer med dette avviket.

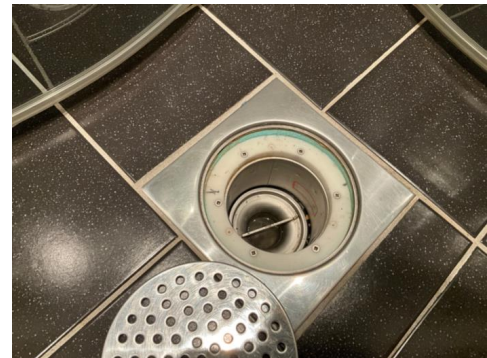
Plastsluk med synlig mansjett under klemring. Stålsluk i dusjsone.

Bilder av membranutførelse eller øvrig dokumentasjon er ikke mottatt/kontrollert.

- Mer enn halvparten av forventet brukstid er passert på membranløsningen.

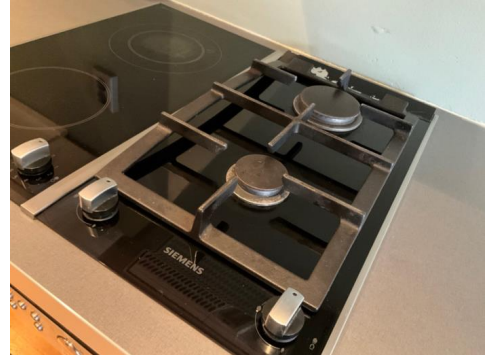
Gassbluss. Mindre avskalling i bakkant (normal slitasje)

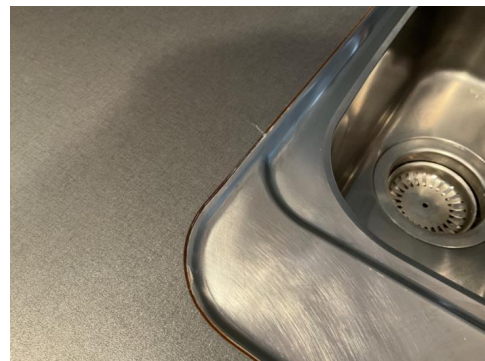
- Det er påvist andre avvik:
- Oppsprukket laminering rundt vask.

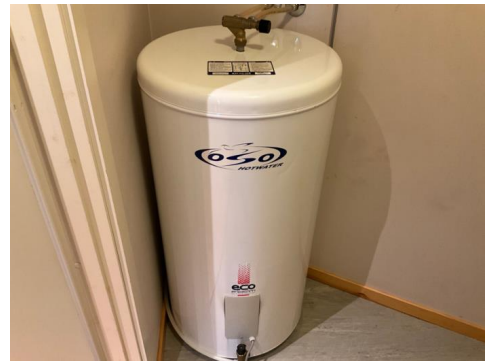
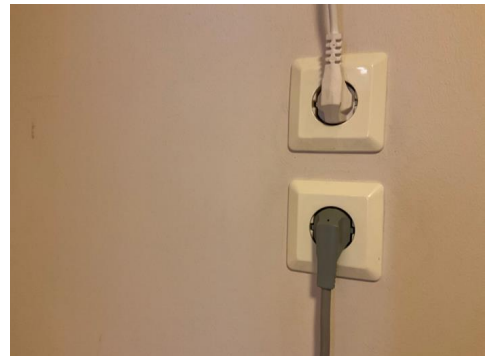
Varmtvannsbereder på 198 liter fra Oso Hotwater, plassert på vaskerom.  
Sikkerhetsventil med avrenning til bad via slange.

Modell: RS 200  
Effekt: 2kW.

Tilstandsgrad er utelukkende satt på bakgrunn av alder. Eier opplyser at det ikke er kjente problemer med denne.
