Tilstandsrapport

📍 Skivebakken 32, 5018 BERGEN

Befaringsdato: 05.02.2024

Autorisert foretak: Bang Takst AS

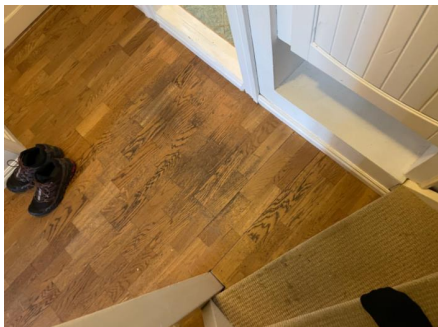
TG 2 Etasjeskille/gulv mot grunn

Gulv på grunn av betong.
Etasjeskillere av trebjelkelag.

- Målt høydeforskjell på over 15 mm gjennom hele rommet. Tilstandsgrad 2 gis med bakgrunn i standardens krav til godkjente måleavvik.
