Tilstandsrapport

📍 Sandslihovden 46, 5254 SANDSLI

gnr. 115, bnr. 226

Enebolig i rekke. - Byggeår: 1986

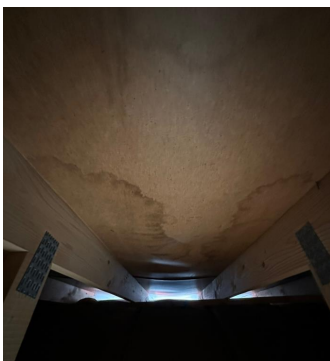
Takkonstruksjonen har W-takstoler i tre.

- Undertaket er misfarget.

Avviket står da misfargingen er der.

Ellers er det målt med fuktmåler i konstruksjonen, uten å påvise avvik på befaringssdag.

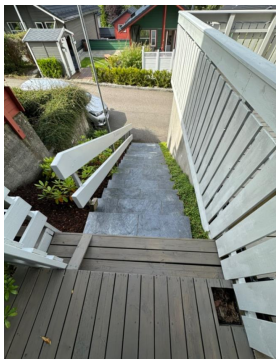
Trapp ned til carport/vei av heller med rekkverk.

Ingen avvik på befaring dag.

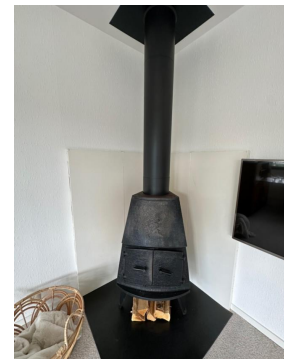
Boligen har vedovn.

- Avstanden mellom ildstedet og brennbart materiale er for liten.

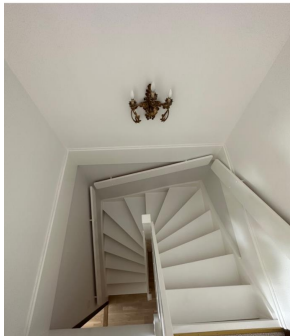
Boligen har malt tretrapp.

Ingen avvik på befaringsdag.

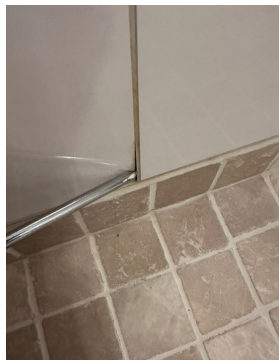
Veggene har baderomsplater. Taket er malt.

- Våtromsplater er ikke montert fagmessig.

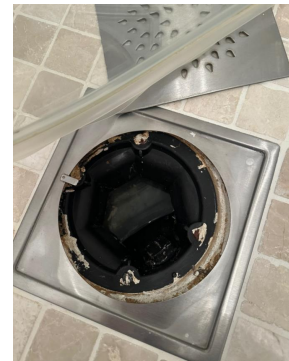
Det er eldre plastsluk og smøremembran med ukjent utførelse.

- Mer enn halvparten av forventet brukstid er passert på membranløsningen.
- Mer enn halvparten av forventet brukstid er passert på slukløsningen.

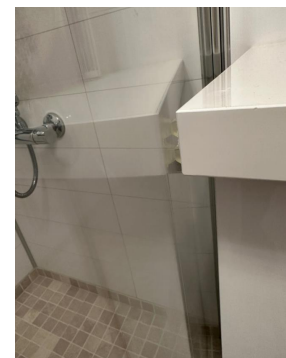
! **Våtrom > Sanitærutstyr og innredning > Bad** [Gå til side](#)
Det er avvik:
OBS: glass dusj kan knuse mot innredning.

Rommet har innredning med nedfelt servant, toalett og dusjvegger/hjørne.

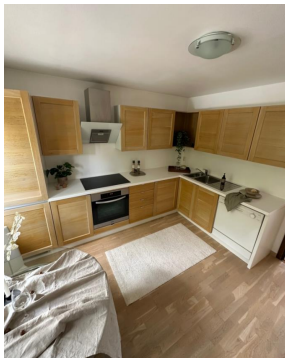
Ingen skader utover normal bruksslitasje på befaringssdag.

Det er foretatt kontroll med fuktindikator og det ble ikke registrert fuktverdier i kjøkkenbenken eller på gulv på befaringsdagen.

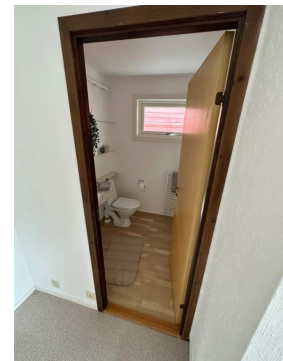
Inneholder toalett og servant.

Ingen avvik på befaringssdag.

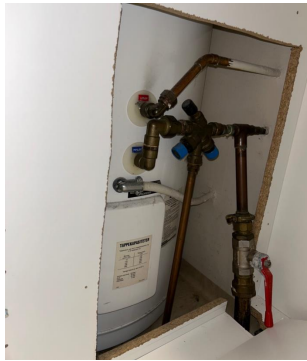
Varmtvannstank er plassert under innredning vaskerom.

- Det er påvist at varmtvannstank er over 20 år

- Det er ikke behov for utbedringstiltak siden tanken fungerer i dag, men ut ifra alder kan skader plutselig oppstå på eldre tanker.
