Tilstandsrapport

📍 Inndalsveien 69, 5063 BERGEN

gnr. 159, bnr. 506, snr. 1

Rapportdato: 31.10.2023

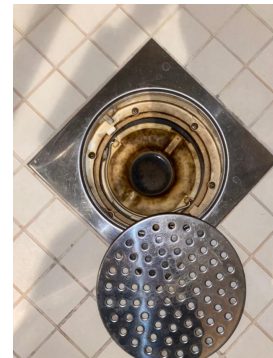
Sluk, membran og tettesjikt

Gulvet har plastsluk.

Det er lagt membran på gulv og bak fliser dusj, øvrig deler av bad er det brukt våtromsmalingsystem fra Jotun.
