Tilstandsrapport

Horisontalt seksjonert tomannsbolig

Kalfarlien 8, 5022 BERGEN

Befaringsdato: 29.05.2024

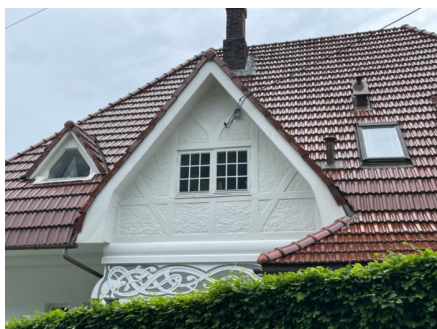
TG 2 Takkonstruksjon/Loft

Oppbygging av eldre takkonstruksjoner tilfredsstill ikke dagens krav mtp. isolasjon o.l. og vil avvike fra dagens byggeskikk. Spor etter mit, avvik i forhold til lufting, manglende dampsperre, fuktskjolder etc. må forventes i eldre takkonstruksjoner.

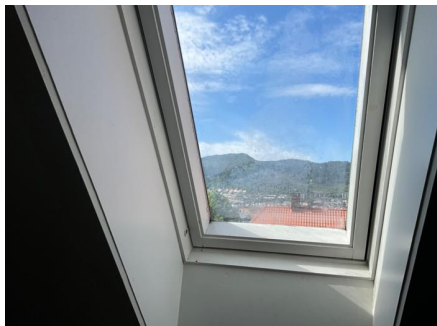
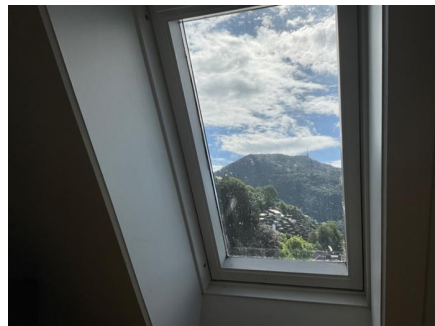
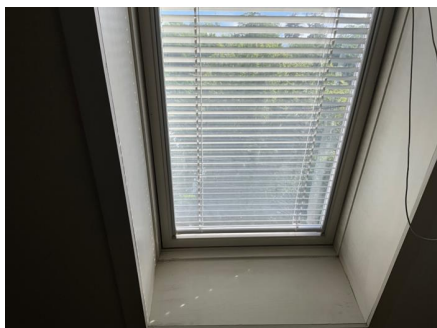
TG 2 Vinduer

Vinduer med 2-lags isolerglass i malte trekarmner.

- Andre tiltak:
 - Det må påregnes vedlikehold og evt. utskifting av vinduer på sikt eller etter behov.
 - Punktert(e) vindu bør skiftes (evt. selve glasset).

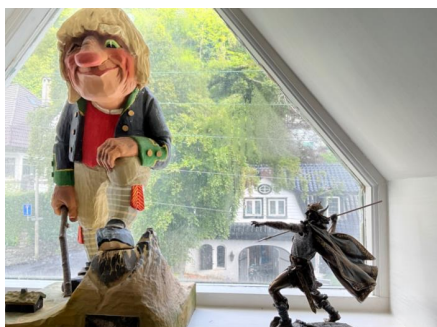
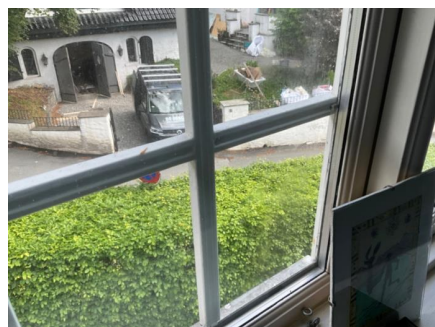
TG 2 Balkongdører

Sidehengslede balkongdører med 2-lags isolerglass i malte trekarmner.

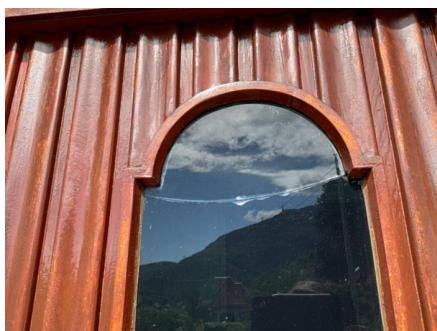
TG 2 Balkonger, terrasser og rom under balkonger

- Det er ikke krav om utbedring av åpninger i rekkeverk til dagens forskriftskrav.
- Det er ikke krav om utbedring av rekkeverkshøyder opp til dagens krav.

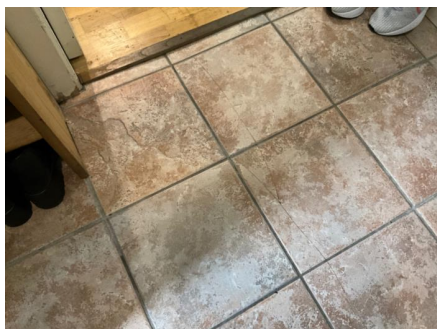
TG 2 Etasjeskille/gulv mot grunn

Gulv på grunn av betong.
Etasjeskillere av trebjelkelag.

- Målt høydeforskjell på over 15 mm gjennom hele rommet. Tilstandsgrad 2 gis med bakgrunn i standardens krav til godkjente måleavvik.

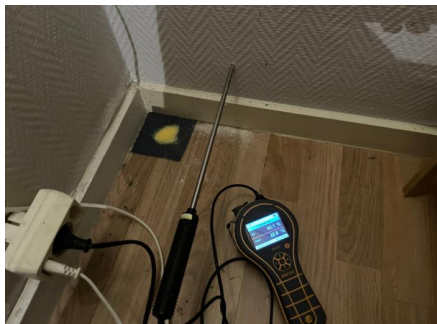
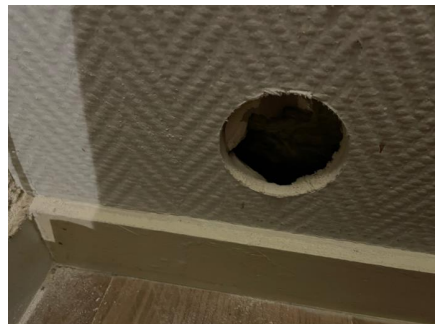
TG 1U Krypjkjeller

Boligen har blindkjeller under del av stue. Det er ikke tilkomst.

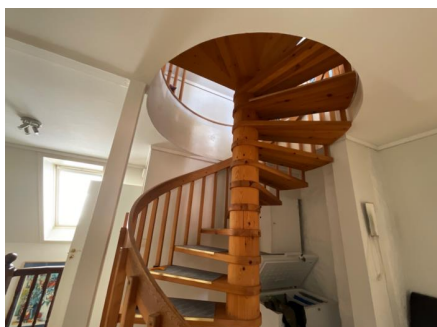
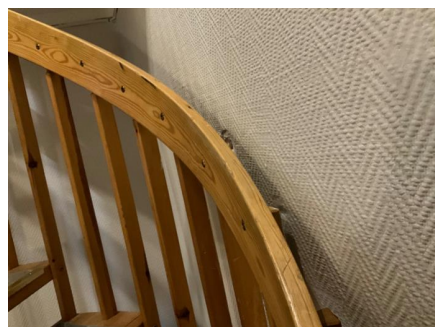
📍 TG 2 Innvendige trapper

- Håndløper bør monteres, men det var ikke krav på byggetidspunktet.

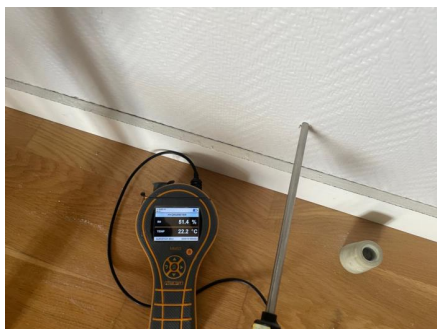
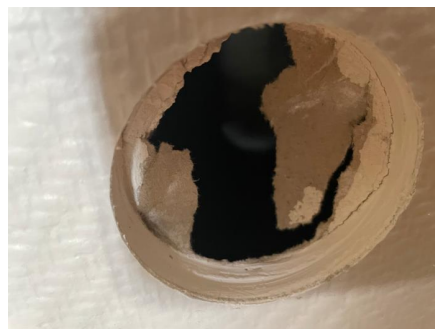
KJELLER - FELLESEDEL > VASKEKJELLER (11,9 M²)

TG3 Generell

- Det presiseres vedr. standardtekst fra Norsk Takst (ovenfor) at våtrommet fortsatt kan benyttes slik det fremstår i dag, men at kjøper må påregne oppgradering for å oppnå TG0/TG1.
- En må være oppmerksom på at forventet brukstid på tettesjikt i kombinasjon med slukløsning er oppbrukt. På bakgrunn av alder på membran/tettesjikt/slukløsning og risiko for lekkasje og skader må det påregnes utskiftning innen rimelig tid. Det er derfor heller ikke gjennomført en detaljert tilstandsvurdering av hver enkel bygningsdel i rommet. Se kommentar over vedr. vurdering i forhold til alder (TG3).

- For å oppfylle dagens krav til våtrom må det påregnes utgifter til oppgradering innen rimelig tid. Det anbefales også å skifte, vann- og avløpsledninger og sluk i forbindelse med en eventuell oppgradering. Dersom våtrommet har varmekabler bør disse skiftes ved oppgradering.
- Estimert omfatter utskiftning til tilsvarende standard som i dag. Ved oppgradering med fliser må det påregnes en høyere kostnad. Merk at det kan forekomme avvik på estimat (grovt estimert).

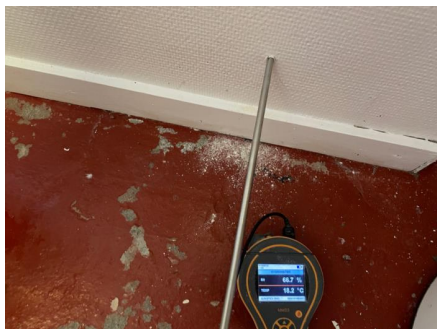
KJELLER - HYBEL 1 > BAD (13,4 M²)

TG3 Generell

- Det presiseres vedr. standardtekst fra Norsk Takst (ovenfor) at våtrommet fortsatt kan benyttes slik det fremstår i dag, men at kjøper må påregne oppgradering for å oppnå TG0/TG1.
- En må være oppmerksom på at forventet brukstid på skjulte konstruksjoner slik som f.eks. tettesjikt bak fliser er oppbrukt. På bakgrunn av alder på membran/tettesjikt/slukløsning og risiko for lekkasje og skader må det påregnes utskiftning innen rimelig tid. Det er derfor heller ikke gjennomført en detaljert tilstandsvurdering av hver enkel bygningsdel i rommet. Se kommentar over vedr. vurdering i forhold til alder (TG3).

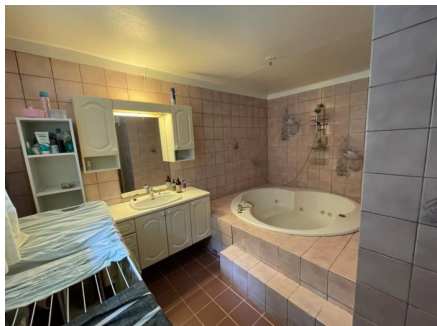
KJELLER - HYBEL 1 > BAD (13,4 M²)

Tilliggende konstruksjoner våtrom

Det ble foretatt hulltaking fra tilliggende rom mot bad/badekar. Se kommentarer under avvik.

- Hulltaking er foretatt og det er påvist avvik i konstruksjonen.
- Det ble målt forhøyede fuktverdier ved fuktmåling.

- Andre tiltak:
 - Det vil være naturlig å gjøre tiltak ved rehabilitering av badet. Det må påregnes at tilliggende konstruksjoner må byttes i den forbindelse.

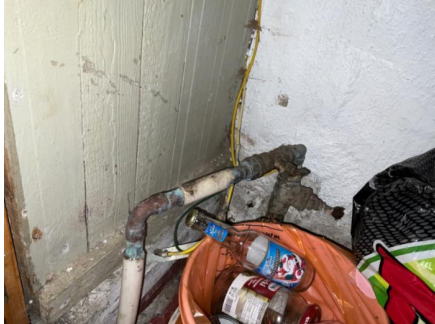
TE 2 Avløpsrør

Avløpsrør av støpejern/plast.

- Det er ikke behov for utbedringstiltak siden anlegget fungerer i dag, men ut ifra alder kan skader plutselig oppstå på eldre anlegg.
