Tilstandsrapport

Tverrgaten 15, 5017 BERGEN

Befaringsdato: 12.02.2024

Autorisert foretak: Skage Taksering AS

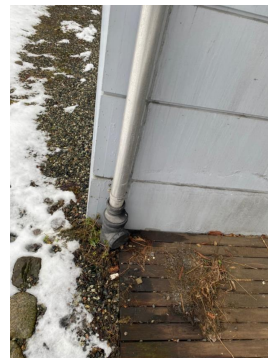
TG 3 Balkonger, terrasser og rom under balkonger

- Det er påvist fukt/råteskader i konstruksjonen.

Trelemmen ligger dirket på bakkenivå og tar opp en del fukt. Det er fukt og råteskader på lemmene.

Fjerne lemmer, legge ned betongfundament og etablere nytt terrassedekke.

Kostnadsestimat: Under 10 000

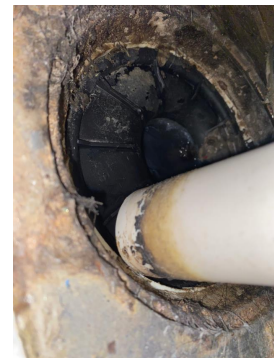
TG 2 Sluk, membran og tettesjikt

- Sluk har begrenset mulighet for inspeksjon og rengjøring.

- Tilgang til sluk må bedres både for inspeksjon og rengjøring.
- Overvåk tilstanden jevnlig. For å få tilstandsgrad 0 eller 1 må tettesjiktet skiftes ut, men tidspunktet for når dette er nødvendig er vanskelig å si noe om.

Fortsatt bruk av kabinett anbefales.

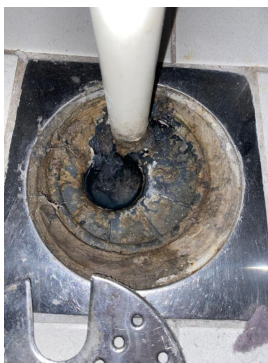
Vurdering av avvik:

- Det er påvist avvik i fallforhold til sluk i forhold til krav i forskrift på byggetidspunktet.
- Det er påvist at høydeforskjell fra topp slukrist til gulv/synlig topp membran ved dørterskel er mindre enn 25 mm.

- Overvåk tilstanden jevnlig. For å få tilstandsgrad 0 eller 1 må tettesjiktet skiftes ut, men tidspunktet for når dette er nødvendig er vanskelig å si noe om.
