Tilstandsrapport

Fritidsbolig

Tråstølsvegen 434, 5710 SKULESTADMO

Befaringsdato: 26.08.2024

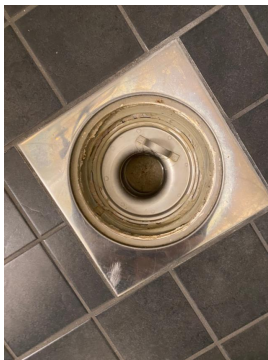
02 ETASJE > BAD

TG 1 Sluk, membran og tettesjikt

Det er nyere stålsluk i badet.
Smøremembran i gulvet.

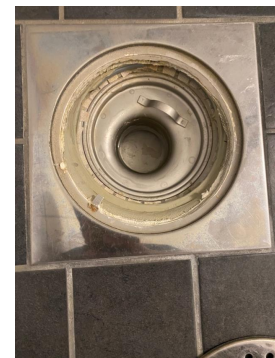
02 ETASJE > BAD/VASKEROM

TG 1 Sluk, membran og tettesjikt

Det er nyere stålsluk i badet.
Smøremembran i gulvet
