Tilstandsrapport

Boligbygg med flere boenheter

Neumanns gate 16, 5015 BERGEN

Befaringsdato: 05.12.2024

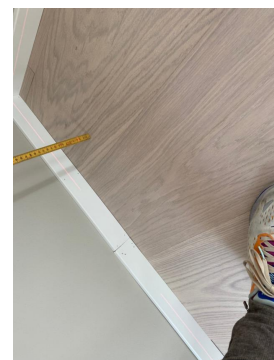
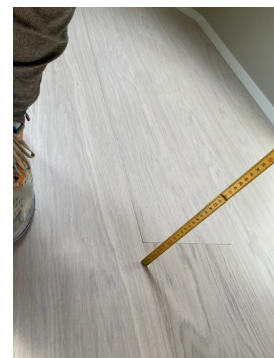
Etasjeskille/gulv mot grunn

- Målt høydeforskjell på over 20 mm innenfor en lengde på 2 meter. Tilstandsgrad 3 gis med bakgrunn i standardens krav til godkjente måleavvik.
- Målt høydeforskjell på over 30 mm gjennom hele rommet. Tilstandsgrad 3 gis med bakgrunn i standardens krav til godkjente måleavvik.

Det er registrert ca 50 mm høydeforskjell på etasjeskilleren i stuen.

- For å få tilstandsgrad 0 eller 1 må høydeforskjeller rettes opp. Det vil imidlertid sjelden være økonomisk rasjonelt som et enkeltstående tiltak i en bolig som dette. Dersom boligen en gang skal renoveres, kan man vurdere slike tiltak.

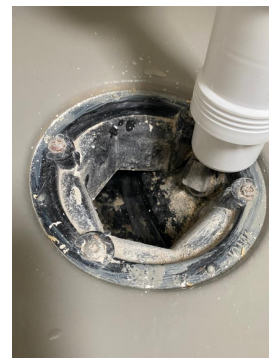
Vurdering av avvik:

- Mer enn halvparten av forventet brukstid er passert på membranløsningen.
- Mer enn halvparten av forventet brukstid er passert på slukløsningen.
- Det er avvik:

Det er sprekke i skjøter på belegget.

- Tiltak:

Skifte belegg.

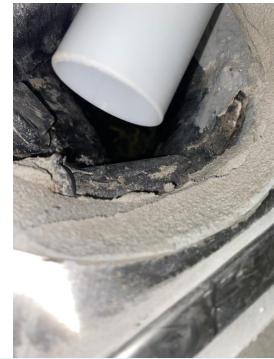
Vurdering av avvik:

- Det er påvist mangelfull/feil utførelse rundt rørgjennomføringer e.l. som gir fare for fukt i konstruksjonen i våtsone.
- Mer enn halvparten av forventet brukstid er passert på slukløsningen.
- Sluk har begrenset mulighet for inspeksjon og rengjøring.

- Sluket må sjekkes og rengjøres jevnlig.
- Overvåk konstruksjonen jevnlig. For å få tilstandsgrad 0 eller 1 må løsningen utbedres, men tidspunktet for når dette er nødvendig er vanskelig å si noe om.
- Løsningen/utførelsen rundt rørgjennomføringer gir fare for fukt inn i konstruksjoner.
